Rapport de mission de repérage des matériaux et produits de la liste A et B contenant de l'amiante à intégrer au Dossier Technique Amiante (DTA)

Adresse :	LES FOURCHES
CP - Ville :	53000 LAVAL
Référence client :	_0004500001_
Rapport émis le :	12/05/2016
Désignation :	Habitation (Parties communes) - Bâtiment composé de 2 cages et de 4 étages

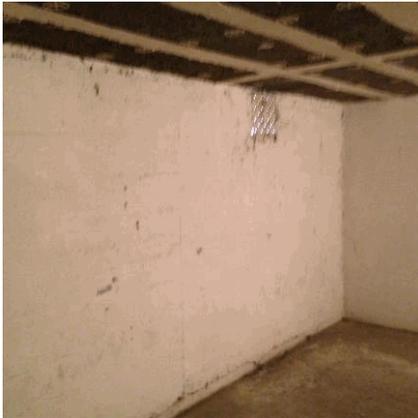
002HD000912 n°2 - 1 (P2)

Vol 9 (local commun)	Parois verticales intérieures et enduits	Murs et cloisons	Enduit ciment	B	P2	Réalisation d'un prélèvement	Enduit débulage béton banché Murs / poteaux / poutres)	P2	Enduit gris en vrac avec peinture	Négatif	Négatif sur analyse	
Vol 9 (local commun) - Vol 10 (accès caves) - Vol 8 (local électrique)	Parois verticales intérieures et enduits	Murs et cloisons	Enduit ciment	B	P2 - S10 - S16 - S17	Sondage et extension de la zone homogène du prélèvement P2	Enduit débulage béton banché Murs / poteaux / poutres)	P2	Enduit gris en vrac avec peinture	Négatif	Négatif sur analyse	
Vol 9 (local commun)	Parois verticales intérieures et enduits	Murs et cloisons	Enduit ciment	B	P3	Réalisation d'un prélèvement	Enduit gratté + peinture blanche	P3	Enduit gris en vrac avec peinture	Négatif	Négatif sur analyse	
Vol 9 (local commun) - Vol 6 (Local poubelle 1) - Vol 7 (Local poubelle 2) - Vol 10 (accès caves)	Parois verticales intérieures et enduits	Murs et cloisons	Enduit ciment	B	P3 - S11 - S12 - S13	Sondage et extension de la zone homogène du prélèvement P3	Enduit gratté + peinture blanche	P3	Enduit gris en vrac avec peinture	Négatif	Négatif sur analyse

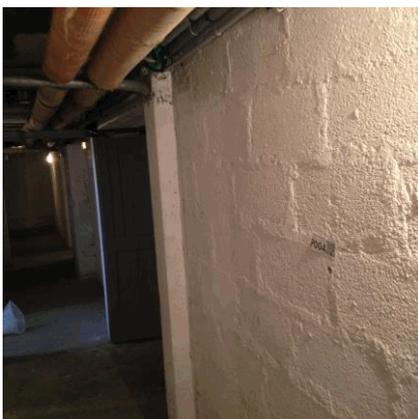
002HD000912 n°4 - 1 (P4)

Sous-sol_cage 114												
Vol 9 (local commun)	Parois verticales intérieures et enduits	Murs et cloisons	Enduit ciment	B	P4	Réalisation d'un prélèvement	Joint d'assemblage des parpaings	P4	Enduit gris en vrac avec peinture	Négatif	Négatif sur analyse	
Vol 8 (local électrique) - Vol 10 (accès caves)	Parois verticales intérieures et enduits	Murs et cloisons	Enduit ciment	B	S24 - S26	Sondage et extension de la zone homogène du prélèvement P4	Joint d'assemblage des parpaings	P4	Enduit gris en vrac avec peinture	Négatif	Négatif sur analyse	
Vol 9 (local commun)	Conduits, canalisations et équipements	Conduit eau	Calorifugeage	A	P6	Réalisation d'un prélèvement	Carton + laine + tresse + peinture beige	P6	Calorifugeage orange fibreux homogène avec toile fibreuse beige et couche cartonnée + poussières	Négatif	Négatif sur analyse	
Vol 9 (local commun) - Vol 10 (accès caves)	Conduits, canalisations et équipements	Conduit eau	Calorifugeage	A	P6 - S33	Sondage et extension de la zone homogène du prélèvement P6	Carton + laine + tresse + peinture beige	P6	Calorifugeage orange fibreux homogène avec toile fibreuse beige et couche cartonnée + poussières	Négatif	Négatif sur analyse

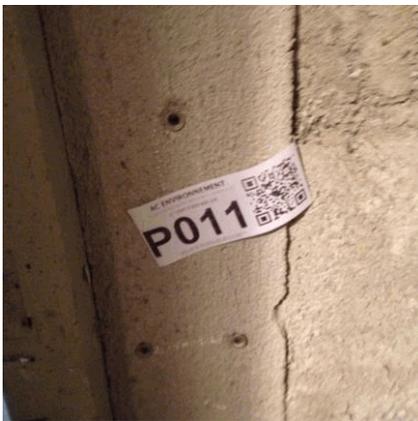
002HD000912 n°11 - 2 (P11)

Vol 4 (local commun) - Vol 3 (local électrique) - Vol 5 (accès caves)	Parois verticales intérieures et enduits	Murs et cloisons	Enduit ciment	B	S23 - S25 - S27 - P4	Sondage et extension de la zone homogène du prélèvement P4	Joint d'assemblage des parpaings	P4	Enduit gris en vrac avec peinture	Négatif	Négatif sur analyse	
Vol 5 (accès caves) - Vol 4 (local commun)	Conduits, canalisations et équipements	Conduit eau	Calorifugeage	A	S43 - S44	Sondage et extension de la zone homogène du prélèvement P6	Carton + laine + tresse + peinture beige	P6	Calorifugeage orange fibreux homogène avec toile fibreuse beige et couche cartonnée + poussières	Négatif	Négatif sur analyse	
Vol 3 (local électrique)	Parois verticales intérieures et enduits	Murs et cloisons	Enduit ciment	B	S74	Sondage et extension de la zone homogène du prélèvement P11	Bande autour de la porte	P11	Enduit gris compact	Négatif	Négatif sur analyse

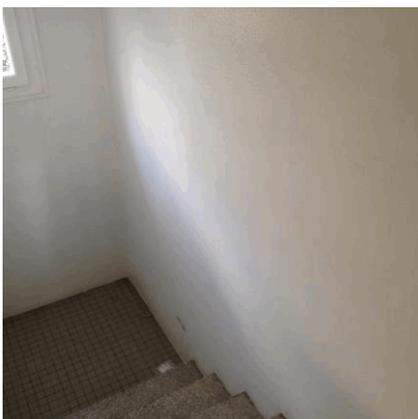
002HD000912 n°13 - 1 (P13)

PC_Cage 114												
Vol 18 (PC RDC)	Parois verticales intérieures et enduits	Murs et cloisons	Enduit ciment	B	P13	Réalisation d'un prélèvement	Enduit ciment + peinture gouttelé blanche	P13	Enduit gris en vrac avec peinture	Négatif	Négatif sur analyse	
Vol 18 (PC RDC) - Vol 19 (PC R+1) - Vol 20 (PC R+2) - Vol 22 (PC R+4) - Vol 21 (PC R+3)	Parois verticales intérieures et enduits	Murs et cloisons	Enduit ciment	B	P13 - S57 - S76 - S77 - S78	Sondage et extension de la zone homogène du prélèvement P13	Enduit ciment + peinture gouttelé blanche	P13	Enduit gris en vrac avec peinture	Négatif	Négatif sur analyse	
Vol 18 (PC RDC)	Parois verticales intérieures et enduits	Murs et cloisons	Enduit ciment	B	P14	Réalisation d'un prélèvement	Mur gaine techniques	P14	Enduit gris en vrac avec peinture	Négatif	Négatif sur analyse	
Vol 19 (PC R+1) - Vol 20 (PC R+2) - Vol 22 (PC R+4) - Vol 21 (PC R+3)	Parois verticales intérieures et enduits	Murs et cloisons	Enduit ciment	B	S56 - S84 - S85 - S86	Sondage et extension de la zone homogène du prélèvement P14	Mur gaine techniques	P14	Enduit gris en vrac avec peinture	Négatif	Négatif sur analyse

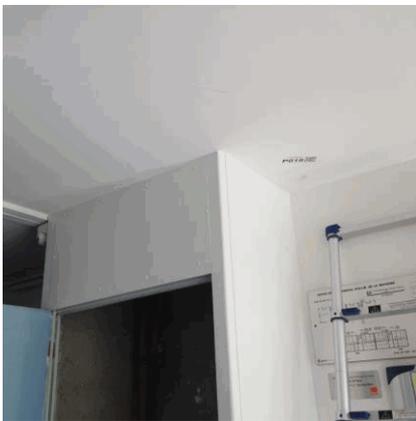
002HD000912 n°18 - 1 (P18)

Vol 18 (PC RDC)	Plafond et faux-plafonds	Plafonds	Enduit ciment	B	P18	Réalisation d'un prélèvement	Plafond dur	P18	Enduit gris avec peintures en vrac	Négatif	Négatif sur analyse	
Vol 18 (PC RDC) - Vol 19 (PC R+1) - Vol 20 (PC R+2) - Vol 21 (PC R+3)	Plafond et faux-plafonds	Plafonds	Enduit ciment	B	P18 - S52 - S116 - S117	Sondage et extension de la zone homogène du prélèvement P18	Plafond dur	P18	Enduit gris avec peintures en vrac	Négatif	Négatif sur analyse	
Vol 18 (PC RDC)	Plafond et faux-plafonds	Plafonds	Enduit ciment	B	P19	Réalisation d'un prélèvement	Sous face escalier	P19	Enduit gris avec peintures en vrac	Négatif	Négatif sur analyse	
Vol 19 (PC R+1) - Vol 20 (PC R+2) - Vol 21 (PC R+3) - Vol 22 (PC R+4)	Plafond et faux-plafonds	Plafonds	Enduit ciment	B	S51 - S123 - S124 - S125	Sondage et extension de la zone homogène du prélèvement P19	Sous face escalier	P19	Enduit gris avec peintures en vrac	Négatif	Négatif sur analyse

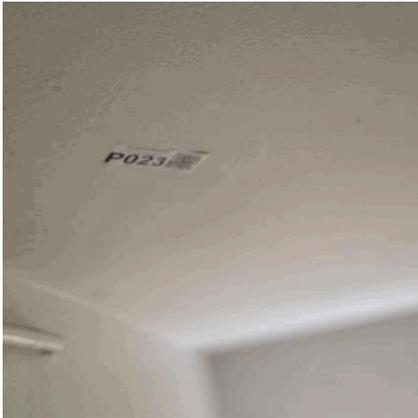
002HD000912 n°23 - 1 (P23)

Vol 16 (PC R+4)	Plafond et faux-plafonds	Plafonds	Enduit ciment	B	S153	Sondage et extension de la zone homogène du prélèvement P23	Plafond R+4	P23	Enduit gris en vrac avec peintures	Négatif	Négatif sur analyse	
Vol 16 (PC R+4)	Conduits, canalisations et équipements	Conduit air	Conduit en fibres-ciment	B	S154						Présence sur jugement personnel de l'opérateur de repérage	EP

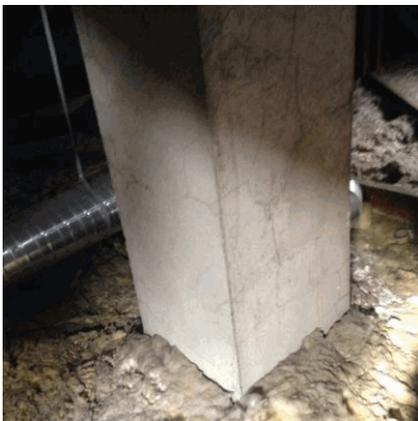
002HD000912 n°25 - 1 (P25)

Combles_cage 116												
Vol 25 (combles VMC)	Parois verticales intérieures et enduits	Murs et cloisons	Enduit ciment	B	S158	Sondage et extension de la zone homogène du prélèvement P25	Sur conduits cheminées	P25	Enduit gris en vrac	Négatif	Négatif sur analyse	
Vol 25 (combles VMC)	Conduits, canalisations et équipements	Conduit air	Conduit en fibres-ciment	B	S160	Ventilation vide ordure					Présence sur jugement personnel de l'opérateur de repérage	EP
Vol 25 (combles VMC)	Conduits, canalisations et équipements	Conduit air	Conduit en fibres-ciment	B	S161						Présence sur jugement personnel de l'opérateur de repérage	EP
Néant												
Néant	Néant	Néant	Néant	Néant	Néant	Néant	Néant	Néant	Néant	Néant	Néant	
PC_Cage 114

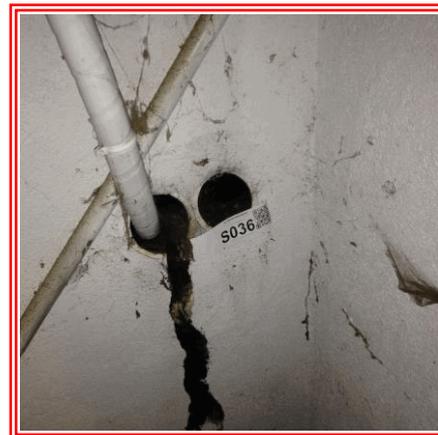
S36 - 1 (S36)

Vol 6 (Local poubelle 1)	Conduits, canalisations et équipements	Conduit air	Conduit en fibres-ciment	B	S36	Dans mur					Présence sur jugement personnel de l'opérateur de repérage	EP
Vol 8 (local électrique)	Parois verticales intérieures et enduits	Murs et cloisons	Enduit ciment	B	P11	Réalisation d'un prélèvement	Bande autour de la porte	P11	Enduit gris compact	Négatif	Négatif sur analyse	
Vol 10 (accès caves)	Conduits, canalisations et équipements	Conduit eau	Calorifugeage	A	P32	Réalisation d'un prélèvement	Matériaux bitumineux noir autour conduite	P32	Matériau souple noir en vrac	Négatif	Négatif sur analyse	
Sous-sol_cage 116												
Vol 4 (local commun) - Vol 3 (local électrique) - Vol 5 (accès caves)	Parois verticales intérieures et enduits	Murs et cloisons	Enduit ciment	B	S14 - S15 - S17 - P2	Sondage et extension de la zone homogène du prélèvement P2	Enduit débulage béton banché Murs / poteaux / poutres)	P2	Enduit gris en vrac avec peinture	Négatif	Négatif sur analyse

Réf commande :	002HD000912	Matériau :	Conduit en fibres-ciment
Réf mesure :	S36	Destination du local :	
Date évaluation :	13/04/2016	Local ou zone homogène :	Vol 6 (Local poubelle 1)
Batiment :

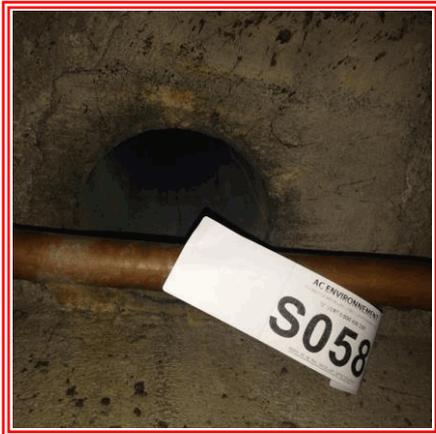
S58 - 1 (S58)

Vol 22 (PC R+4)	Conduits, canalisations et équipements	Conduit air	Conduit en fibres-ciment	B	S58						Présence sur jugement personnel de l'opérateur de repérage	EP
Vol 22 (PC R+4)	Plafond et faux-plafonds	Plafonds	Enduit ciment	B	P23	Réalisation d'un prélèvement	Plafond R+4	P23	Enduit gris en vrac avec peintures	Négatif	Négatif sur analyse	
PC_Cage 116												
Vol 12 (PC RDC) - Vol 13 (PC R+1) - Vol 14 (PC R+2) - Vol 15 (PC R+3) - Vol 16 (PC R+4)	Parois verticales intérieures et enduits	Murs et cloisons	Enduit ciment	B	S79 - S80 - S81 - S82 - S83	Sondage et extension de la zone homogène du prélèvement P13	Enduit ciment + peinture gouttelé blanche	P13	Enduit gris en vrac avec peinture	Négatif	Négatif sur analyse
