Rapport de mission de repérage des matériaux et produits de la liste A et B contenant de l'amiante à intégrer au Dossier Technique Amiante (DTA)

Adresse :	LES GRANDS PRES
CP - Ville :	53600 EVRON
Référence client :	_0005500002_
Rapport émis le :	25/04/2017
Désignation :	Habitation (Parties communes) - Bâtiment composé de 1 cage et de 2 étages

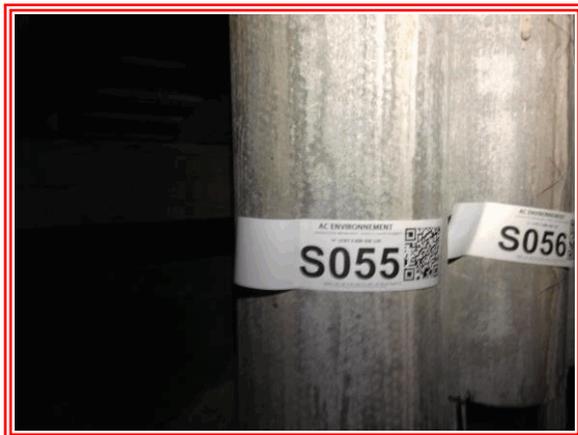
S55 - 1 (S55)

Vol 11 (Comble)	Conduits, canalisations et équipements	Conduit air	Conduit en fibres-ciment	B	S59						Présence sur jugement personnel de l'opérateur de repérage	EP
Vol 11 (Comble)	Conduits, canalisations et équipements	Conduit air	Conduit en fibres-ciment	B	S60						Présence sur jugement personnel de l'opérateur de repérage	EP
Façade avant												
Vol 14 (Façade 1)	Parois verticales intérieures et enduits	Murs et cloisons	Enduit ciment	B	S70	rebouchage sous menuiserie					Négatif sur document Prélèvement N°42 du rapport AC-ENVIRONNEMENT N° 002LQ000350	
Néant

Réf commande :	002FH002019-1	Materiau :	Conduit en fibres-ciment
Réf mesure :	S55	Destination du local :	
Date évaluation :	05/04/2017	Local ou zone homogène :	Vol 11 (Comble)
Batiment :

- a) Contrôler périodiquement que l'état de dégradation des matériaux et produits concernés ne s'aggrave pas et, le cas échéant, que leur protection demeure en bon état de conservation ;
- b) Rechercher, le cas échéant, les causes de dégradation et prendre les mesures appropriées pour les supprimer.

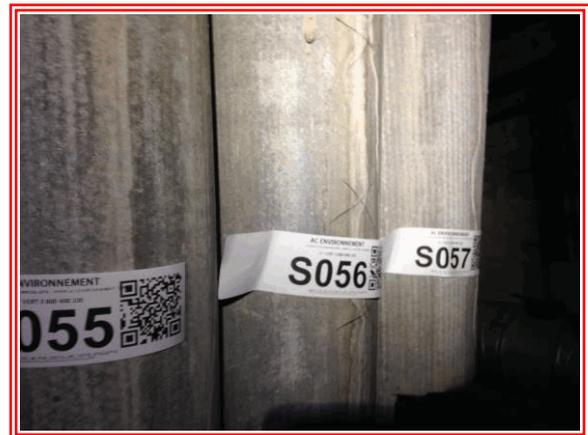
S56 - 1 (S56)

S56: Conduit en fibres-ciment
