Rapport de mission de repérage des matériaux et produits de la liste A et B contenant de l'amiante à intégrer au Dossier Technique Amiante (DTA)

Adresse :	ST NICOLAS "P"
CP - Ville :	53000 LAVAL
Référence client :	_0006500016_
Rapport émis le :	26/12/2016
Désignation :	Habitation (Parties communes) - Bâtiment composé de 1 cage et de 8 étages

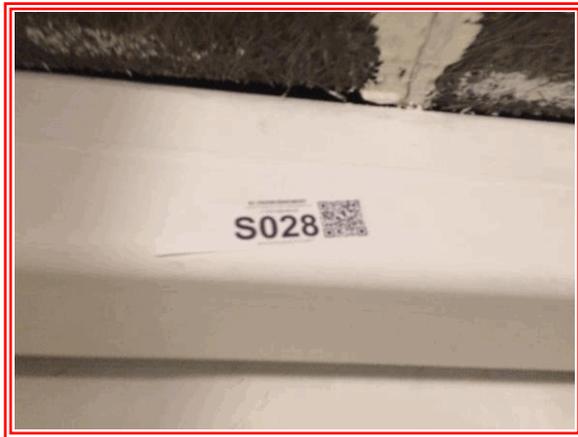
S28 - 1 (S28)

Réf commande :	002LQ000616	Matériau :	Conduit en fibres-ciment
Réf mesure :	S28	Destination du local :	
Date évaluation :	15/12/2016	Local ou zone homogène :	Vol 1 (PC R-1)
Batiment :

- a) Contrôler périodiquement que l'état de dégradation des matériaux et produits concernés ne s'aggrave pas et, le cas échéant, que leur protection demeure en bon état de conservation ;
- b) Rechercher, le cas échéant, les causes de dégradation et prendre les mesures appropriées pour les supprimer.

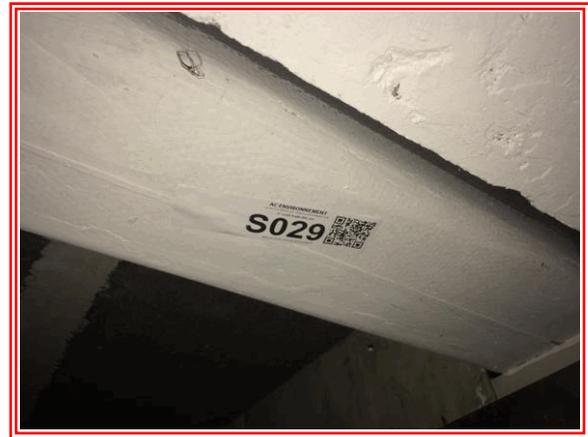
S29 - 1 (S29)

Réf commande :	002LQ000616	Materiau :	Conduit en fibres-ciment
Réf mesure :	S29	Destination du local :	
Date évaluation :	15/12/2016	Local ou zone homogène :	Vol 1 (PC R-1)
Batiment :

Résultat :	Evaluation périodique
Commentaire :

- a) Contrôler périodiquement que l'état de dégradation des matériaux et produits concernés ne s'aggrave pas et, le cas échéant, que leur protection demeure en bon état de conservation ;
- b) Rechercher, le cas échéant, les causes de dégradation et prendre les mesures appropriées pour les supprimer.

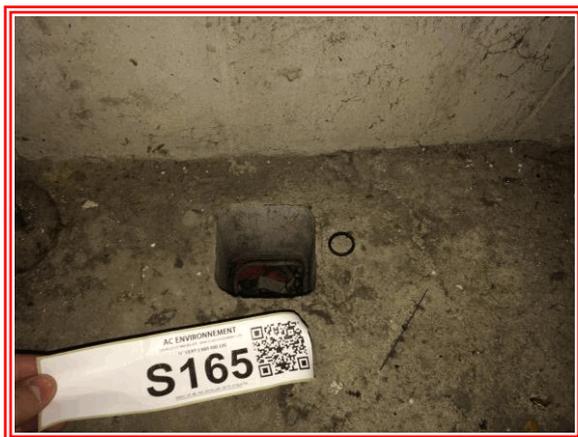
S165 - 1 (S165)

S165: Conduit en fibres-ciment

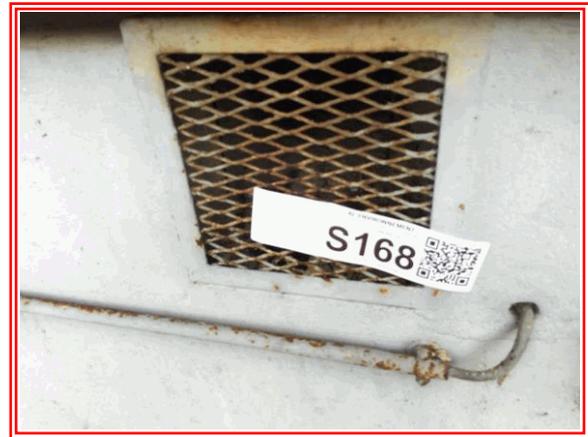
S168 - 1 (S168)

S168: Conduit en fibres-ciment
