## Rapport de mission de repérage des matériaux et produits de la liste A et B contenant de l'amiante à intégrer au Dossier Technique Amiante (DTA)

| Adresse : | ST NICOLAS "U" |
| CP - Ville : | 53000 LAVAL |
| Désignation : | Habitation (Parties communes) - Bâtiment composé de 2 cages et de 3 étages |

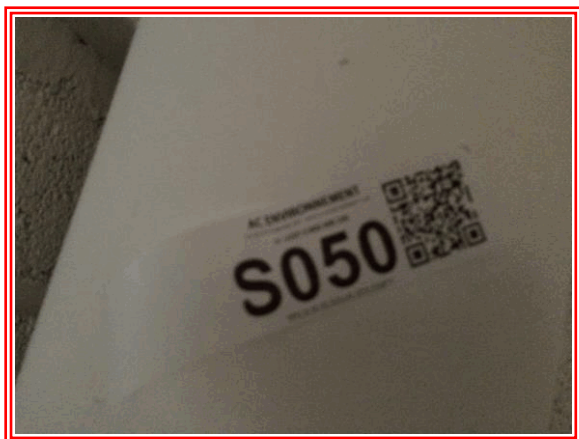
S50 - 1 (S50)

| | S50: Conduit en fibres-ciment |

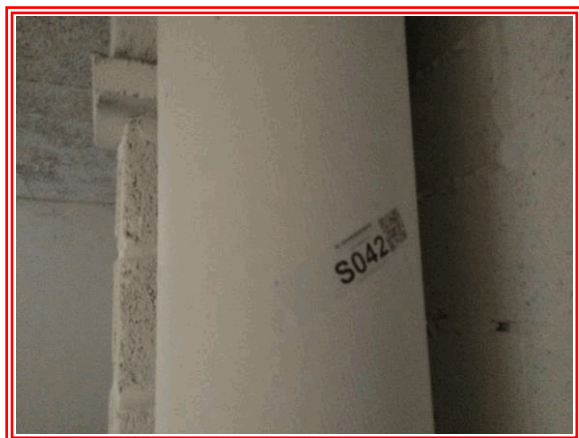
S42 - 1 (S42)

| | S42: Conduit en fibres-ciment |

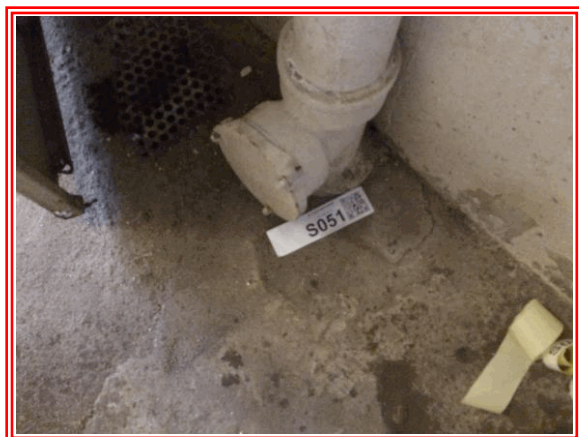
S51 - 1 (S51)

| | S51: Conduit en fibres-ciment |

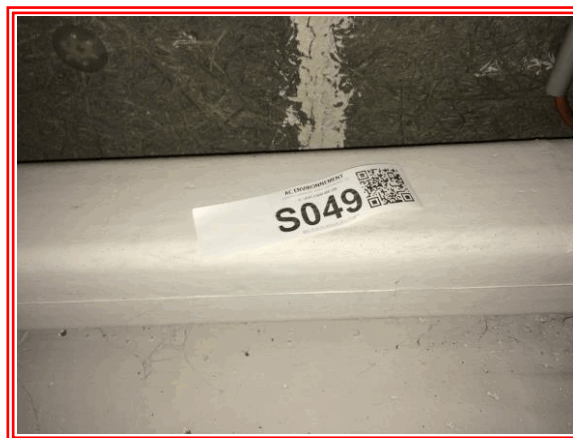
| Référence | Localisation | Action |
|---|---|---|
| S49 - 1 (S49) | Sous-sol cage 56 - Vol 5<br>(PC R-1) | Présence sur décision de l'opérateur de repérage |

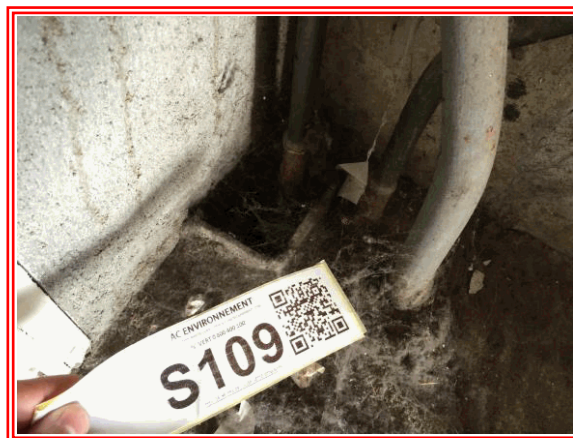
S109 - 1 (S109)

S109: Conduit en  
fibres-ciment

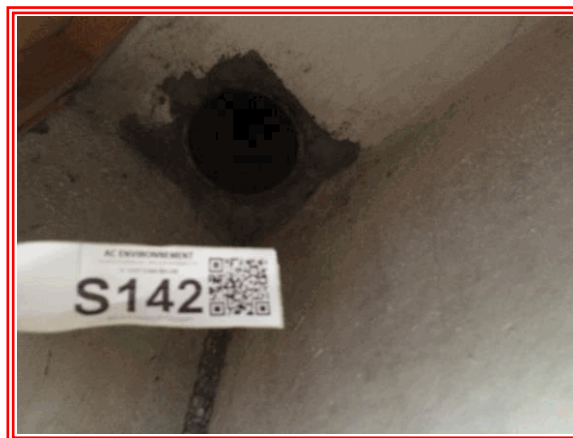
S142 - 1 (S142)

S142: Conduit en  
fibres-ciment

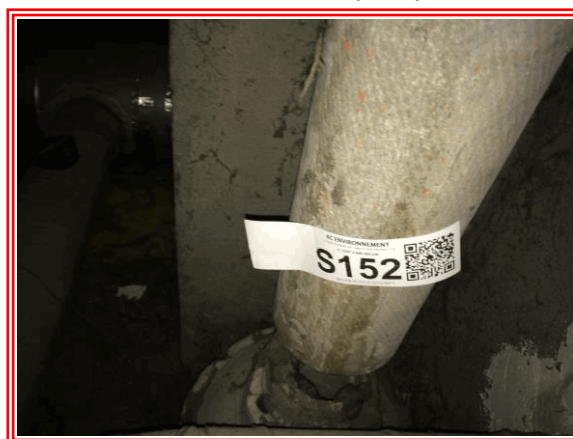
S152 - 1 (S152)

S152: Conduit en  
fibres-ciment

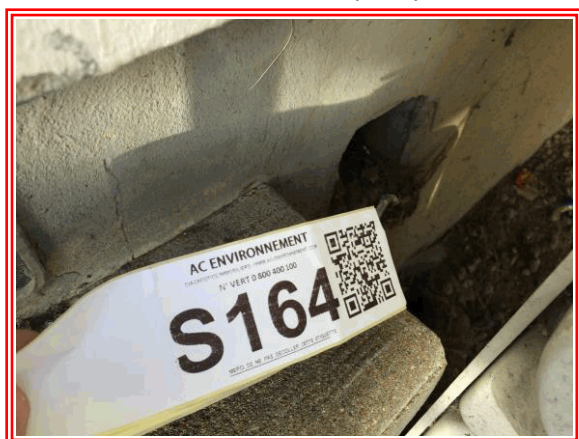
S164 - 1 (S164)

S164: Conduit en  
fibres-ciment
