Rapport de mission de repérage des matériaux et produits de la liste A et B contenant de l'amiante à intégrer au Dossier Technique Amiante (DTA)

Adresse :	RES VILLENEUVE
CP - Ville :	53200 CHATEAU GONTIER
Référence client :	_0009800001_
Rapport émis le :	21/10/2016
Désignation :	Habitation (Parties communes) - Bâtiment composé de 1 cage et de 3 étages

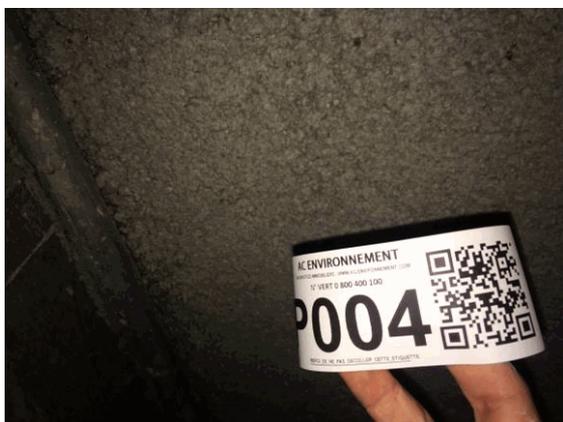
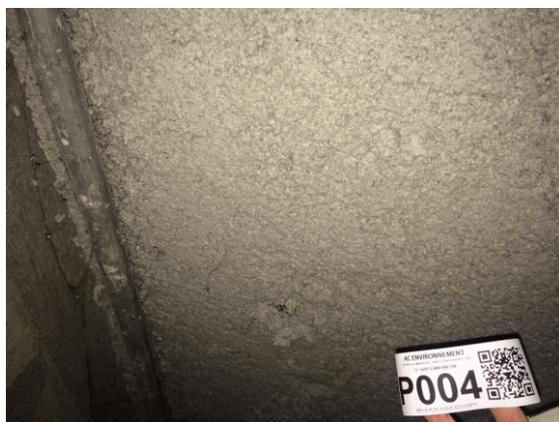
002OY000185 n°4 - 1 (P4)

Vol 6 (Cave 2)	Plafond et faux-plafonds	Plafonds	Flocages	A	P4	Réalisation d'un prélèvement		P4	Matériau cotonneux blanc avec poussières	Négatif	Négatif sur analyse	
Vol 3 (Local poubelle)	Conduits, canalisations et équipements	Vide ordure	Conduit en fibres-ciment	B	S3						Présence sur jugement personnel de l'opérateur de repérage	EP
Vol 3 (Local poubelle)	Conduits, canalisations et équipements	Conduit eau	Calorifugeage	A	P5	Réalisation d'un prélèvement	marron cartonné	P5	Matériau fibreux rose avec poussières + carton marron + toile fibreuse blanche	Négatif	Négatif sur analyse	
Vol 8 (Palier sous-sol) - Vol 5 (Local technique) - Vol 7 (Cave 3)	Conduits, canalisations et équipements	Conduit eau	Calorifugeage	A	S28 - S29 - S30	Sondage et extension de la zone homogène du prélèvement P5	marron cartonné	P5	Matériau fibreux rose avec poussières + carton marron + toile fibreuse blanche	Négatif	Négatif sur analyse

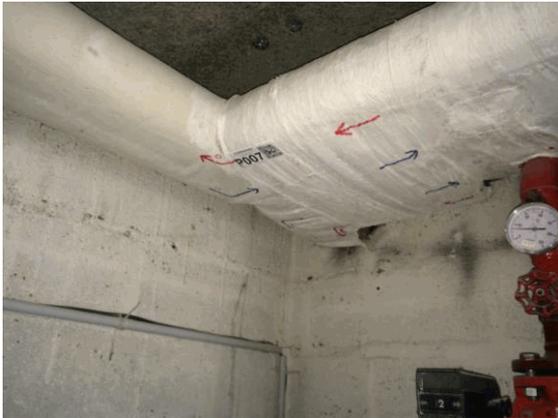
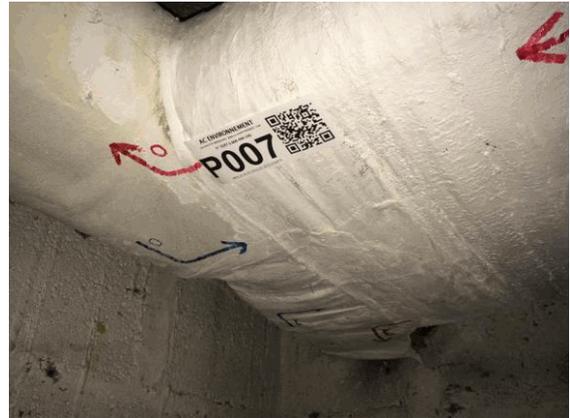
002OY000185 n°7 - 2 (P7)

Vol 2 (Chaufferie)	Conduits, canalisations et équipements	Conduit eau	Calorifugeage	A	P7	Réalisation d'un prélèvement	blancs platreux	P7	Matériau fibreux jaune + toile blanche plâtrée	Négatif	Négatif sur analyse	
Vol 2 (Chaufferie) - Vol 1 (Local à velo)	Conduits, canalisations et équipements	Conduit eau	Calorifugeage	A	P7 - S31	Sondage et extension de la zone homogène du prélèvement P7	blancs platreux	P7	Matériau fibreux jaune + toile blanche plâtrée	Négatif	Négatif sur analyse	
Vol 2 (Chaufferie)	Parois verticales intérieures et enduits	Murs et cloisons	Enduit ciment	B	P10	Réalisation d'un prélèvement	enduits gris + peintures blanche/grise	P10	Enduit compact gris hétérogène + peintures multiples non séparable	Négatif	Négatif sur analyse	
Vol 8 (Palier sous-sol)	Plafond et faux-plafonds	Plafonds	Enduit plâtre	B	P11	Réalisation d'un prélèvement	plafonds droits	P11	Enduit plâtreux blanc en vrac + peinture non séparable	Négatif	Négatif sur analyse

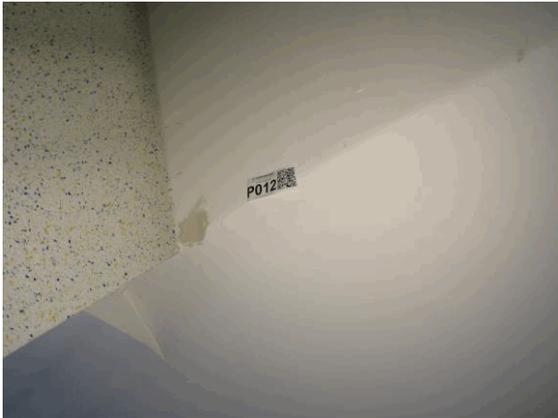
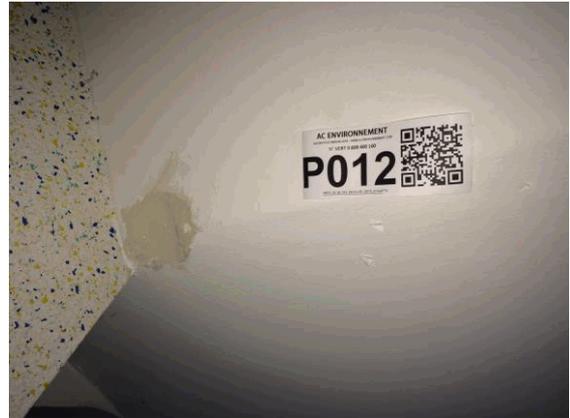
002OY000185 n°12 - 2 (P12)

Vol 8 (Palier sous-sol)	Plafond et faux-plafonds	Plafonds	Enduit plâtre	B	P12	Réalisation d'un prélèvement	sous-face escaliers et paliers	P12	Enduit plâtreux blanc en vrac + peinture non séparable + matériau compact noir en vrac non séparable	Négatif	Négatif sur analyse	
Vol 8 (Palier sous-sol)	Parois verticales intérieures et enduits	Murs et cloisons	Enduit plâtre	B	P13	Réalisation d'un prélèvement	murs gris au sous-sol	P13	Enduit plâtreux blanc en vrac + peintures multiples non séparable	Négatif	Négatif sur analyse	
Vol 8 (Palier sous-sol)	Parois verticales intérieures et enduits	Murs et cloisons	Enduit plâtre	B	S44	Sondage et extension de la zone homogène du prélèvement P15	enduits sous peinture pailleté multicolore	P15	Enduit plâtreux blanc en vrac	Négatif	Négatif sur analyse	
Vol 8 (Palier sous-sol)	Parois verticales intérieures et enduits	Murs et cloisons	Enduit plâtre	B	S48	Sondage et extension de la zone homogène du prélèvement P20	enduits blancs des gaines techniques	P20	Enduit plâtreux blanc en vrac + peinture non séparable	Négatif	Négatif sur analyse

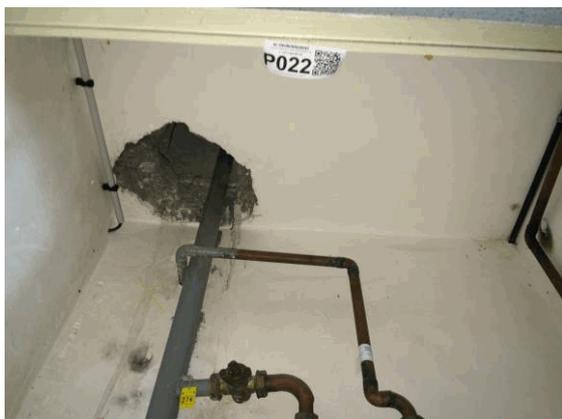
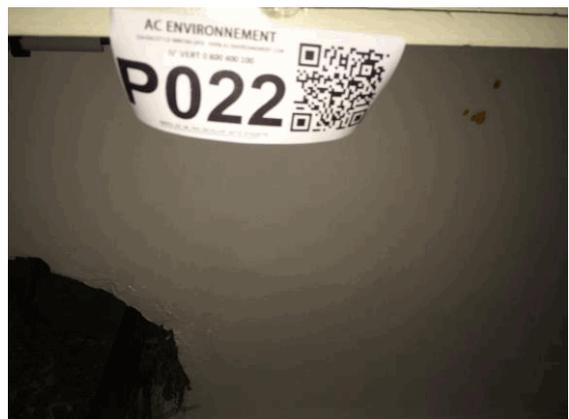
002OY000185 n°22 - 2 (P22)

Vol 11 (Palier R+1)	Plafond et faux-plafonds	Plafonds	Enduit plâtre	B	P22	Réalisation d'un prélèvement	plafond des gaines techniques	P22	Enduit plâtreux blanc en vrac + peinture non séparable	Négatif	Négatif sur analyse

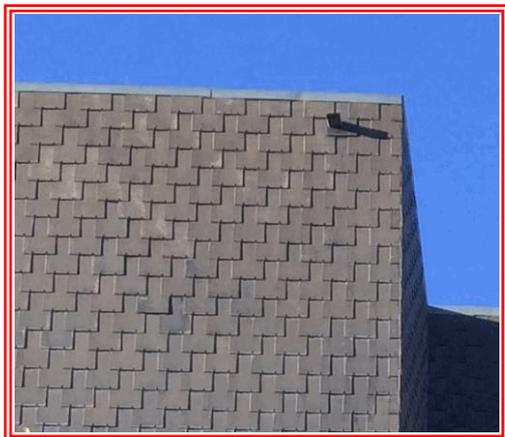
002OY000185 n°40 - 1 (P40)

Néant												
Néant	Néant	Néant	Néant	Néant	Néant	Néant	Néant	Néant	Néant	Néant	Néant	
pignon droit												
Vol 19 (pignon droit)	Façades	Bardages	Ardoises en fibres-ciment	B	P40	Réalisation d'un prélèvement	grises en bardage	P40	Matériau compact noir avec fibres visibles	Positif	Présence sur analyse	EP
pignon gauche												
Vol 18 (pignon gauche)	Façades	Bardages	Ardoises en fibres-ciment	B	S88 (P40)	Sondage et extension de la zone homogène du prélèvement P40	grises en bardage	P40	Matériau compact noir avec fibres visibles	Positif	Présence sur analyse	EP
PLAN MASSE +TOITURE												
Vol 14 (Toiture)	Toiture et étanchéité	Eléments ponctuels	Mitron	B	S84						Présence sur jugement personnel de l'opérateur de repérage	EP
Vol 14 (Toiture)	Conduits, canalisations et équipements	Conduit d'échappement	Conduit en fibres-ciment	B	S85						Présence sur jugement personnel de l'opérateur de repérage	EP

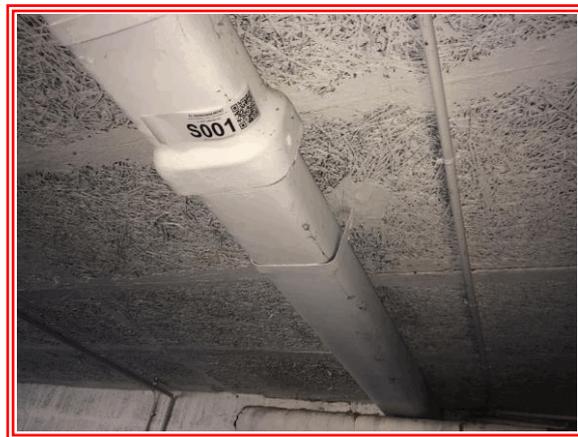
S1 - 1 (S1)

Vol 1 (Local à velo)	Conduits, canalisations et équipements	Conduit air	Conduit en fibres-ciment	B	S1						Présence sur jugement personnel de l'opérateur de repérage	EP
Vol 8 (Palier sous-sol)	Conduits, canalisations et équipements	Conduit air	Conduit en fibres-ciment	B	S1						Présence sur jugement personnel de l'opérateur de repérage	EP
Vol 7 (Cave 3)	Conduits, canalisations et équipements	Conduit air	Conduit en fibres-ciment	B	S2						Présence sur jugement personnel de l'opérateur de repérage	EP
Vol 7 (Cave 3)	Parois verticales intérieures et enduits	Murs et cloisons	Enduit ciment	B	P2	Réalisation d'un prélèvement	joint d'assemblage des parpaings	P2	Enduit compact gris en vrac hétérogène	Négatif	Négatif sur analyse	
Vol 1 (Local à velo) - Vol 2 (Chaufferie) - Vol 3 (Local poubelle) - Vol 4 (Cave 1) - Vol 5 (Local technique) - Vol 6 (Cave 2)	Parois verticales intérieures et enduits	Murs et cloisons	Enduit ciment	B	S16 - S17 - S18 - S19 - S20 - S21	Sondage et extension de la zone homogène du prélèvement P2	joint d'assemblage des parpaings	P2	Enduit compact gris en vrac hétérogène	Négatif	Négatif sur analyse

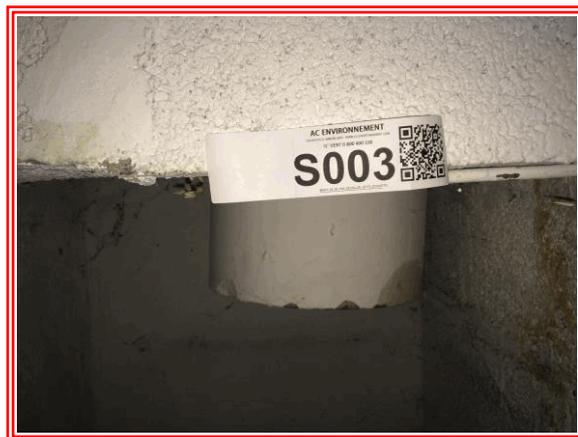
S3 - 1 (S3)

Réf commande :	002OY000185	Matériau :	Conduit en fibres-ciment
Réf mesure :	S3	Destination du local :	
Date évaluation :	06/10/2016	Local ou zone homogène :	Vol 3 (Local poubelle)
Batiment :

Résultat :	Evaluation périodique
Commentaire :

- a) Contrôler périodiquement que l'état de dégradation des matériaux et produits concernés ne s'aggrave pas et, le cas échéant, que leur protection demeure en bon état de conservation ;
- b) Rechercher, le cas échéant, les causes de dégradation et prendre les mesures appropriées pour les supprimer.

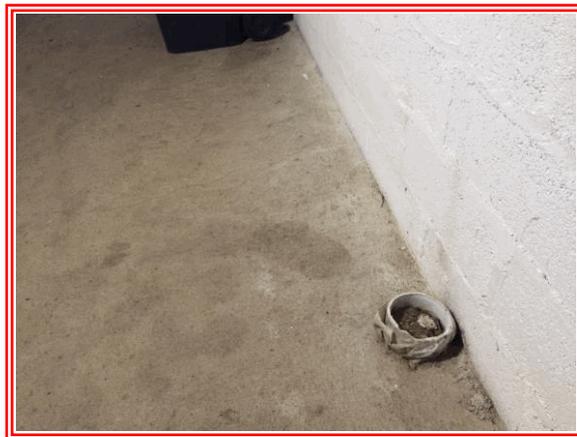
S9 - 1 (S9)

Vol 8 (Palier sous-sol)	Plafond et faux-plafonds	Plafonds	Enduit plâtre	B	S55	Sondage et extension de la zone homogène du prélèvement P22	plafond des gaines techniques	P22	Enduit plâtreux blanc en vrac + peinture non séparable	Négatif	Négatif sur analyse	
Vol 2 (Chaufferie)	Conduits, canalisations et équipements	Conduit d'échappement	Conduit en fibres-ciment	B	S8						Présence sur document	AC2
Vol 3 (Local poubelle)	Conduits, canalisations et équipements	Conduit non identifié	Conduit en fibres-ciment	B	S9						Présence sur document	AC2

Réf commande :	002OY000185	Materiau :	Conduit en fibres-ciment
Réf mesure :	S9	Destination du local :	
Date évaluation :	06/10/2016	Local ou zone homogène :	Vol 3 (Local poubelle)
Batiment :

Résultat :	Action corrective de premier niveau
Commentaire :

- Rechercher les causes de la dégradation et définir les mesures correctives appropriées pour les supprimer ;
- Procéder à la mise en œuvre de ces mesures correctives afin d'éviter toute nouvelle dégradation et, dans l'attente, prendre les mesures de protection appropriées afin de limiter le risque de dispersion des fibres d'amiante ;
- Veiller à ce que les modifications apportées ne soient pas de nature à aggraver l'état des autres matériaux et produits contenant de l'amiante restant accessibles dans la même zone ;
- Contrôler périodiquement que les autres matériaux et produits restant accessibles ainsi que, le cas échéant, leur protection demeurent en bon état de conservation.

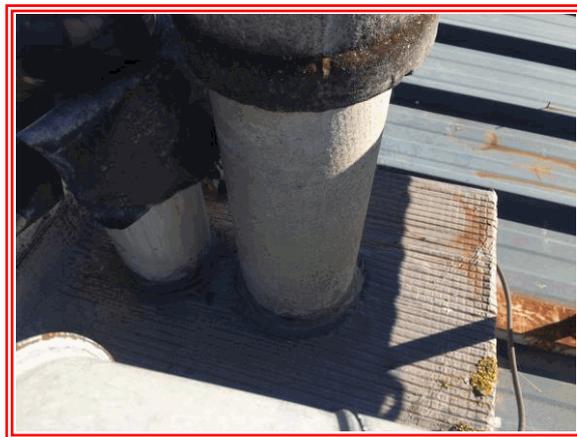
S85 - 1 (S85)

Réf commande :	002OY000185	Materiau :	Conduit en fibres-ciment
Réf mesure :	S85	Destination du local :	
Date évaluation :	06/10/2016	Local ou zone homogène :	Vol 14 (Toiture)
Batiment :

Résultat :	Evaluation périodique
Commentaire :

- a) Contrôler périodiquement que l'état de dégradation des matériaux et produits concernés ne s'aggrave pas et, le cas échéant, que leur protection demeure en bon état de conservation ;
- b) Rechercher, le cas échéant, les causes de dégradation et prendre les mesures appropriées pour les supprimer.
