Rapport de mission de repérage des matériaux et produits de la liste A et B contenant de l'amiante à intégrer au Dossier Technique Amiante (DTA)

Adresse :	RES DE BRETAGNE
CP - Ville :	53100 MAYENNE
Référence client :	_0010000001_
Rapport émis le :	27/03/2017
Désignation :	Habitation (Parties communes) - Bâtiment composé de 1 cage et de 2 étages

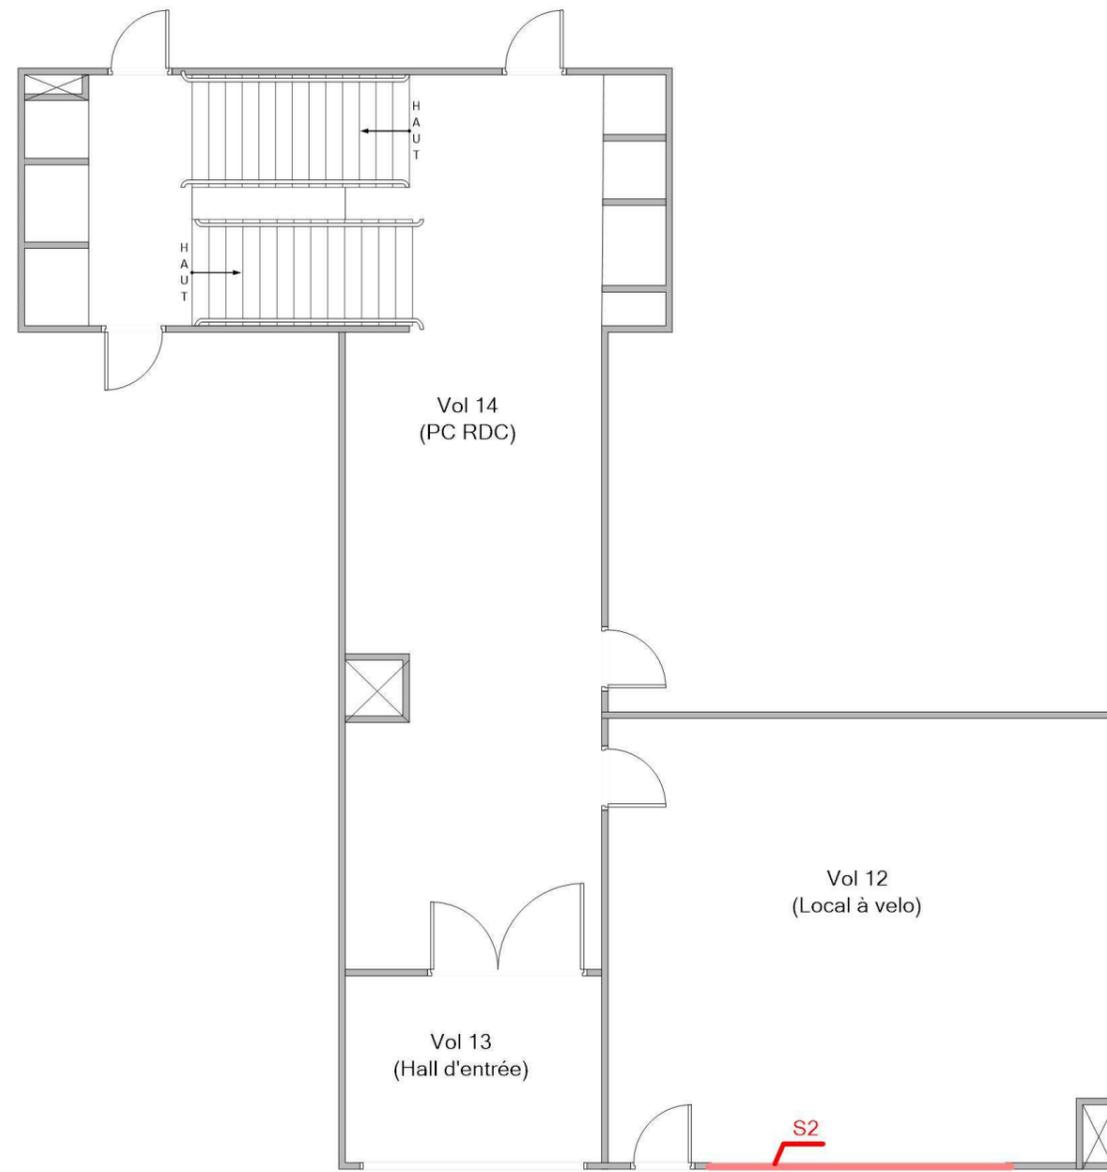
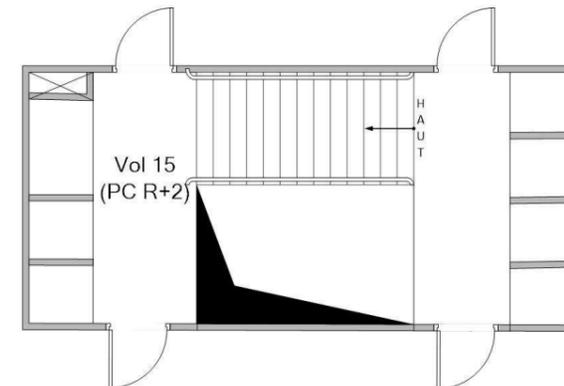
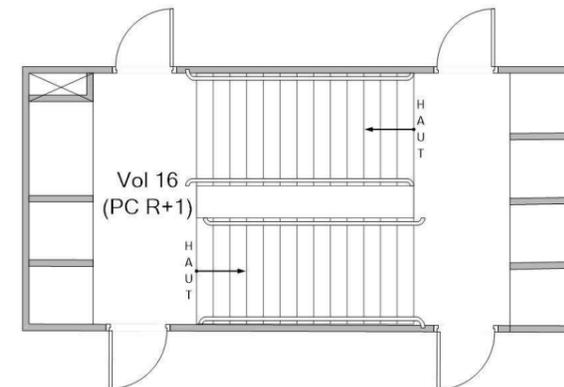
ETAGES - MPCA PAROIS VERTICALES INTÉRIEURES ET ENDUITS

S2: Plaques planes en fibres-ciment

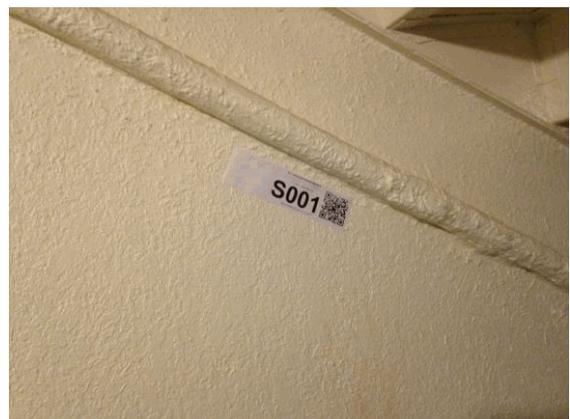
S2 - 1 (S2)

Réf commande :	002HD001405	Matériau :	Plaques planes en fibres-ciment
Réf mesure :	S2	Destination du local :	Vol 12
Date évaluation :	13/03/2017	Local ou zone homogène :	(Local à velo)
Batiment :

- a) Contrôler périodiquement que l'état de dégradation des matériaux et produits concernés ne s'aggrave pas et, le cas échéant, que leur protection demeure en bon état de conservation ;
- b) Rechercher, le cas échéant, les causes de dégradation et prendre les mesures appropriées pour les supprimer.

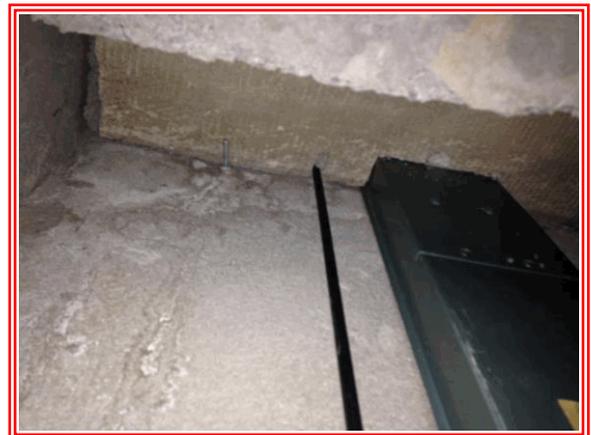
S20 - 1 (S20)

Réf commande :	002HD001405	Matériau :	Conduit en fibres-ciment
Réf mesure :	S20	Destination du local :	
Date évaluation :	13/03/2017	Local ou zone homogène :	Vol 15 (PC R+2)
Batiment :

- a) Contrôler périodiquement que l'état de dégradation des matériaux et produits concernés ne s'aggrave pas et, le cas échéant, que leur protection demeure en bon état de conservation ;
- b) Rechercher, le cas échéant, les causes de dégradation et prendre les mesures appropriées pour les supprimer.
