Rapport de mission de repérage des matériaux et produits de la liste A et B contenant de l'amiante à intégrer au Dossier Technique Amiante (DTA)

Adresse :	RES DE BRETAGNE
CP - Ville :	53100 MAYENNE
Référence client :	_0010000008_
Rapport émis le :	28/03/2017
Désignation :	Habitation (Parties communes) - Bâtiment composé de 1 cage et de 3 étages

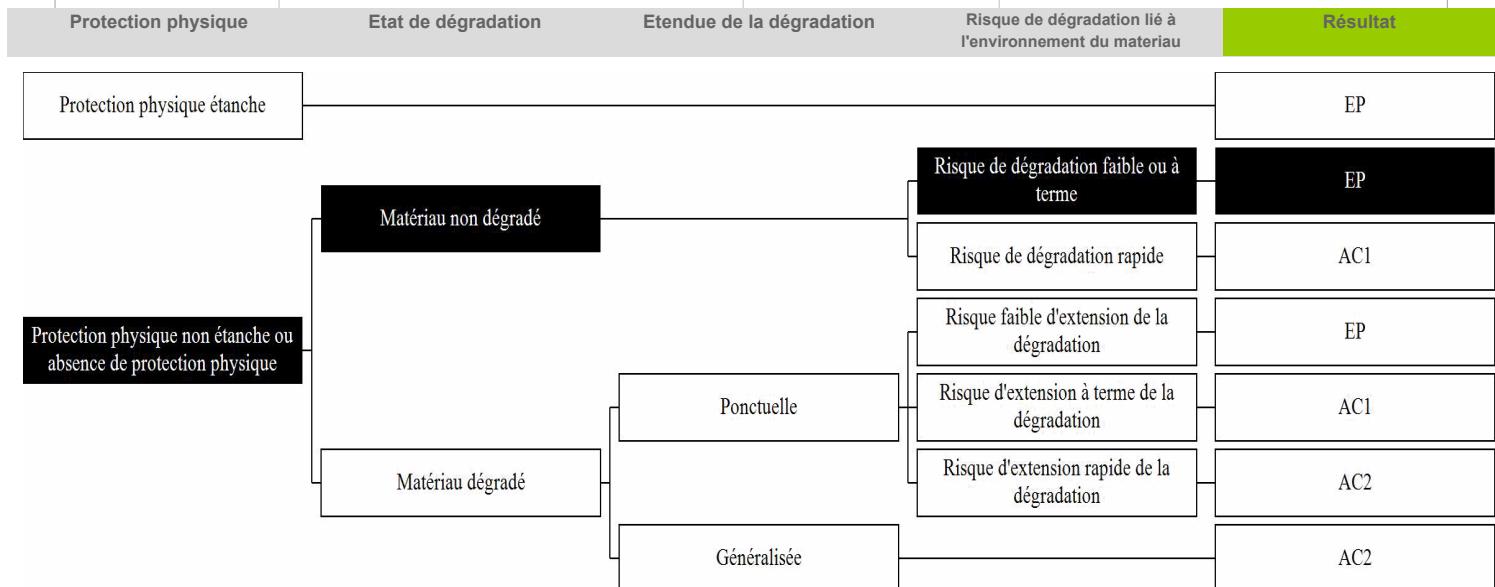
Réf commande :	002HD001406	Materiau :	Plaque isolante fibres-ciment (gaine elec)
Réf mesure :	S57	Destination du local :	
Date évaluation :	14/03/2017	Local ou zone homogène :	Vol 10 (PC R+1)
Batiment :

Résultat :	Evaluation périodique
Commentaire :

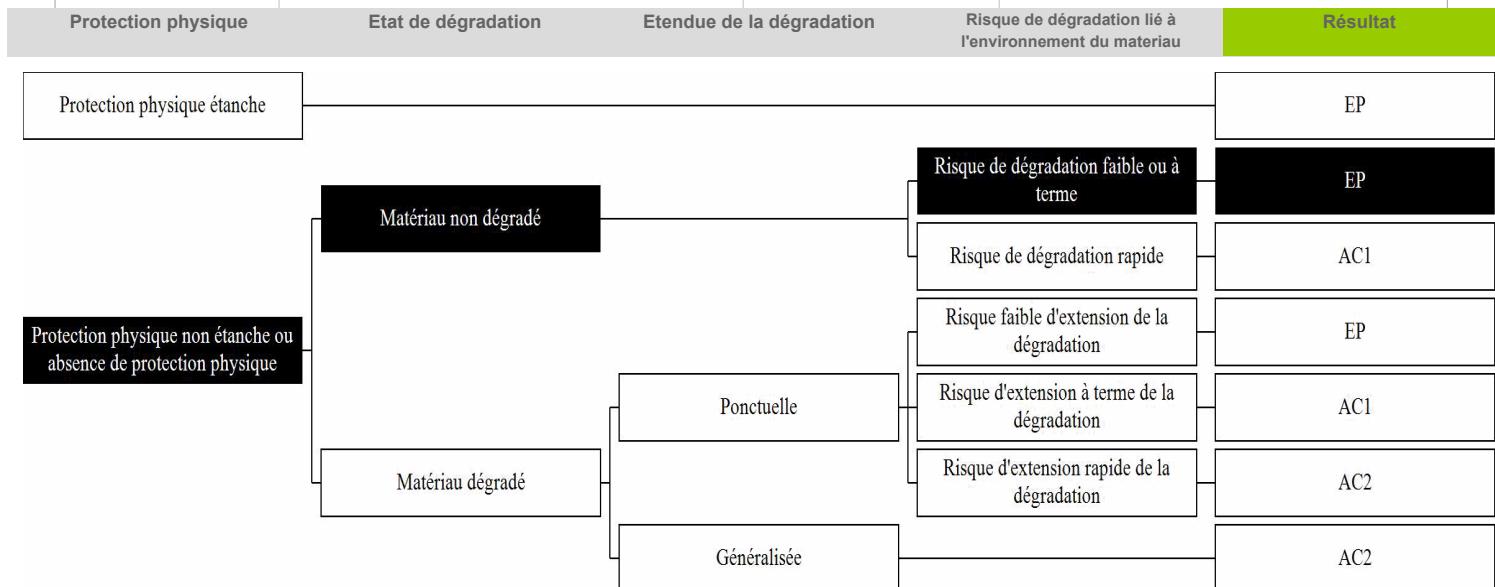
Réf commande :	002HD001406	Materiau :	Plaque isolante fibres-ciment (gaine elec)
Réf mesure :	S58	Destination du local :	
Date évaluation :	14/03/2017	Local ou zone homogène :	Vol 10 (PC R+1)
Batiment :

Résultat : Evaluation périodique

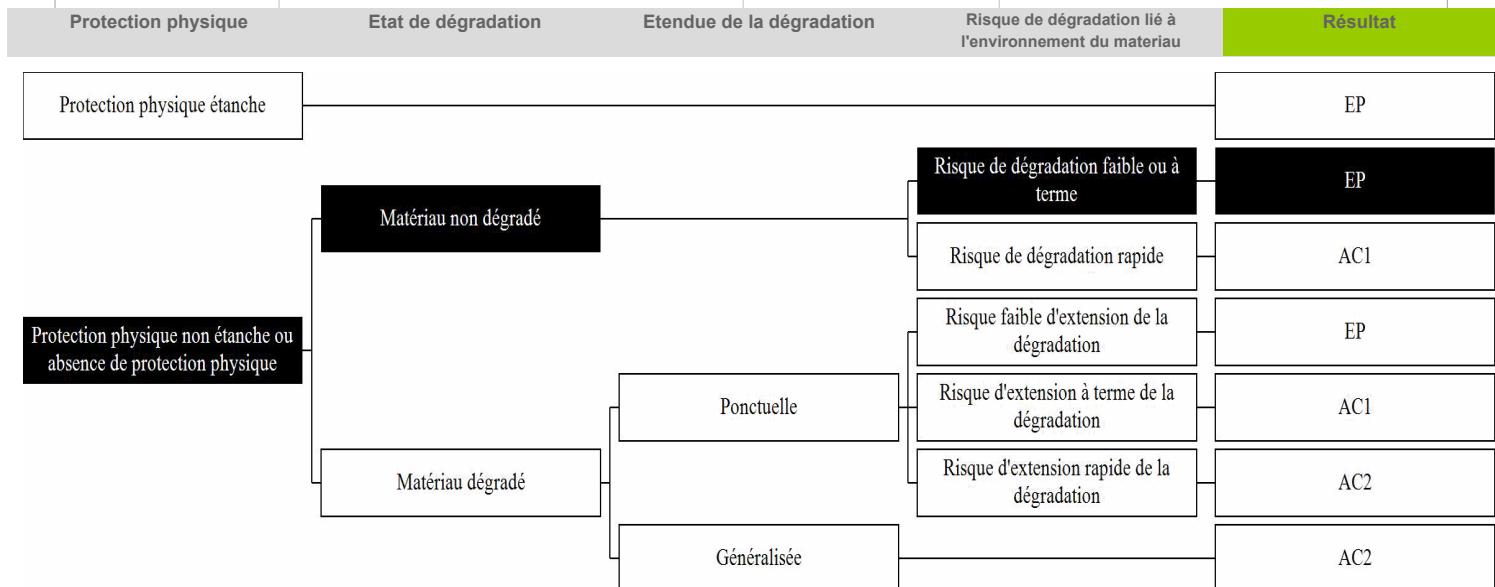
Réf commande :	002HD001406	Materiau :	Plaque isolante fibres-ciment (gaine elec)
Réf mesure :	S59	Destination du local :	
Date évaluation :	14/03/2017	Local ou zone homogène :	Vol 11 (PC R+2)
Batiment :

Résultat :	Evaluation périodique
Commentaire :

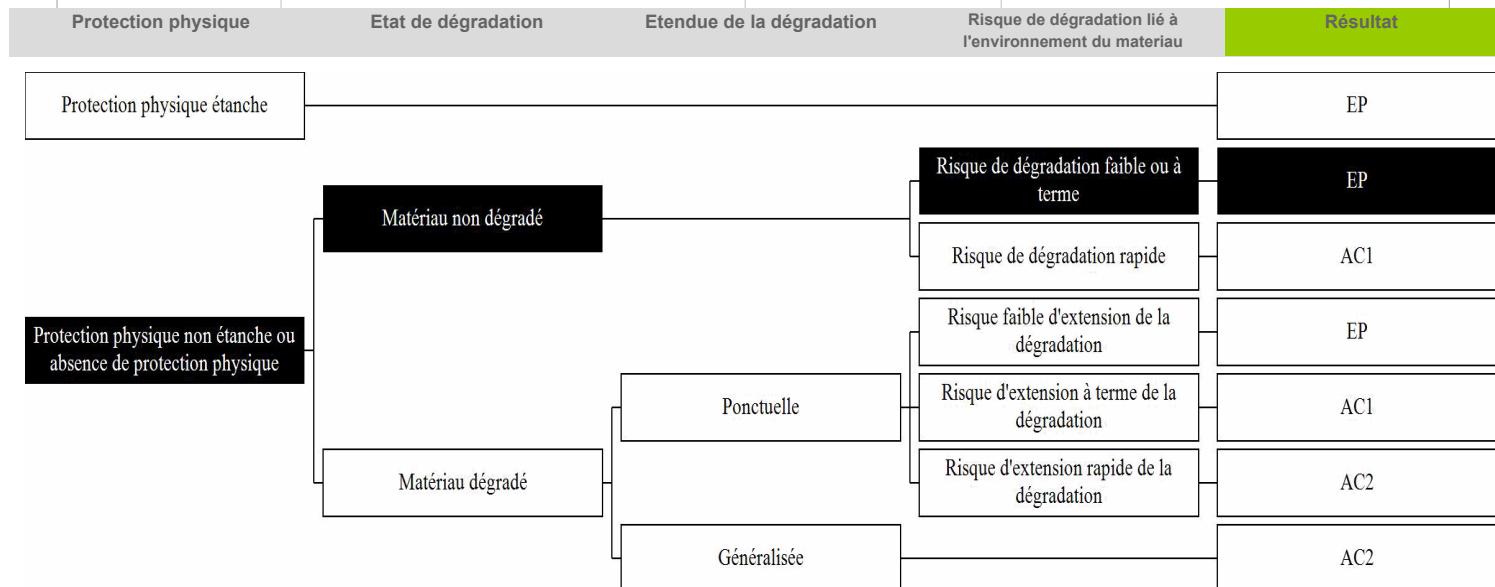
Réf commande :	002HD001406	Materiau :	Plaque isolante fibres-ciment (gaine elec)
Réf mesure :	S60	Destination du local :	
Date évaluation :	14/03/2017	Local ou zone homogène :	Vol 11 (PC R+2)
Batiment :

Résultat :	Evaluation périodique
Commentaire :

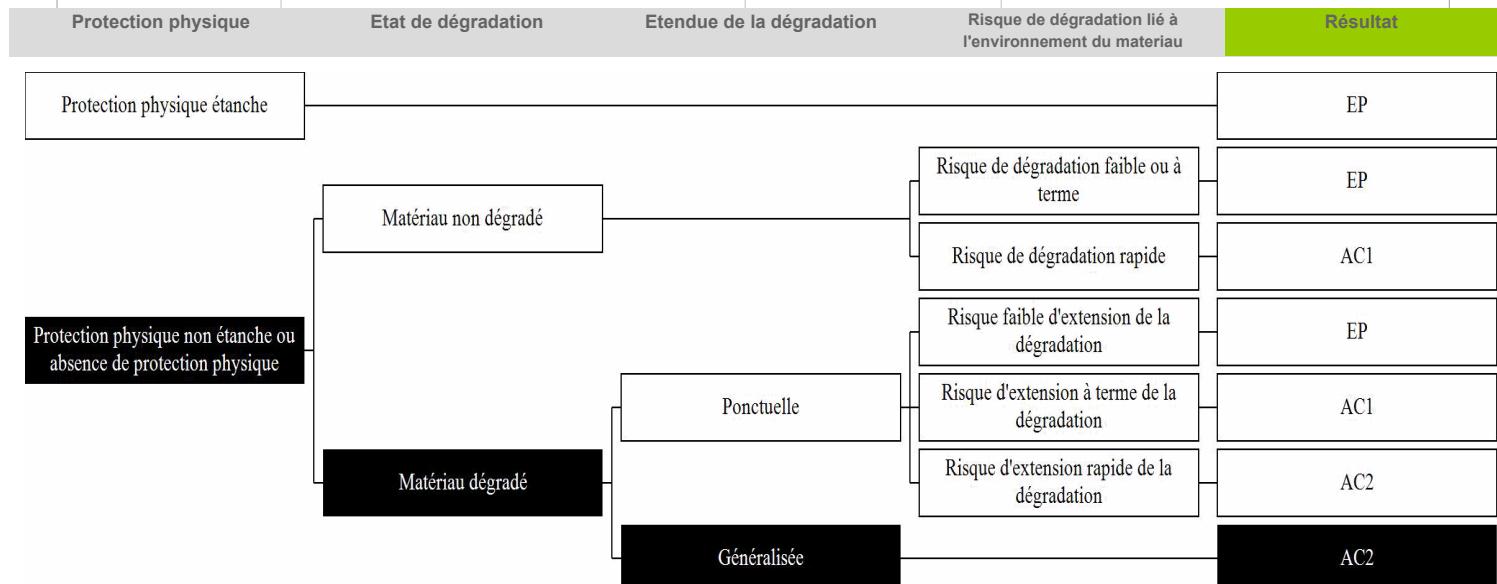
Résultat :	Action corrective de second niveau
Commentaire :

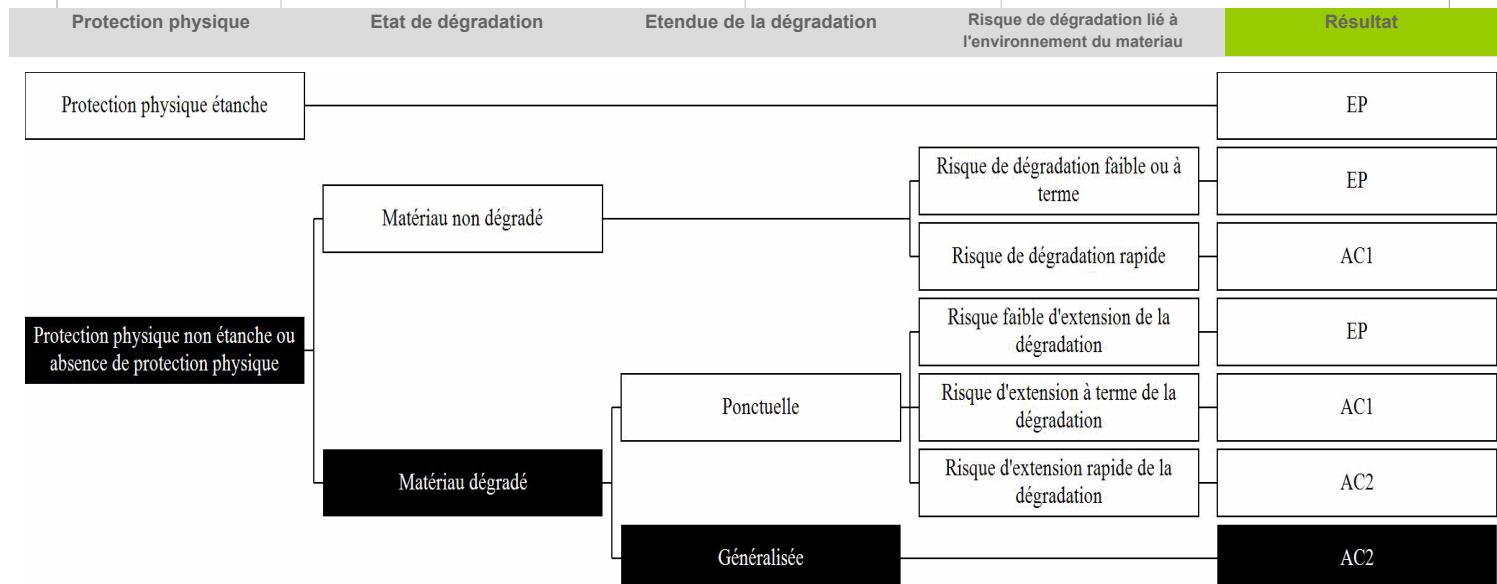
Résultat :	Action corrective de second niveau
Commentaire :
