Rapport de mission de repérage des matériaux et produits de la liste A et B contenant de l'amiante à intégrer au Dossier Technique Amiante (DTA)

Adresse :	RES DU LOUVRE
CP - Ville :	53200 CHATEAU GONTIER
Référence client :	_0010700002_
Rapport émis le :	07/11/2016
Désignation :	Habitation (Parties communes) - Bâtiment composé de 1 cage et de 4 étages

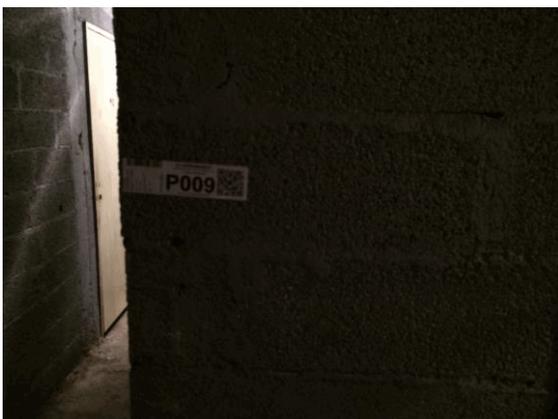
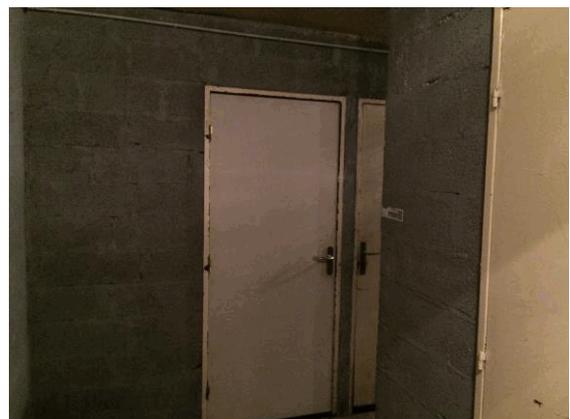
002HD000987-1 n°9 - 1 (P9)

Vol 10 (RDC) - Vol 9 (Cave)	Parois verticales intérieures et enduits	Murs et cloisons	Enduit ciment	B	P9 - S19	Sondage et extension de la zone homogène du prélèvement P9	joints de scellement des parpaings	P9	Enduit compact gris hétérogène + peinture non séparable	Négatif	Négatif sur analyse	
Vol 14 (Local vo)	Parois verticales intérieures et enduits	Murs et cloisons	Enduit ciment	B	P10	Réalisation d'un prélèvement	enduit de finition vide ordures	P10	Enduit compact gris en vrac + peinture non séparable	Négatif	Négatif sur analyse	
Vol 14 (Local vo)	Plafond et faux-plafonds	Plafonds	Enduit ciment	B	P11	Réalisation d'un prélèvement	rebouchage des conduits	P11	Enduit compact gris en vrac + peinture non séparable	Négatif	Négatif sur analyse	
Vol 14 (Local vo) - Vol 9 (Cave)	Plafond et faux-plafonds	Plafonds	Enduit ciment	B	S23 - S28	Sondage et extension de la zone homogène du prélèvement P12	plafond droit vide ordures	P12	Enduit compact gris en vrac hétérogène + peinture non séparable	Négatif	Négatif sur analyse

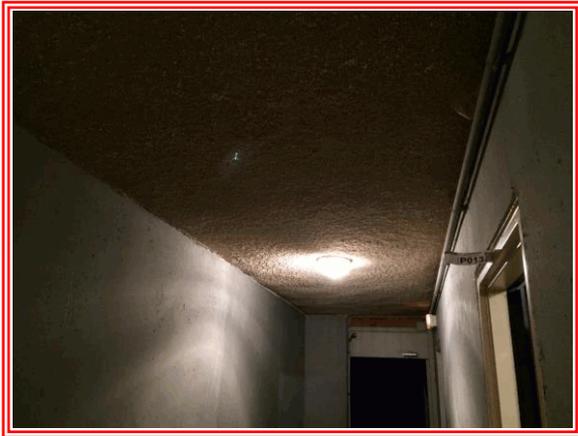
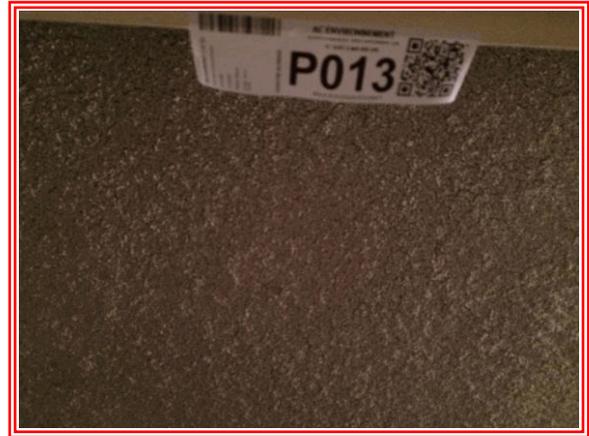
002HD000987-1 n°13 - 2 (P13)

Vol 14 (Local vo)	Conduits, canalisations et équipements	Vide ordure	Conduit en fibres-ciment	B	S24						Présence sur jugement personnel de l'opérateur de repérage	EP
Vol 9 (Cave)	Plafond et faux-plafonds	Plafonds	Flocages	A	P13	Réalisation d'un prélèvement	beiges perlés	P13	Flocages	Positif	Présence sur analyse	3
Vol 12 (SAS d'entrée)	Plafond et faux-plafonds	Plafonds	Flocages	A	S29 (P13)	Sondage et extension de la zone homogène du prélèvement P13	beiges perlés	P13	Flocages	Positif	Présence sur analyse	3

Réf commande :	002HD000987-1	Materiau :	Flocages
Réf mesure :	P13	Destination du local :	
Date évaluation :	18/10/2016	Local ou zone homogène :	Vol 9 (Cave), Vol 12 (SAS d'entrée)
Batiment :

Protection physique du flocage	Etat de surface et de dégradation du flocage	Protection physique du flocage	Niveau d'exposition du flocage aux circulations d'air	Niveau d'exposition du flocage aux chocs et vibrations	Résultat
Protection physique étanche					1
	Matériau en mauvais état ou matériau en décollement				3
	Matériau enduit ou non avec dégradation(s) locale(s)	Protection physique non étanche (P)	Faible	Faible	1
				Moyen	1
			Fort	2	
			Moyen	Faible	1
				Moyen	1
			Fort	2	
		Pas de protection physique (NP)	Faible	Faible	2
				Moyen	2
			Fort	2	
			Moyen	Faible	2
				Moyen	2
			Fort	2	
	Matériau non enduit, non imprégné et en bon état	Protection physique non étanche (P)	Faible	Faible	2
				Moyen	2
			Fort	2	
			Moyen	Faible	2
				Moyen	2
			Fort	2	
		Pas de protection physique (NP)	Faible	Faible	2
				Moyen	2
			Fort	2	
			Moyen	Faible	2
				Moyen	2
			Fort	2	
	Imprégation à cœur en bon état ou enduit de surface en bon état	Faible	Faible	3

Score 3 : Les travaux de retrait ou de confinement sont achevés dans un délai de trente-six mois à compter de la date à laquelle sont remis au propriétaire le rapport de repérage ou les résultats des mesures d'empoussièrement ou de la dernière évaluation de l'état de conservation. Pendant la période précédant les travaux, des mesures conservatoires appropriées sont mises en œuvre afin de réduire l'exposition des occupants et de la maintenir au niveau le plus bas possible, et, dans tous les cas, à un niveau d'empoussièrement inférieur à cinq fibres par litre. Les mesures conservatoires ne doivent conduire à aucune sollicitation des matériaux et produits concernés par les travaux. Le propriétaire informe le préfet du département du lieu d'implantation de l'immeuble concerné, dans un délai de deux mois à compter de la date à laquelle sont remis le rapport de repérage ou les résultats des mesures d'empoussièrement ou de la dernière évaluation de l'état de conservation, des mesures conservatoires mises en œuvre, et, dans un délai de douze mois, des travaux à réaliser et de l'échéancier proposé.

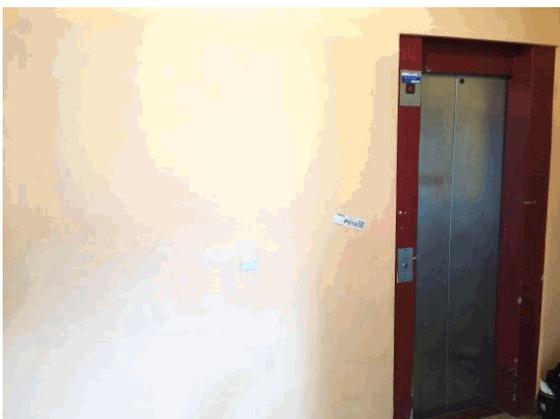
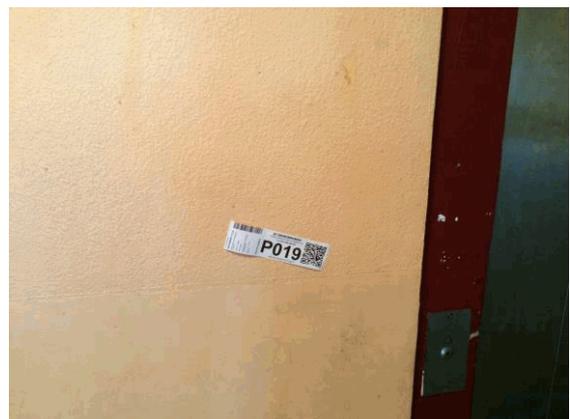
002HD000987-1 n°19 - 2 (P19)

Vol 2 (asc R+1)	Parois verticales intérieures et enduits	Murs et cloisons	Enduit ciment	B	P19	Réalisation d'un prélèvement	face avant porte d'ascenseur (rouge/orange)	P19	Enduit compact gris + peintures multiples en vrac non séparable	Négatif	Négatif sur analyse

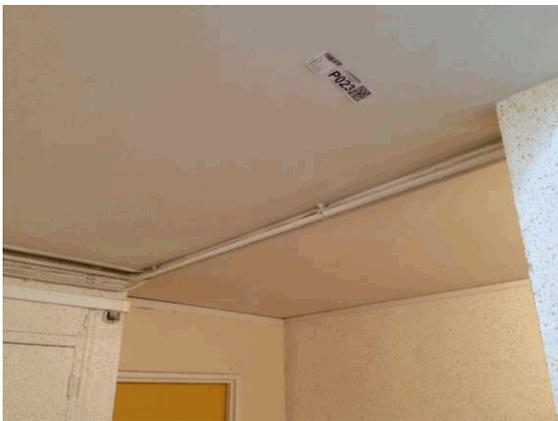
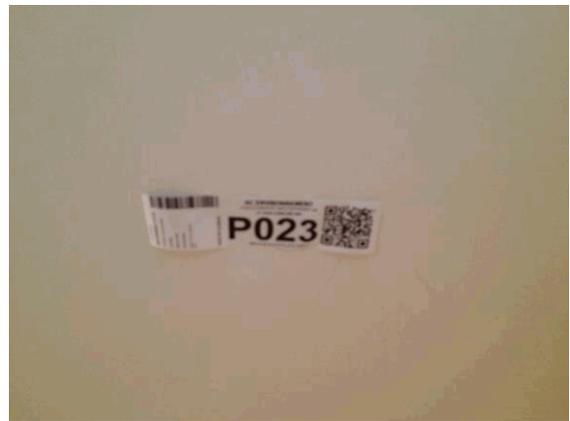
002HD000987-1 n°23 - 2 (P23)

Vol 15 (R+1)	Plafond et faux-plafonds	Plafonds	Enduit plâtre	B	P23	Réalisation d'un prélèvement	plafond droit	P23	Enduit plâtreux blanc en vrac avec poussières + peinture non séparable	Négatif	Négatif sur analyse
Vol 21 (R+3) - Vol 15 (R+1) - Vol 17 (R+2)	Plafond et faux-plafonds	Plafonds	Enduit plâtre	B	S93 - S94 - S95	Sondage et extension de la zone homogène du prélèvement P23	plafond droit	P23	Enduit plâtreux blanc en vrac avec poussières + peinture non séparable	Négatif	Négatif sur analyse
Vol 15 (R+1)	Plafond et faux-plafonds	Plafonds	Enduit plâtre	B	P24	Réalisation d'un prélèvement	sous-face d'escalier	P24	Enduit plâtreux blanc en vrac + peinture non séparable	Négatif	Négatif sur analyse
Vol 17 (R+2) - Vol 19 (R+4) - Vol 21 (R+3)	Plafond et faux-plafonds	Plafonds	Enduit plâtre	B	S97 - S98 - S99	Sondage et extension de la zone homogène du prélèvement P24	sous-face d'escalier	P24	Enduit plâtreux blanc en vrac + peinture non séparable	Négatif	Négatif sur analyse

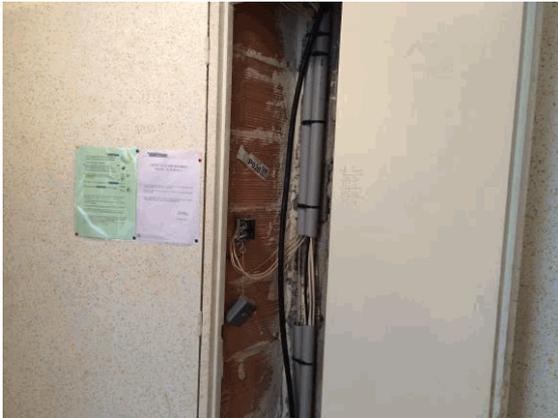
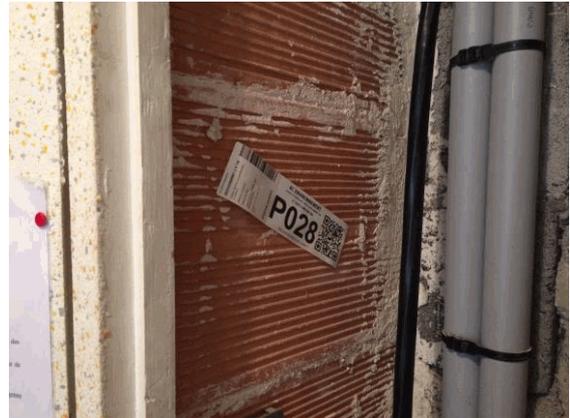
002HD000987-1 n°28 - 2 (P28)

Vol 15 (R+1)	Parois verticales intérieures et enduits	Murs et cloisons	Enduit plâtre	B	P28	Réalisation d'un prélèvement	joints de scellement des briques rouges	P28	Enduit plâtreux blanc en vrac	Négatif	Négatif sur analyse
Vol 15 (R+1) - Vol 21 (R+3) - Vol 19 (R+4) - Vol 17 (R+2)	Parois verticales intérieures et enduits	Murs et cloisons	Enduit plâtre	B	P28 - S106	Sondage et extension de la zone homogène du prélèvement P28	joints de scellement des briques rouges	P28	Enduit plâtreux blanc en vrac	Négatif	Négatif sur analyse
Vol 17 (R+2)	Parois verticales intérieures et enduits	Murs et cloisons	Enduit plâtre	B	P30	Réalisation d'un prélèvement	blancs de finition gaines gaz	P30	Enduit plâtreux blanc en vrac + peinture non séparable	Négatif	Négatif sur analyse

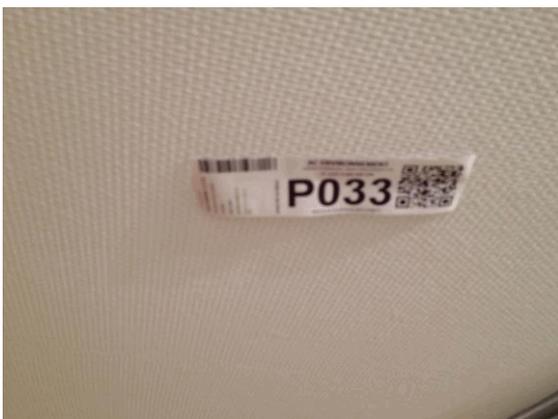
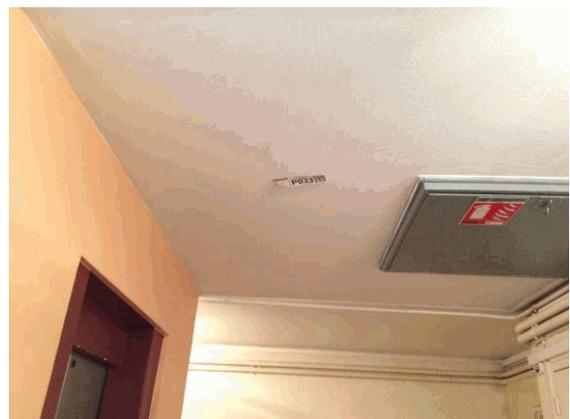
002HD000987-1 n°33 - 1 (P33)

Vol 19 (R+4)	Plafond et faux-plafonds	Plafonds	Enduit ciment	B	P33	Réalisation d'un prélèvement	plafond dernier étage	P33	Enduit plâtreux blanc avec couche cartonnée + peinture avec couche en toile	Négatif	Négatif sur analyse	
Vol 19 (R+4)	Conduits, canalisations et équipements	Conduit d'échappement	Conduit en fibres-ciment	B	P35	Réalisation d'un prélèvement	plafond gaine gaz	P35	Fibrociment gris sous forme de particules en vrac avec fibres visibles	Positif	Présence sur analyse	EP
PC RDC												
Vol 7 (Local à velo)	Parois verticales intérieures et enduits	Murs et cloisons	Enduit ciment	B	P7	Réalisation d'un prélèvement	des locaux poubelle + vélo	P7	Enduit compact gris en vrac + peintures multiples en vrac non séparable	Négatif	Négatif sur analyse

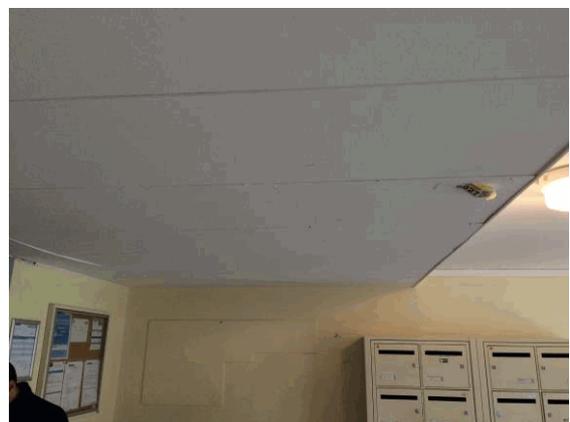
S27 - 1 (S27)

PC RDC													
Vol 11 (Hall d'entrée)	Plafond et faux-plafonds	Faux plafonds	Panneaux et plaques	A	S27	plaques desbois vissées						Materiau ne contenant pas d'amiante par nature	
Vol 11 (Hall d'entrée)	Parois verticales intérieures et enduits	Murs et cloisons	Enduit plâtre	B	P18	Réalisation d'un prélèvement	enduit beige /gris	P18	Matériau plâtreux beige avec couche cartonnée + peintures multiples en vrac non séparable	Négatif	Négatif sur analyse		
Vol 11 (Hall d'entrée)	Parois verticales intérieures et enduits	Murs et cloisons	Enduit plâtre	B	P18	Sondage et extension de la zone homogène du prélèvement P18	enduit beige /gris	P18	Matériau plâtreux beige avec couche cartonnée + peintures multiples en vrac non séparable	Négatif	Négatif sur analyse		
Vol 1 (Asc RDC)	Parois verticales intérieures et enduits	Murs et cloisons	Enduit ciment	B	S40	Sondage et extension de la zone homogène du prélèvement P19	face avant porte d'ascenseur (rouge/orange)	P19	Enduit compact gris + peintures multiples en vrac non séparable	Négatif	Négatif sur analyse

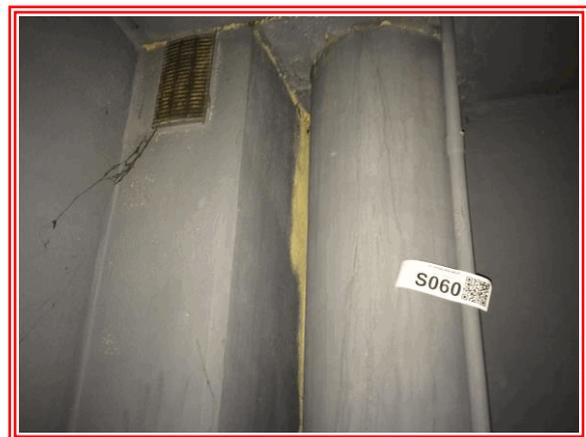
S60 - 1 (S60)

Réf commande :	002HD000987-1	Matériau :	Conduit en fibres-ciment
Réf mesure :	S60	Destination du local :	
Date évaluation :	18/10/2016	Local ou zone homogène :	Vol 18 (Local vo)
Batiment :

- a) Contrôler périodiquement que l'état de dégradation des matériaux et produits concernés ne s'aggrave pas et, le cas échéant, que leur protection demeure en bon état de conservation ;
- b) Rechercher, le cas échéant, les causes de dégradation et prendre les mesures appropriées pour les supprimer.
