## Rapport de mission de repérage des matériaux et produits de la liste A et B contenant de l'amiante à intégrer au Dossier Technique Amiante (DTA)

Adresse :	RUE SERCLOT DES GUYONNIERES
CP - Ville :	53600 EVRON
Référence client :	_0010800001_
Rapport émis le :	31/08/2016
Désignation :	Habitation (Parties communes) - Bâtiment composé de 1 cage et de 2 étages

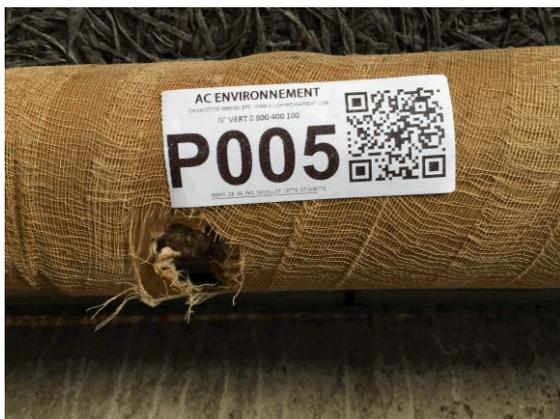
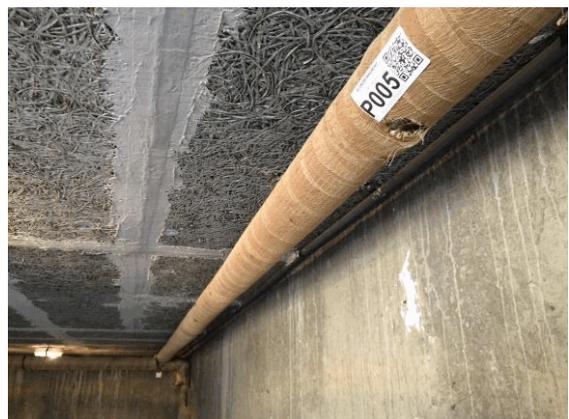
002OY000109 n°5 - 1 (P5)

Vol 1 (accès local commun 1)	Conduits, canalisations et équipements	Conduit eau	Calorifugeage	A	P5	Réalisation d'un prélèvement	épais:cartonné + toile	P5	Matériau fibreux marron + toile fibreuse + carton	Négatif	Négatif sur analyse

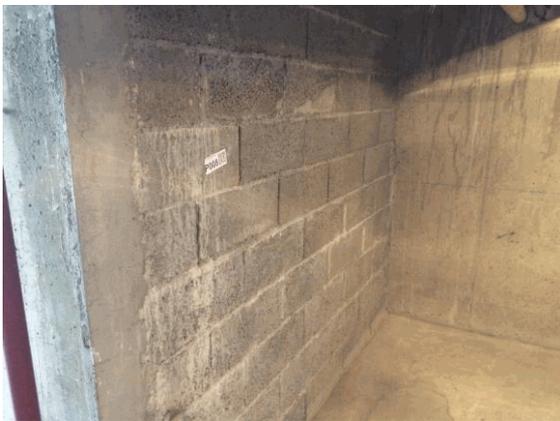
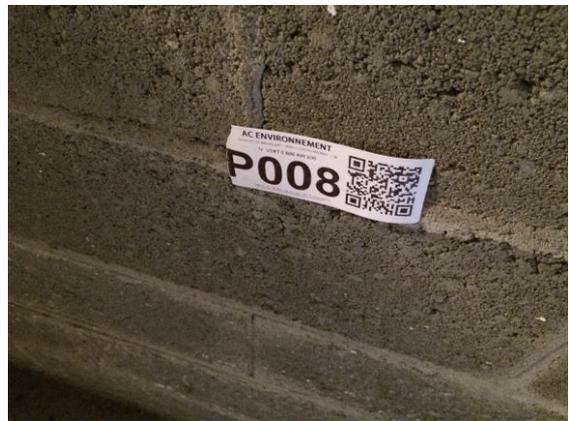
002OY000109 n°8 - 2 (P8)

Vol 8 (cave 1)	Parois verticales intérieures et enduits	Murs et cloisons	Enduit ciment	B	P8	Réalisation d'un prélèvement	joint d'assemblage des parpaings	P8	Enduit compact gris en vrac hétérogène	Négatif	Négatif sur analyse	
Vol 8 (cave 1) - Vol 7 (local V.O. 2) - Vol 2 (accès local commun 2) - Vol 9 (cave 2) - Vol 3 (accès sous-sol) - Vol 4 (Local commun sous-sol) - Vol 1 (accès local commun 1) - Vol 6 (local V.O. 1) - Vol 10 (cave 3)	Parois verticales intérieures et enduits	Murs et cloisons	Enduit ciment	B	P8 - S47 - S48 - S49 - S50 - S51 - S52 - S53 - S54	Sondage et extension de la zone homogène du prélèvement P8	joint d'assemblage des parpaings	P8	Enduit compact gris en vrac hétérogène	Négatif	Négatif sur analyse	
Vol 3 (accès sous-sol)	Plafond et faux-plafonds	Plafonds	Enduit ciment	B	P10	Réalisation d'un prélèvement	sous-face escalier brut	P10	Enduit gris en vrac hétérogène	Négatif	Négatif sur analyse

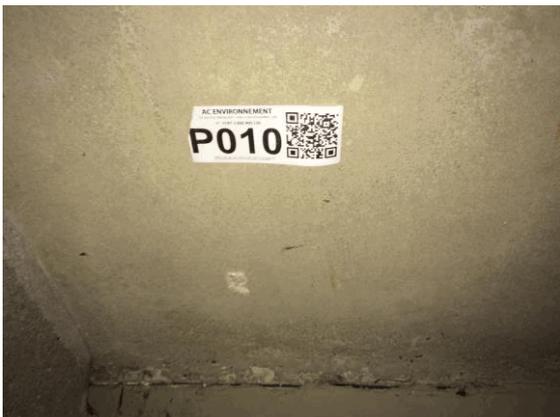
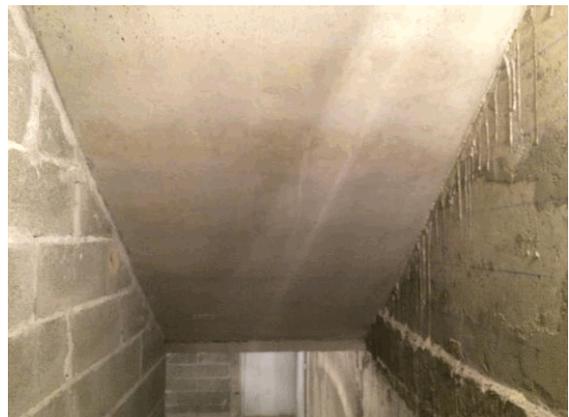
002OY000109 n°10 - 1 (P10)

Vol 3 (accès sous-sol)	Plafond et faux-plafonds	Plafonds	Enduit ciment	B	S1	Sondage et extension de la zone homogène du prélèvement P10	sous-face escalier brut	P10	Enduit gris en vrac hétérogène	Négatif	Négatif sur analyse	
<b>Vol 10 (cave 3)</b>	<b>Conduits, canalisations et équipements</b>	<b>Conduit air</b>	<b>Conduit en fibres-ciment</b>	<b>B</b>	<b>S2</b>						<b>Présence sur jugement personnel de l'opérateur de repérage</b>	<b>EP</b>
<b>Vol 9 (cave 2)</b>	<b>Conduits, canalisations et équipements</b>	<b>Conduit air</b>	<b>Conduit en fibres-ciment</b>	<b>B</b>	<b>S3</b>						<b>Présence sur document</b>	<b>EP</b>

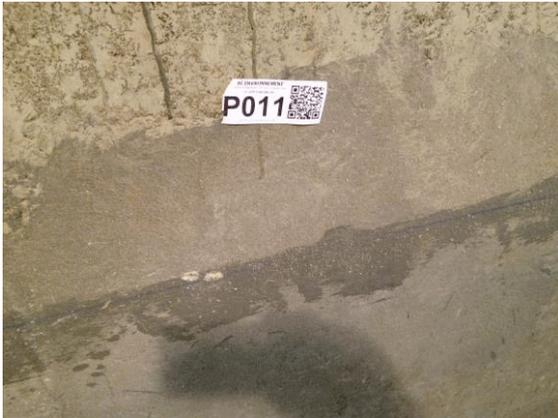
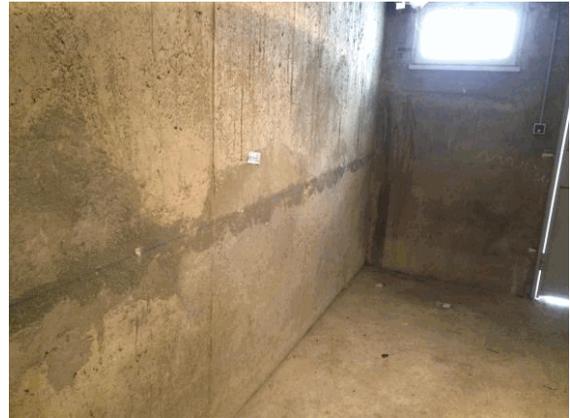
002OY000109 n°11 - 1 (P11)

sous sol												
Vol 2 (accès local commun 2)	Parois verticales intérieures et enduits	Murs et cloisons	Enduit ciment	B	P11	Réalisation d'un prélèvement	enduits de débullage	P11	Enduit gris en vrac hétérogène	Négatif	Négatif sur analyse	
Vol 2 (accès local commun 2) - Vol 10 (cave 3) - Vol 9 (cave 2) - Vol 7 (local V.O. 2) - Vol 3 (accès sous-sol) - Vol 1 (accès local commun 1) - Vol 8 (cave 1) - Vol 4 (Local commun sous-sol) - Vol 6 (local V.O. 1) - Vol 11 (cuve à fioul)	Parois verticales intérieures et enduits	Murs et cloisons	Enduit ciment	B	P11 - S56 - S57 - S58 - S59 - S60 - S61 - S62 - S63 - S110	Sondage et extension de la zone homogène du prélèvement P11	enduits de débullage	P11	Enduit gris en vrac hétérogène	Négatif	Négatif sur analyse	
Vol 11 (cuve à fioul)	Plafond et faux-plafonds	Plafonds	Enduit ciment	B	P32	Réalisation d'un prélèvement	plafond gris cuve a fioul	P32	Enduit gris en vrac hétérogène	Négatif	Négatif sur analyse

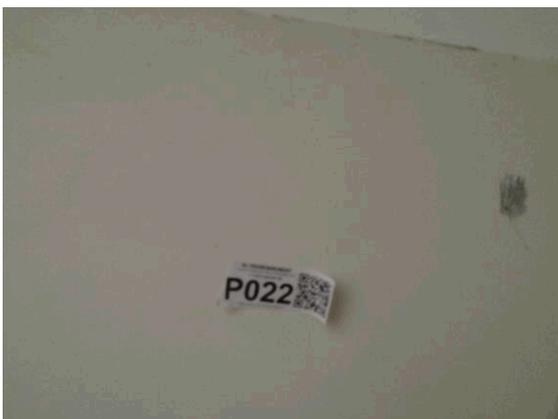
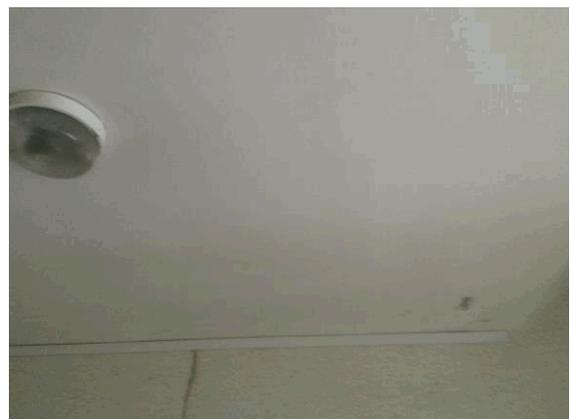
002OY000109 n°22 - 2 (P22)

Vol 12 (RDC) - Vol 14 (R+1)	Plafond et faux-plafonds	Plafonds	Enduit plâtre	B	P22 - S84	Sondage et extension de la zone homogène du prélèvement P22	plafond droit	P22	Enduit plâtreux blanc en vrac non séparable + peinture non séparable	Négatif	Négatif sur analyse	
Vol 12 (RDC)	Plafond et faux-plafonds	Plafonds	Enduit plâtre	B	P23	Réalisation d'un prélèvement	sous-face escalier	P23	Enduit plâtreux blanc en vrac + peinture non séparable	Négatif	Négatif sur analyse	
Vol 14 (R+1)	Plafond et faux-plafonds	Plafonds	Enduit plâtre	B	S83	Sondage et extension de la zone homogène du prélèvement P23	sous-face escalier	P23	Enduit plâtreux blanc en vrac + peinture non séparable	Négatif	Négatif sur analyse	
Vol 16 (R+2)	Plafond et faux-plafonds	Plafonds	Enduit plâtre	B	P24	Réalisation d'un prélèvement	plafond droit dernier étage	P24	Matériau gris en vrac hétérogène + peinture non séparable	Négatif	Négatif sur analyse

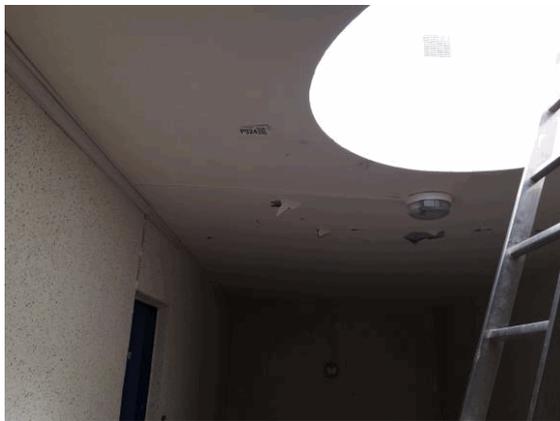
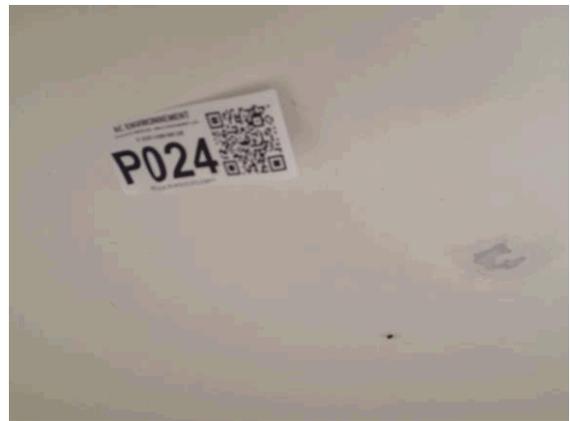
002OY000109 n°24 - 1 (P24)

Vol 16 (R+2)	Plafond et faux-plafonds	Plafonds	Enduit plâtre	B	P24	Sondage et extension de la zone homogène du prélèvement P24	plafond droit dernier étage	P24	Matériau gris en vrac hétérogène + peinture non séparable	Négatif	Négatif sur analyse	
Vol 14 (R+1)	Parois verticales intérieures et enduits	Cloisons légères ou préfabriquées	Enduits plâtre	B	P27	Réalisation d'un prélèvement	limon d'escalier +peinture grise	P27	Enduit plâtreux blanc en vrac + peinture non séparable	Négatif	Négatif sur analyse	
Vol 16 (R+2)	Parois verticales intérieures et enduits	Cloisons légères ou préfabriquées	Enduits plâtre	B	S87	Sondage et extension de la zone homogène du prélèvement P27	limon d'escalier +peinture grise	P27	Enduit plâtreux blanc en vrac + peinture non séparable	Négatif	Négatif sur analyse	
Vol 12 (RDC)	Parois verticales intérieures et enduits	escalier	Enduits ciment	B	P28	Réalisation d'un prélèvement	contre-marche d'escalier +joint de scellement des marches en marbre	P28	Enduit gris en vrac + peinture avec poussières non séparable	Négatif	Négatif sur analyse

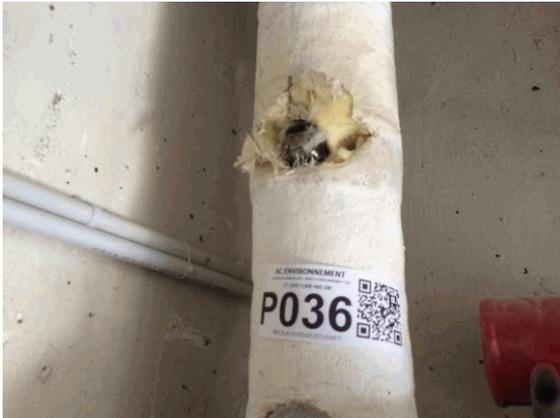
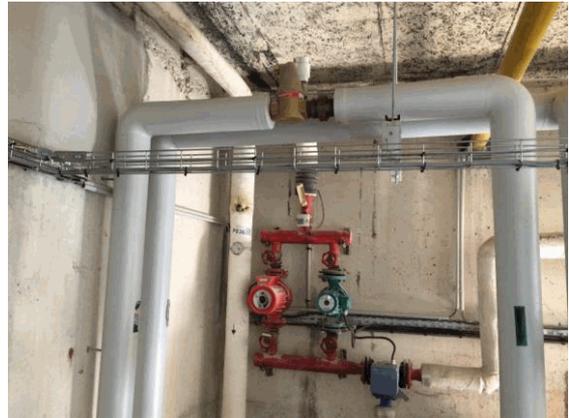
002OY000109 n°36 - 2 (P36)

Vol 5 (chaufferie)	Conduits, canalisations et équipements	Conduit eau	Calorifugeage	A	P36	Réalisation d'un prélèvement	laine + toile + platre blanc	P36	Matériau fibreux jaune + carton non séparable + toile blanche plâtrée non séparable	Négatif	Négatif sur analyse	
Vol 5 (chaufferie)	Conduits, canalisations et équipements	Conduit eau	Calorifugeage	A	P36	Sondage et extension de la zone homogène du prélèvement P36	laine + toile + platre blanc	P36	Matériau fibreux jaune + carton non séparable + toile blanche plâtrée non séparable	Négatif	Négatif sur analyse	
Vol 11 (cuve à fioul)	Parois verticales intérieures et enduits	Murs et cloisons	Enduit ciment	B	P37	Réalisation d'un prélèvement	enduit gris appliqué sur 1m de hauteur du sol	P37	Enduit compact gris hétérogène	Négatif	Négatif sur analyse	
Vol 5 (chaufferie)	Conduits, canalisations et équipements	Conduit eau	Calorifugeage	I4 - 1 - I4 - 2	i4		rigide gris et noir				impossible de voir les matériaux présents sous les calorifugeages plastiques sans détérioration importante du matériau	1

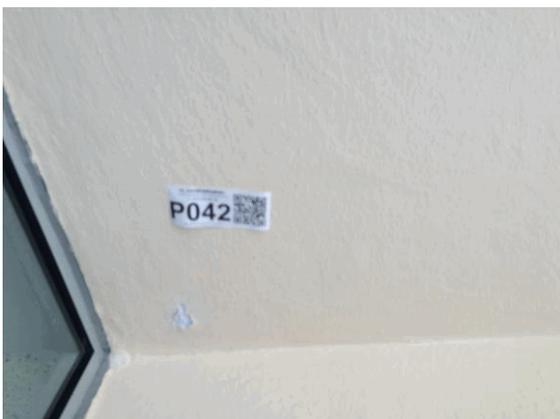
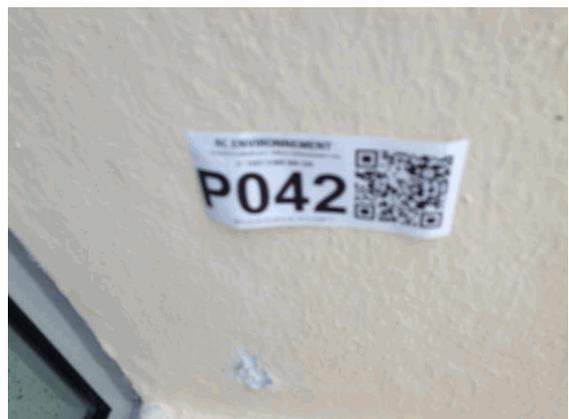
002OY000109 n°42 - 1 (P42)

partie commune												
Vol 12 (RDC)	Plafond et faux-plafonds	Plafonds	Enduit ciment	B	P42	Réalisation d'un prélèvement	panneaux en enduit ciment du hall d'entrée	P42	Enduit gris en vrac + peinture non séparable + bois en vrac non séparable	Négatif	Négatif sur analyse	
Vol 12 (RDC)	Plafond et faux-plafonds	Plafonds	Enduit ciment	B	P42	Sondage et extension de la zone homogène du prélèvement P42	panneaux en enduit ciment du hall d'entrée	P42	Enduit gris en vrac + peinture non séparable + bois en vrac non séparable	Négatif	Négatif sur analyse	
plan masse +toiture												
<b>Vol 19 (Toiture)</b>	<b>Toiture et étanchéité</b>	<b>Plaques ondulées</b>	<b>Plaques en fibres-ciment</b>	<b>B</b>	<b>S112</b>						<b>Présence sur jugement personnel de l'opérateur de repérage</b>	<b>EP</b>
sous sol												
Vol 1 (accès local commun 1)	Parois verticales intérieures et enduits	Murs et cloisons	Enduit ciment	B	P2	Réalisation d'un prélèvement	porteur brut gris	P2	Enduit compact gris en vrac hétérogène	Négatif	Négatif sur analyse

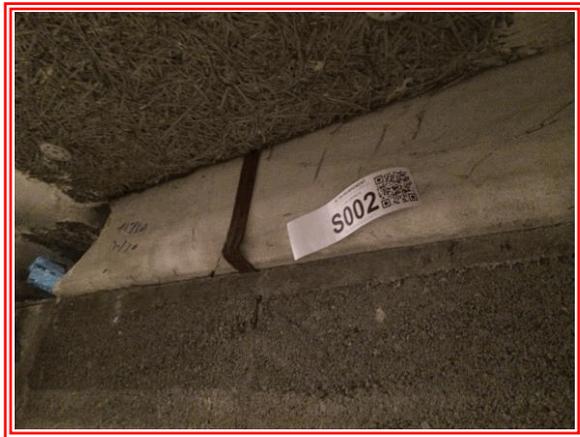
S2 - 1 (S2)

Localisation	Matériau	Critère de décision	
		après analyse	sur décision de l'opérateur
Vol 10 (cave 3)	Conduit en fibres-ciment		Positif sur jugement personnel
Vol 9 (cave 2)	Conduit en fibres-ciment		Positif sur document
Vol 19 (Toiture)	Plaques en fibres-ciment		Positif sur jugement personnel
Vol 18 (Comble)	Mitron		Positif sur jugement personnel
Vol 18 (Comble)	Mitron		Positif sur jugement personnel

Réf commande :	002OY000109	Materiau :	Conduit en fibres-ciment
Réf mesure :	S2	Destination du local :	
Date évaluation :	12/08/2016	Local ou zone homogène :	Vol 10 (cave 3)
Batiment :

Résultat :	Evaluation périodique
Commentaire :

- a) Contrôler périodiquement que l'état de dégradation des matériaux et produits concernés ne s'aggrave pas et, le cas échéant, que leur protection demeure en bon état de conservation ;
- b) Rechercher, le cas échéant, les causes de dégradation et prendre les mesures appropriées pour les supprimer.

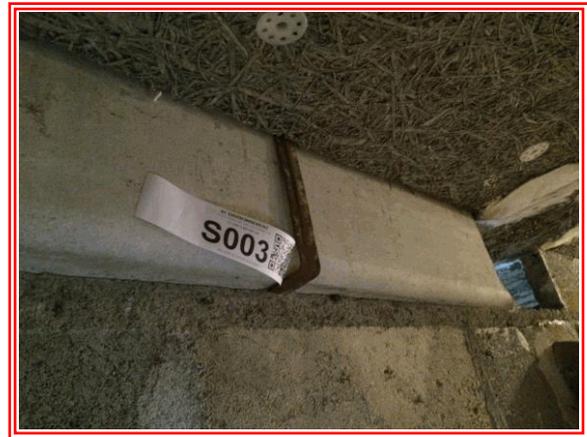
S3 - 1 (S3)

Réf commande :	002OY000109	Matériau :	Conduit en fibres-ciment
Réf mesure :	S3	Destination du local :	
Date évaluation :	12/08/2016	Local ou zone homogène :	Vol 9 (cave 2)
Batiment :

Résultat :	Evaluation périodique
Commentaire :

- a) Contrôler périodiquement que l'état de dégradation des matériaux et produits concernés ne s'aggrave pas et, le cas échéant, que leur protection demeure en bon état de conservation ;
- b) Rechercher, le cas échéant, les causes de dégradation et prendre les mesures appropriées pour les supprimer.

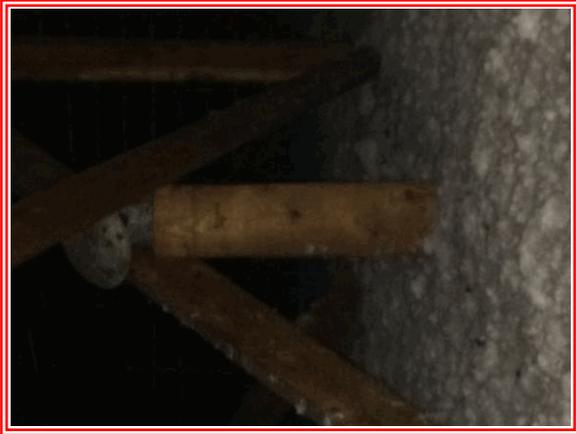
S114 - 1 (S114)

Réf commande :	002OY000109	Materiau :	Mitron
Réf mesure :	S114	Destination du local :	
Date évaluation :	12/08/2016	Local ou zone homogène :	Vol 18 (Comble)
Batiment :

Résultat :	Action corrective de premier niveau
Commentaire :

- Rechercher les causes de la dégradation et définir les mesures correctives appropriées pour les supprimer ;
- Procéder à la mise en œuvre de ces mesures correctives afin d'éviter toute nouvelle dégradation et, dans l'attente, prendre les mesures de protection appropriées afin de limiter le risque de dispersion des fibres d'amiante ;
- Veiller à ce que les modifications apportées ne soient pas de nature à aggraver l'état des autres matériaux et produits contenant de l'amiante restant accessibles dans la même zone ;
- Contrôler périodiquement que les autres matériaux et produits restant accessibles ainsi que, le cas échéant, leur protection demeurent en bon état de conservation.
