Rapport de mission de repérage des matériaux et produits de la liste A et B contenant de l'amiante à intégrer au Dossier Technique Amiante (DTA)

Adresse :	LES GRANDS PRES
CP - Ville :	53600 EVRON
Référence client :	_0011200014_
Rapport émis le :	27/04/2017
Désignation :	Habitation (Parties communes) - Bâtiment composé de 3 cages et de 3 étages

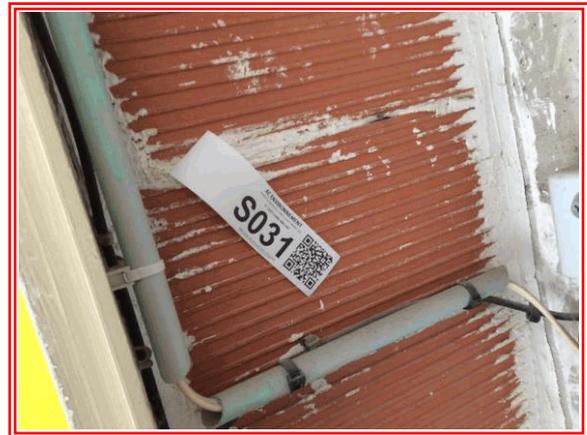
S31 - 1 (S31)

Vol 14 (PC RDC N°28)	Conduits, canalisations et équipements	Vide ordure	Conduit en fibres-ciment	B	S31	VO condamné					Présence sur jugement personnel de l'opérateur de repérage	EP
Vol 15 (PC R+1 N°28)	Conduits, canalisations et équipements	Vide ordure	Conduit en fibres-ciment	B	S31	VO condamné					Présence sur jugement personnel de l'opérateur de repérage	EP
Vol 16 (PC R+2 N°28)	Conduits, canalisations et équipements	Vide ordure	Conduit en fibres-ciment	B	S31	VO condamné					Présence sur jugement personnel de l'opérateur de repérage	EP
Vol 17 (PC R+3 N°28)	Conduits, canalisations et équipements	Vide ordure	Conduit en fibres-ciment	B	S31	VO condamné					Présence sur jugement personnel de l'opérateur de repérage	EP
Vol 14 (PC RDC N°28)	Conduits, canalisations et équipements	Vide ordure	Conduit en fibres-ciment	B	S32	Trappe vide ordure					Présence sur jugement personnel de l'opérateur de repérage	EP

Réf commande :	002OY000506	Materiau :	Conduit en fibres-ciment
Réf mesure :	S31	Destination du local :	Vol 20
Date évaluation :	12/04/2017	Local ou zone homogène :	(PC R+1 N°30), Vol 19
Batiment :			(PC RDC N°30), Vol 21 (PC R+2 N°30), Vol 22 (PC R+3 N°30), Vol 7 (DGT 2), Vol 11 (DGT 3), Vol 2 (DGT 1), Vol 14 (PC RDC N°28), Vol 15 (PC R+1 N°28), Vol 16 (PC R+2 N°28), Vol 17 (PC R+3 N°28), Vol 24 (PC RDC N°32), Vol 25 (PC R+1 N°32), Vol 26 (PC R+2 N°32), Vol 27 (PC R+3 N°32)

- a) Contrôler périodiquement que l'état de dégradation des matériaux et produits concernés ne s'aggrave pas et, le cas échéant, que leur protection demeure en bon état de conservation ;
- b) Rechercher, le cas échéant, les causes de dégradation et prendre les mesures appropriées pour les supprimer.

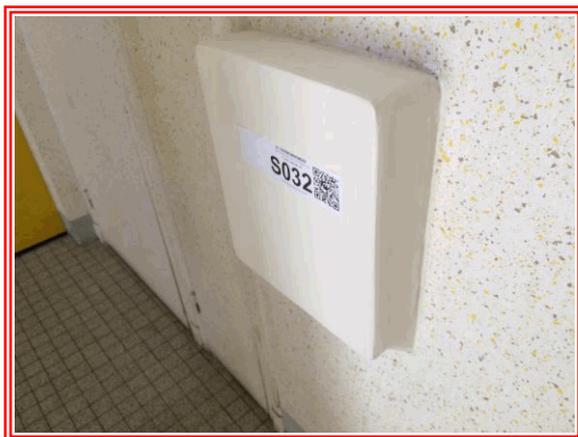
S32 - 1 (S32)

Etages courant N°28												
Vol 15 (PC R+1 N°28)	Conduits, canalisations et équipements	Vide ordure	Conduit en fibres-ciment	B	S32	Trappe vide ordure					Présence sur jugement personnel de l'opérateur de repérage	EP
Vol 16 (PC R+2 N°28)	Conduits, canalisations et équipements	Vide ordure	Conduit en fibres-ciment	B	S32	Trappe vide ordure					Présence sur jugement personnel de l'opérateur de repérage	EP
Vol 17 (PC R+3 N°28)	Conduits, canalisations et équipements	Vide ordure	Conduit en fibres-ciment	B	S32	Trappe vide ordure					Présence sur jugement personnel de l'opérateur de repérage	EP
Etages courant N°30												
Vol 20 (PC R+1 N°30) - Vol 19 (PC RDC N°30) - Vol 21 (PC R+2 N°30) - Vol 22 (PC R+3 N°30)	Parois verticales intérieures et enduits	Murs et cloisons	Enduit ciment	B	S44 - S45 - S46 - S47	Sondage et extension de la zone homogène du prélèvement P1	Béton banché brut	P1	Enduit gris en vrac hétérogène + matériau beige en vrac	Négatif	Négatif sur analyse

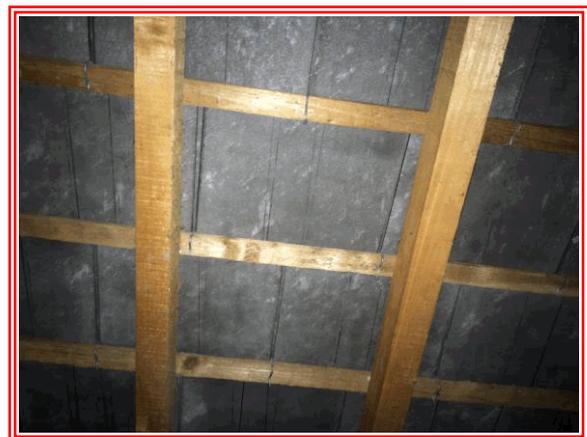
S35 - 1 (S35)

S35: Ardoises composites

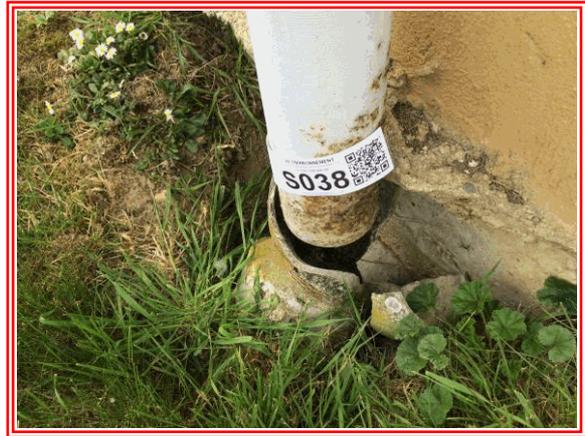
S38 - 1 (S38)

S38: Conduit en fibres-ciment

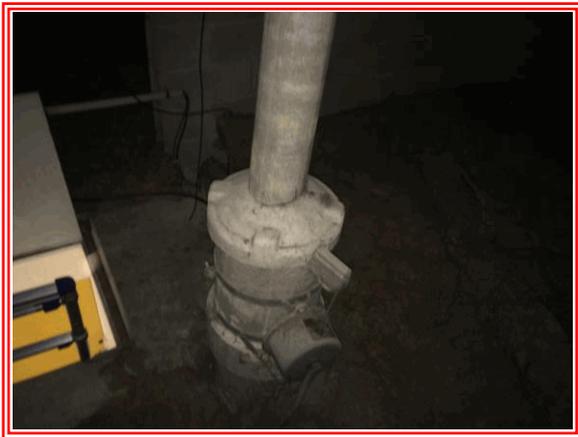
S52 - 1 (S52)

S52: Conduit en fibres-ciment
