## Rapport de mission de repérage des matériaux et produits de la liste A et B contenant de l'amiante à intégrer au Dossier Technique Amiante (DTA)

| Adresse : | LOT BRAS 1 |
| CP - Ville : | 53100 MAYENNE |
| Désignation : | Habitation (Parties communes) - Bâtiment composé de 1 cage et de 3 étages |

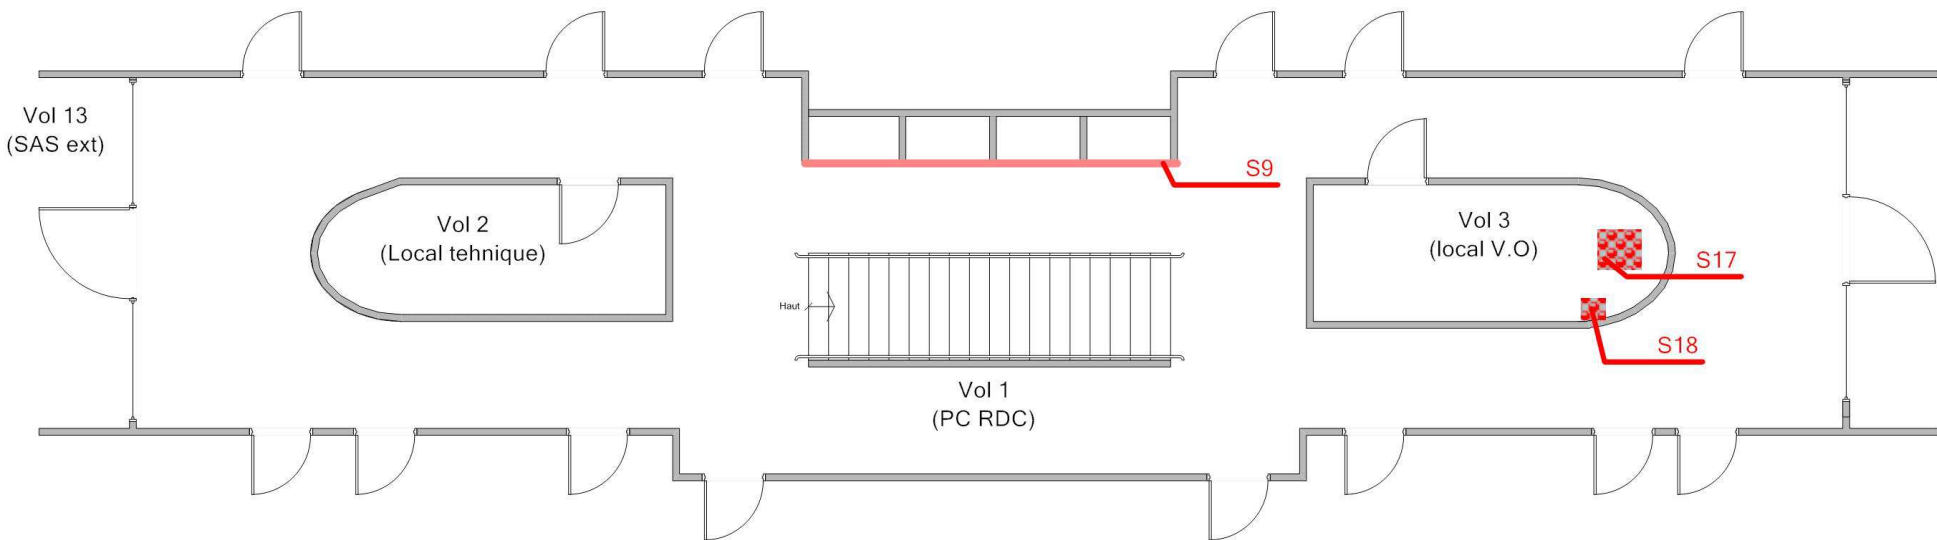
| RDC - MPCA TOUTES CATÉGORIES CONFONDUES | | | | Référence:<br>002HD001377 |
|---|---|---|---|---|
| | | | | S9: Plaques planes en fibres-ciment (imposte gaine technique) |
| | | | | S17: Conduit en fibres-ciment |

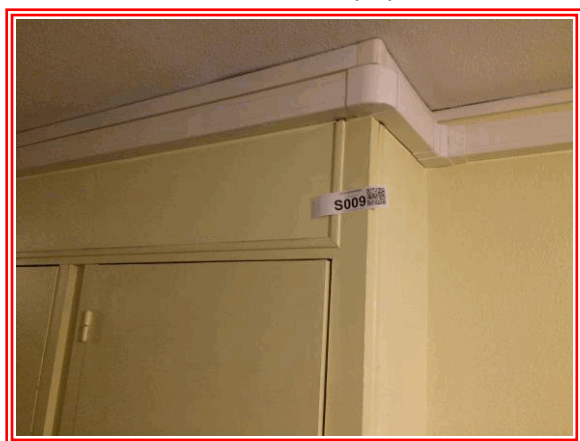
S9 - 1 (S9)

| Localisation | Matériau | Critère de décision | |
|---|---|---|---|
| Vol 1<br>(PC RDC) | Plaques planes en fibres-ciment | | Positif sur jugement personnel |

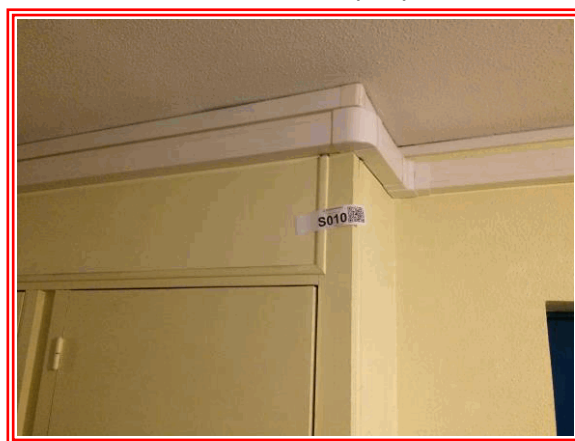
S10 - 1 (S10)

| | S10: Plaques planes en fibres-ciment (imposte gaine technique) |

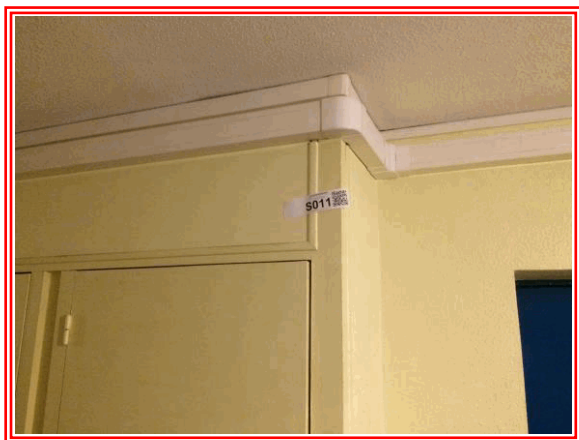
S11 - 1 (S11)

| | S11: Plaques planes en fibres-ciment (imposte gaine technique) |

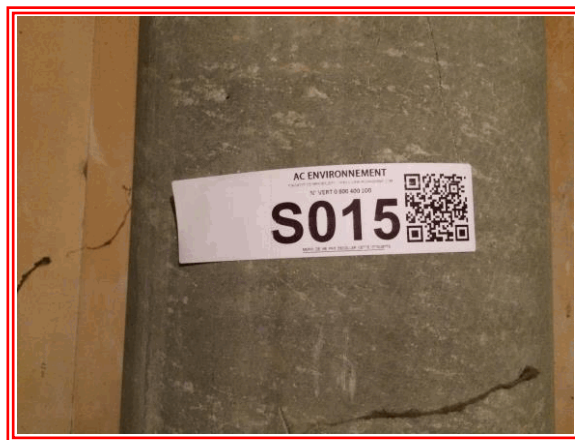
S15 - 1 (S15)

| | S15: Conduit en fibres-ciment |

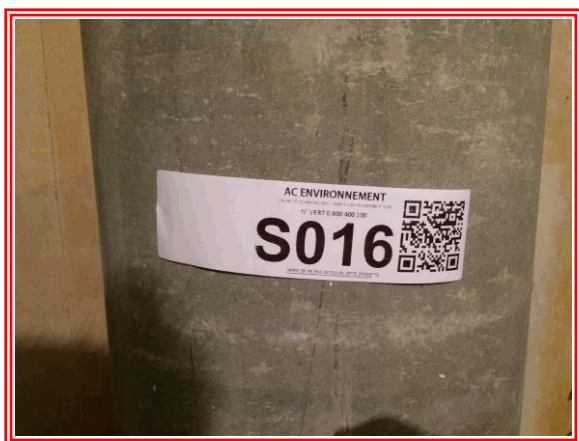
S16 - 1 (S16)

| | S16: Conduit en fibres-ciment |

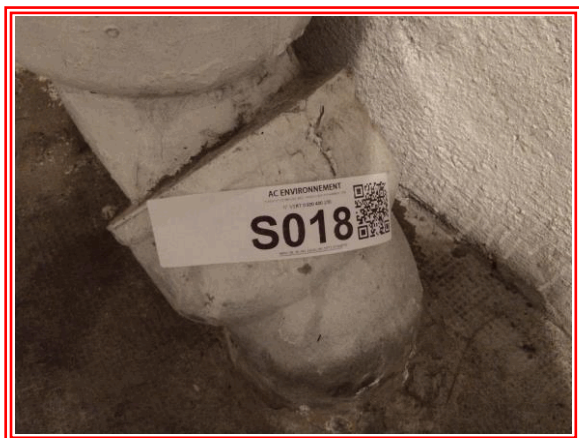
S18 - 1 (S18)

| | S18: Conduit en fibres-ciment |
