## Rapport de mission de repérage des matériaux et produits de la liste A et B contenant de l'amiante à intégrer au Dossier Technique Amiante (DTA)

| Adresse : | HOTEL LE MOTHEUX |
| CP - Ville : | 53200 CHATEAU GONTIER |
| Rapport émis le : | 29/09/2016 |

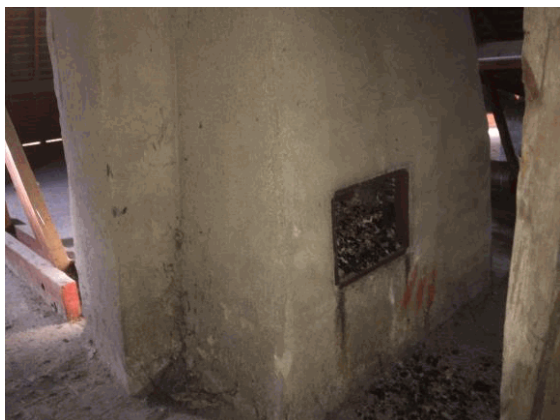
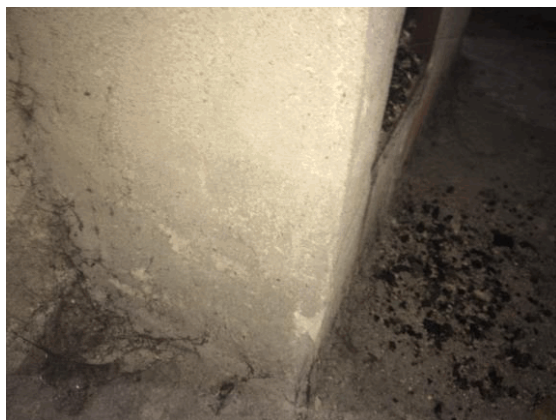
002OY000149 n°1 - 1 (P1)

| | | | | | Descriptif de l'action menée | | | Laboratoire | | | Conclusion | Etat de conserva-<br>tion |
|---|---|---|---|---|---|---|---|---|---|---|---|---|
| Vol 1 (Comble) | Parois verticales intérieures et enduits | Murs et cloisons | Enduit ciment | B | P1 | Réalisation d'un prélèvement | enduit +joint de scellement des pierres de la cheminée | P1 | Enduit compact gris + peinture non séparable | Négatif | Négatif sur analyse | |

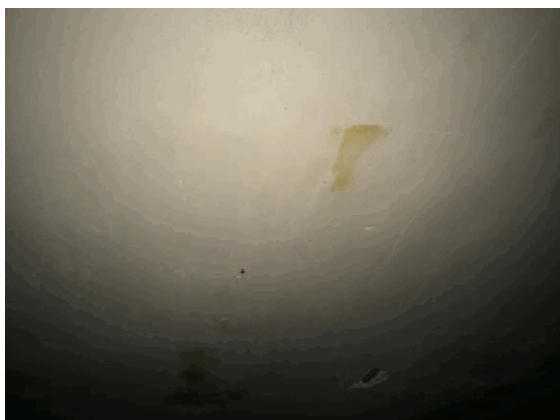
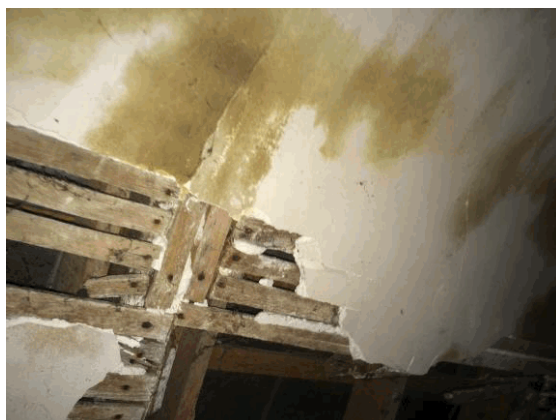
002OY000149 n°10 - 1 (P10)

| combles | | | | | | | | | | | | |
|---|---|---|---|---|---|---|---|---|---|---|---|--|
| Vol 1 (Comble) | Plafond et faux-plafonds | Plafonds | Enduit plâtre | B | P10 | Réalisation d'un prélèvement | | P10 | Enduit plâtreux blanc avec poussières | Négatif | Négatif sur analyse | |

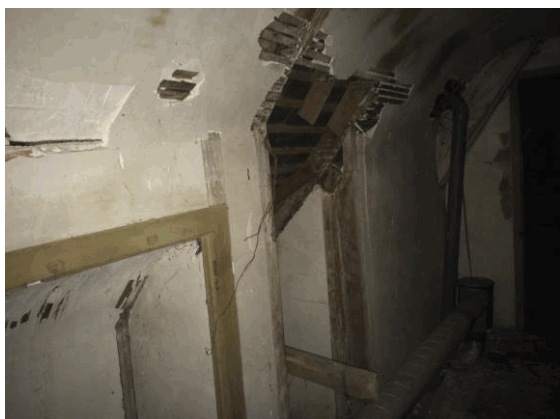
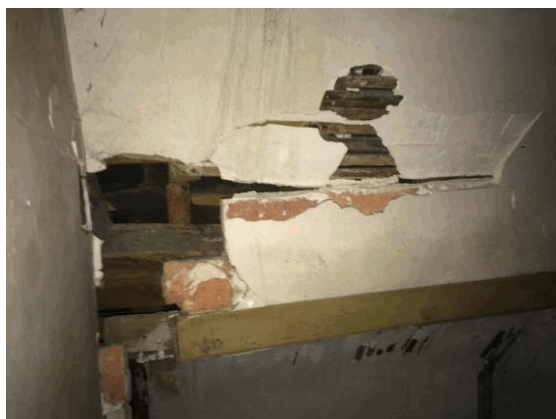
002OY000149 n°11 - 1 (P11)

| combles | | | | | | | | | | | | |
|---|---|---|---|---|---|---|---|---|---|---|---|--|
| Vol 1 (Comble) | Parois verticales intérieures et enduits | Murs et cloisons | Enduit plâtre | B | P11 | Réalisation d'un prélèvement | | P11 | Enduit plâtreux beige + peinture non séparable | Négatif | Négatif sur analyse | |

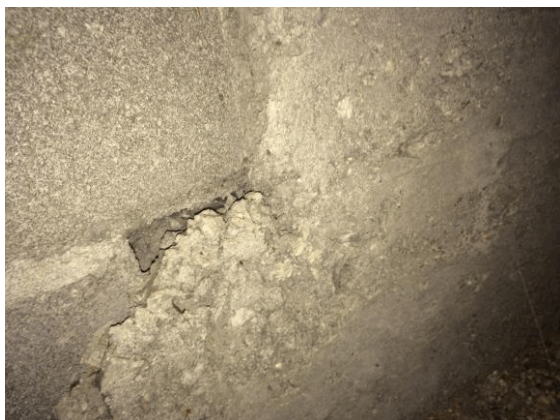
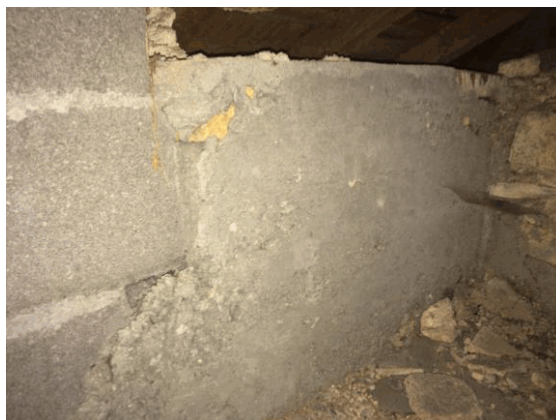
002OY000149 n°3 - 1 (P3)

| | | | | | Descriptif de l'action menée | | | Laboratoire | | | Conclusion | Etat de conserva-<br>tion |
|---|---|---|---|---|---|---|---|---|---|---|---|---|
| Vol 1 (Comble) | Parois verticales intérieures et enduits | Murs et cloisons | Enduit ciment | B | P3 | Réalisation d'un prélèvement | de scellement sur miurs porteurs | P3 | Enduit compact gris | Négatif | Négatif sur analyse | |

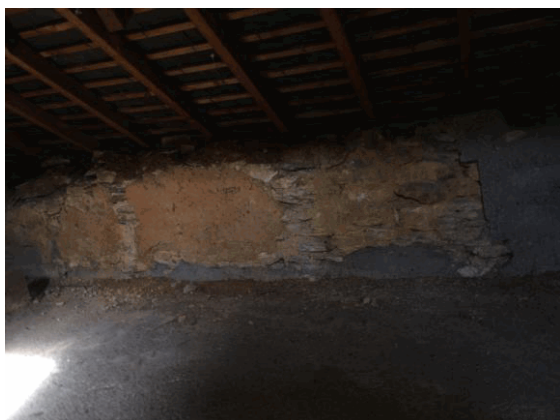
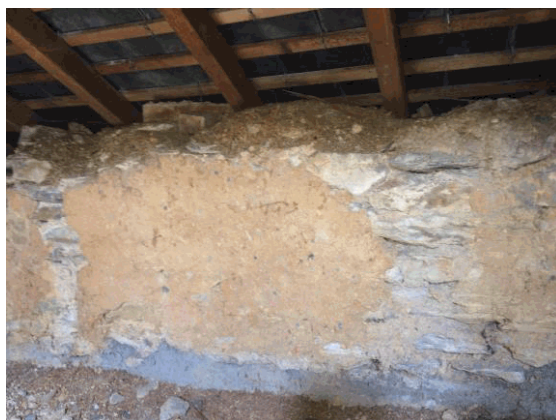
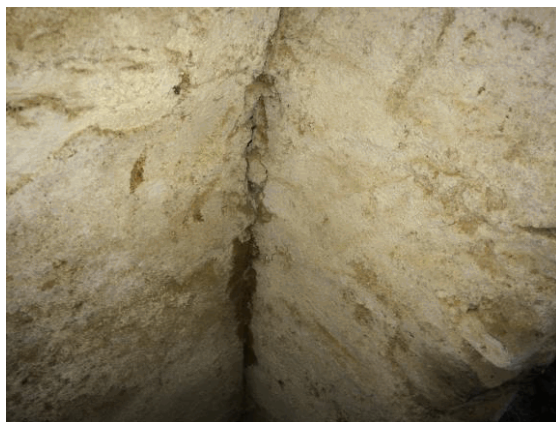
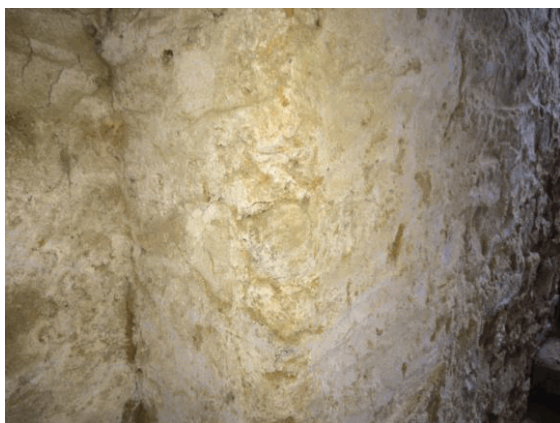
002OY000149 n°4 - 1 (P4)

| | | | | | Descriptif de l'action menée | | | Laboratoire | | | Conclusion | Etat de conserva-<br>tion |
|---|---|---|---|---|---|---|---|---|---|---|---|---|
| Vol 1 (Comble) | Parois verticales intérieures et enduits | Murs et cloisons | Enduit ciment | B | P4 | Réalisation d'un prélèvement | beige de scellement des murs porteurs exterieures | P4 | Enduit beige en vrac + peinture non séparable | Négatif | Négatif sur analyse | |

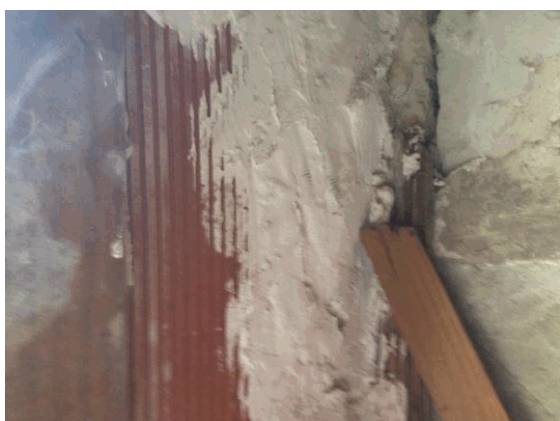
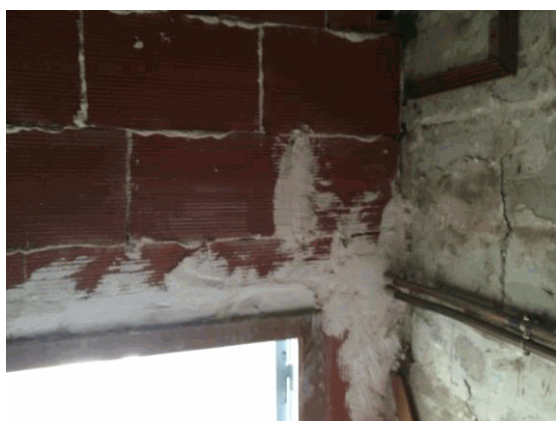
002OY000149 n°7 - 1 (P7)

| | | | | | Descriptif de l'action menée | | | Laboratoire | | | Conclusion | Etat de conserva-<br>tion |
|---|---|---|---|---|---|---|---|---|---|---|---|---|
| Vol 2 accès combles | Parois verticales intérieures et enduits | Murs et cloisons | Enduit plâtre | B | P7 | Réalisation d'un prélèvement | joint de scellement entre briques rouges | P7 | Enduit plâtreux blanc avec poussières | Négatif | Négatif sur analyse | |

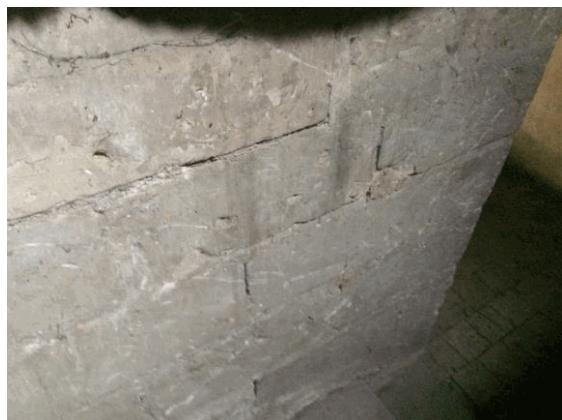
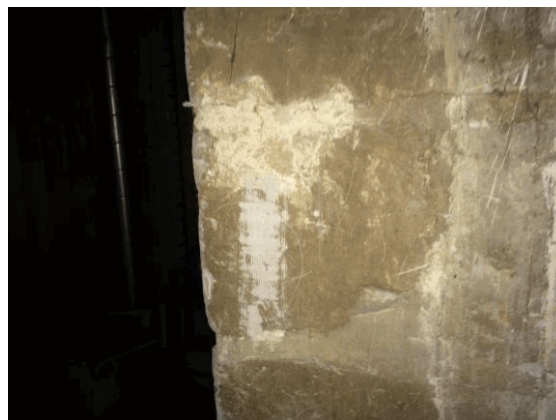
002OY000149 n°8 - 1 (P8)

| combles | | | | | | | | | | | | |
|---|---|---|---|---|---|---|---|---|---|---|---|--|
| Vol 2 accès combles | Parois verticales intérieures et enduits | Murs et cloisons | Enduit plâtre | B | P8 | Réalisation d'un prélèvement | sur refends escalier | P8 | Enduit plâtreux blanc en vrac + enduit gris en vrac non séparable + peinture non séparable | Négatif | Négatif sur analyse | |

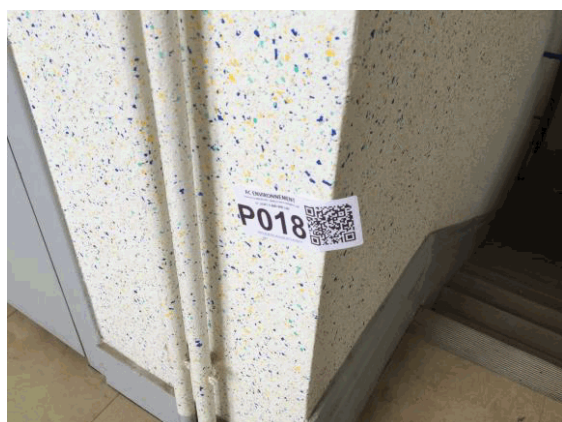
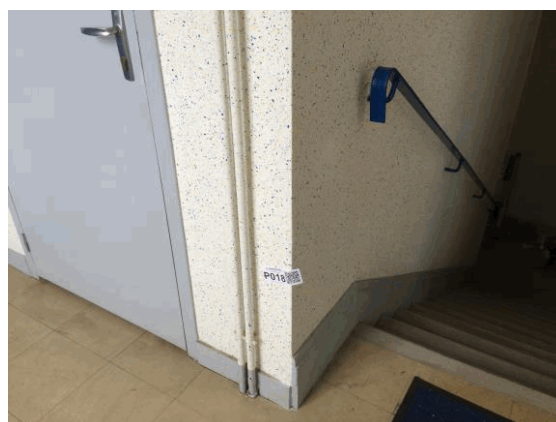
002OY000149 n°18 - 1 (P18)

| combles | | | | | | | | | | | | |
|---|---|---|---|---|---|---|---|---|---|---|---|--|
| Vol 3 (Hall d'entrée RDC) | Parois verticales intérieures et enduits | Murs et cloisons | Enduit plâtre | B | P18 | Réalisation d'un prélèvement | refends | P18 | Enduit plâtreux blanc en vrac + peinture non séparable | Négatif | Négatif sur analyse | |

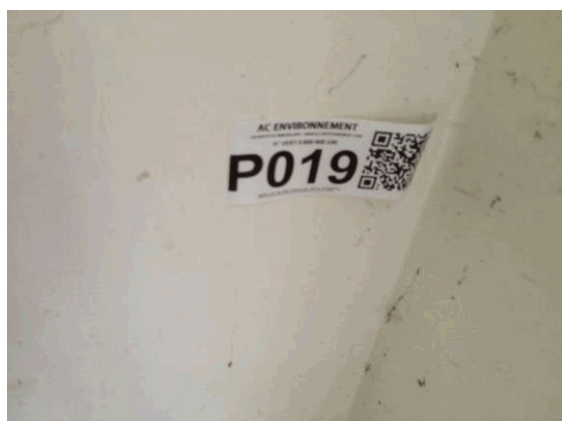
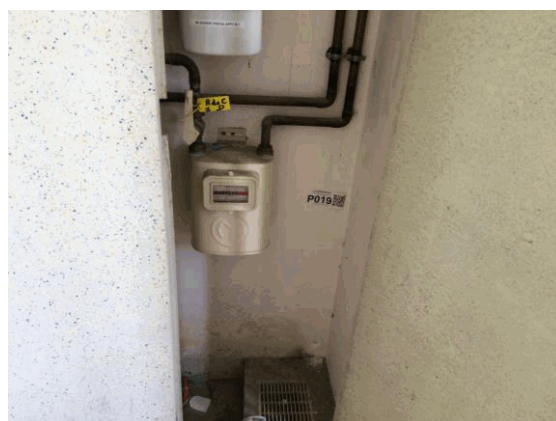
002OY000149 n°19 - 1 (P19)

| combles | | | | | | | | | | | | |
|---|---|---|---|---|---|---|---|---|---|---|---|--|
| Vol 3 (Hall d'entrée RDC) | Parois verticales intérieures et enduits | Murs et cloisons | Enduit plâtre | B | P19 | Réalisation d'un prélèvement | gainés techniques | P19 | Enduit plâtreux blanc en vrac + peinture non séparable | Négatif | Négatif sur analyse | |

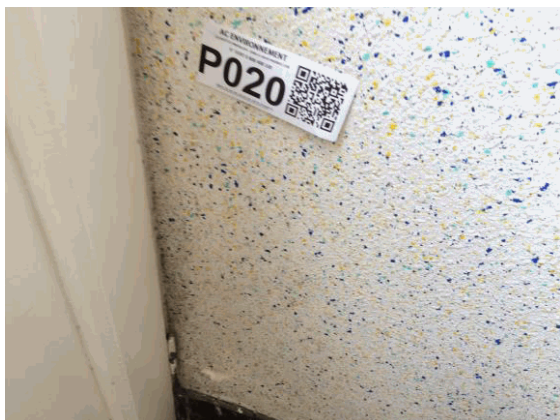
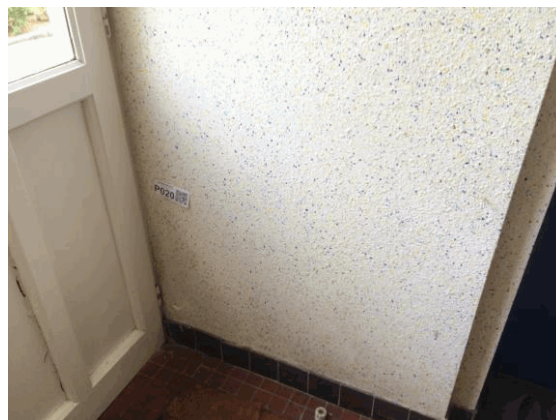
002OY000149 n°20 - 1 (P20)

| parties communes | | | | | | | | | | | | |
|---|---|---|---|---|---|---|---|---|---|---|---|---|
| Vol 4 (R+1) | Parois verticales intérieures et enduits | Murs et cloisons | Enduit plâtre | B | P20 | Réalisation d'un prélèvement | cloisons briques | P20 | Enduit plâtreux rose en vrac + peinture non séparable | Négatif | Négatif sur analyse | |

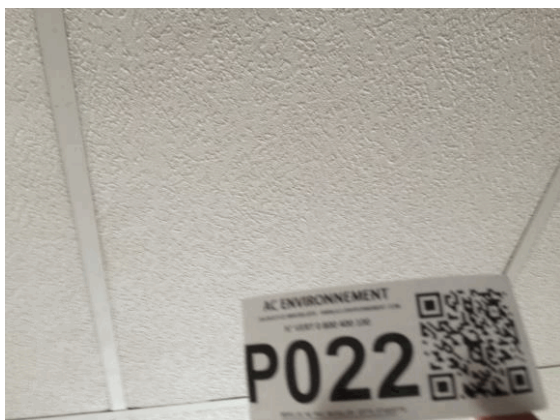
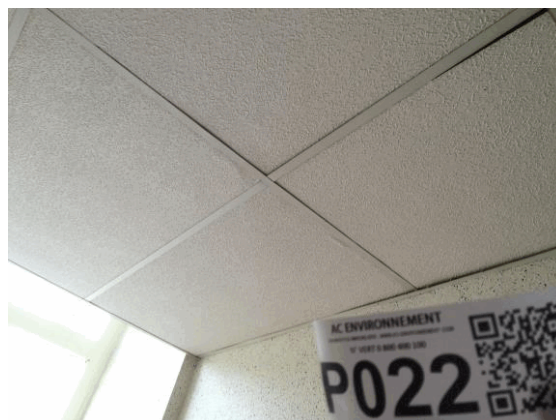
002OY000149 n°22 - 1 (P22)

| parties communes | | | | | | | | | | | | |
|---|---|---|---|---|---|---|---|---|---|---|---|---|
| Vol 3 (Hall d'entrée RDC) | Plafond et faux-plafonds | Faux plafonds | Panneaux et plaques | A | P22 | Réalisation d'un prélèvement | blanc 1m*0.5 | P22 | Matériau fibreux jaune + peinture blanche | Négatif | Négatif sur analyse | |

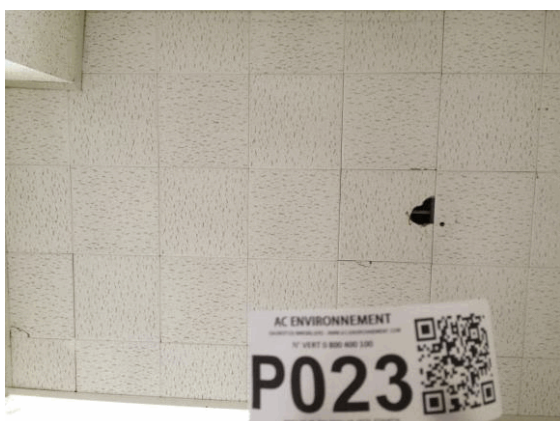
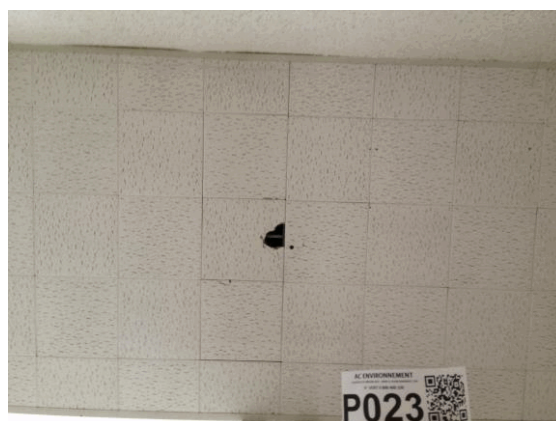
002OY000149 n°23 - 1 (P23)

| parties communes | | | | | | | | | | | | |
|---|---|---|---|---|---|---|---|---|---|---|---|---|
| Vol 4 (R+1) | Plafond et faux-plafonds | Faux plafonds | Panneaux et plaques | A | P23 | Réalisation d'un prélèvement | blancs 30*30 | P23 | Matériau fibreux beige + peinture non séparable | Négatif | Négatif sur analyse | |

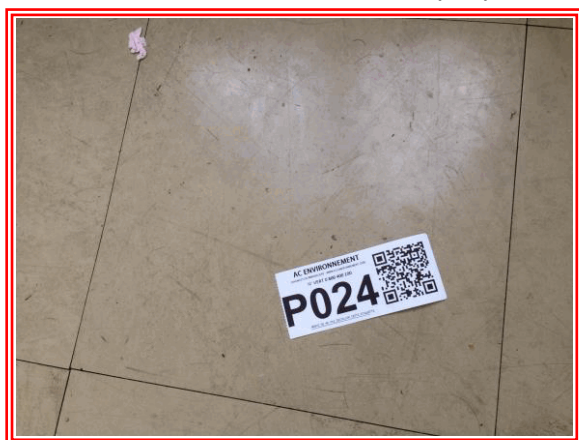
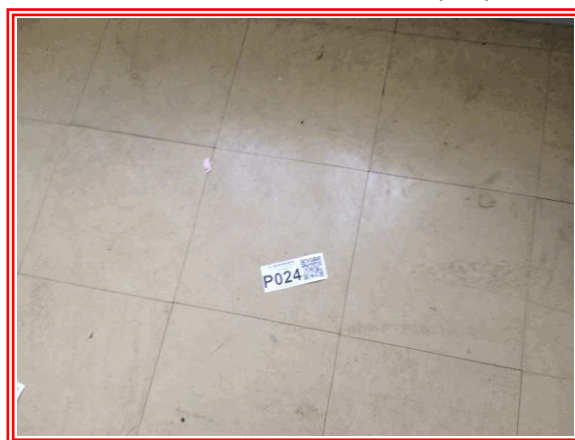
002OY000149 n°24 - 1 (P24)

| Localisation | Matériau | Critère de décision | |
|---|---|---|---|
| Vol 4 (R+1) | Dalle dure cassante beige | Positif sur analyse | |

| parties communes | | | | | | | | | | | | |
|---|---|---|---|---|---|---|---|---|---|---|---|---|
| <b>Vol 4 (R+1)</b> | <b>Revêtement de sol</b> | <b>Revêtement de sol</b> | <b>Dalles plastiques</b> | <b>B</b> | <b>P24</b> | <b>Réalisation d'un prélèvement</b> | <b>rigide beiges 30*30</b> | <b>P24</b> | <b>Dalle dure cassante beige</b> | <b>Positif</b> | <b>Présence sur analyse</b> | <b>AC2</b> |

P24 : Dalles plastiques dures cassantes beiges

- a) Prendre, tant que les mesures mentionnées au c n'ont pas été mises en place, les mesures conservatoires appropriées pour limiter le risque de dégradation et la dispersion des fibres d'amiante. Cela peut consister à adapter, voire condamner l'usage des locaux concernés afin d'éviter toute exposition et toute dégradation du matériau ou produit contenant de l'amiante. Durant les mesures conservatoires, et afin de vérifier que celles-ci sont adaptées, une mesure d'empoussièrement est réalisée, conformément aux dispositions du code de la santé publique ;

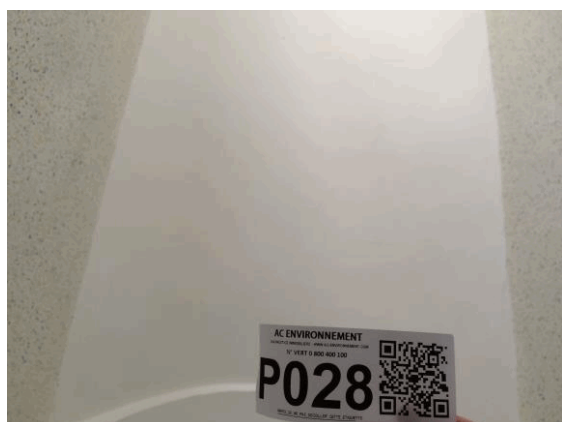
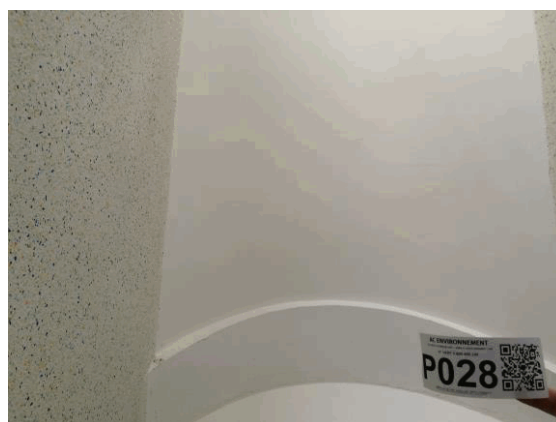
002OY000149 n°28 - 1 (P28)

| parties communes | | | | | | | | | | | | |
|---|---|---|---|---|---|---|---|---|---|---|---|---|
| Vol 4 (R+1) | Plafond et faux-plafonds | Plafonds | Enduit plâtre | B | P28 | Réalisation d'un prélèvement | plafond dur escalier | P28 | Enduit plâtreux blanc + peintures multiples non séparable | Négatif | Négatif sur analyse | |

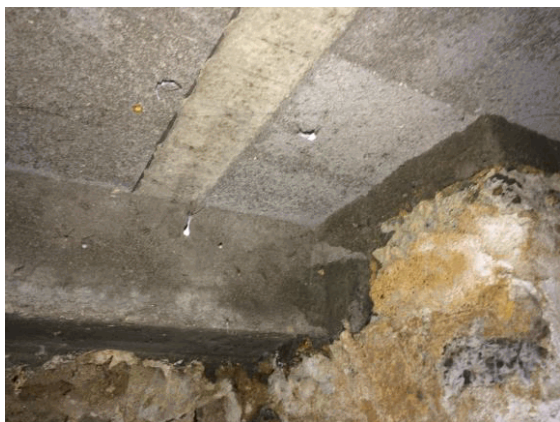
002OY000149 n°33 - 1 (P33)

| | | | | | Descriptif de l'action menée | | | Laboratoire | | | Conclusion | Etat de conserva-<br>tion |
|---|---|---|---|---|---|---|---|---|---|---|---|---|
| Vol 8 (Cave) | Plafond et faux-plafonds | Plafonds | Enduit ciment | B | P33 | Réalisation d'un prélèvement | poutres du plancher béton | P33 | Enduit compact gris | Négatif | Négatif sur analyse | |
