## Rapport de mission de repérage des matériaux et produits de la liste A et B contenant de l'amiante à intégrer au Dossier Technique Amiante (DTA)

| Adresse : | HOTEL LE MOTHEUX |
| CP - Ville : | 53200 CHATEAU GONTIER |
| Rapport émis le : | 27/04/2017 |

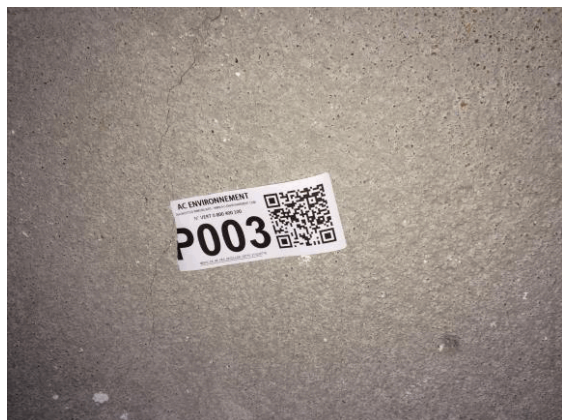
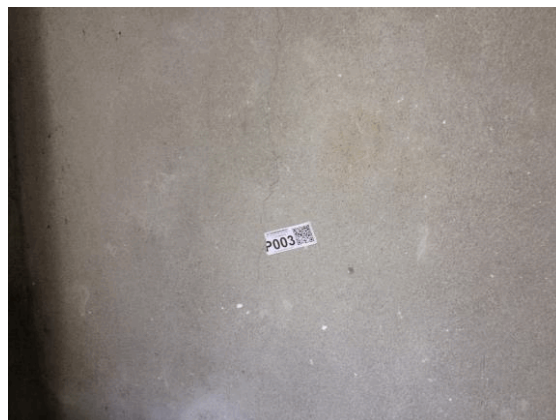
002OY000508 n°3 - 1 (P3)

| | | | | | Descriptif de l'action menée | | | Laboratoire | | | Conclusion | Etat de conservation |
|---|---|---|---|---|---|---|---|---|---|---|---|---|
| Vol 3 (Local commun) | Parois verticales intérieures et enduits | Murs et cloisons | Enduit ciment | B | P3 | Réalisation d'un prélèvement | lissé gris | P3 | Enduit gris en vrac hétérogène | Négatif | Négatif sur analyse | |

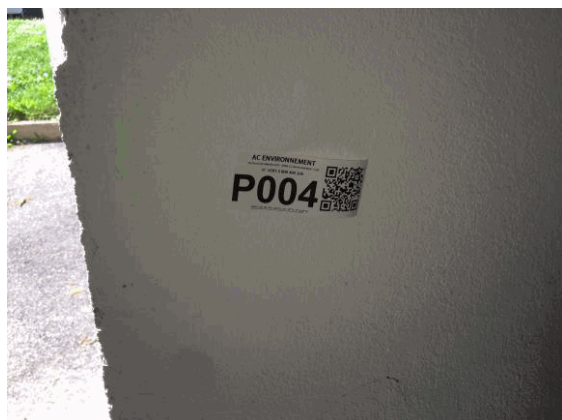
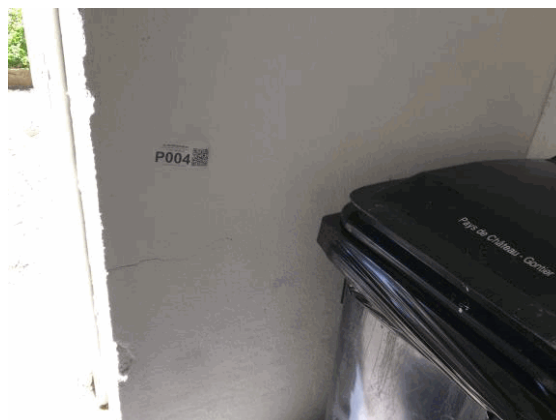
002OY000508 n°4 - 1 (P4)

| | | | | | Descriptif de l'action menée | | | Laboratoire | | | Conclusion | Etat de conservation |
|---|---|---|---|---|---|---|---|---|---|---|---|---|
| Vol 1 (Local poubelle) | Parois verticales intérieures et enduits | Murs et cloisons | Enduit ciment | B | P4 | Réalisation d'un prélèvement | lissé gris/blanc local poubelle | P4 | Enduit compact gris hétérogène + peinture | Négatif | Négatif sur analyse | |

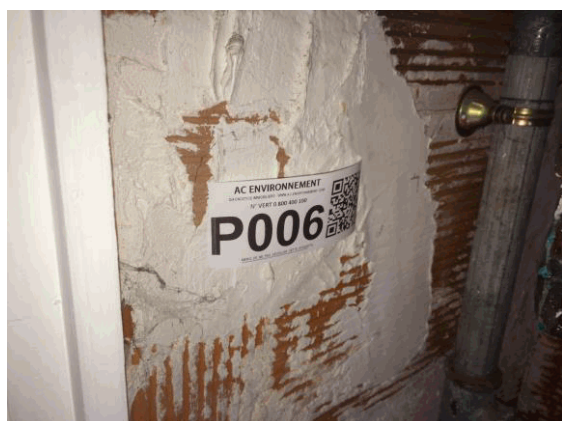
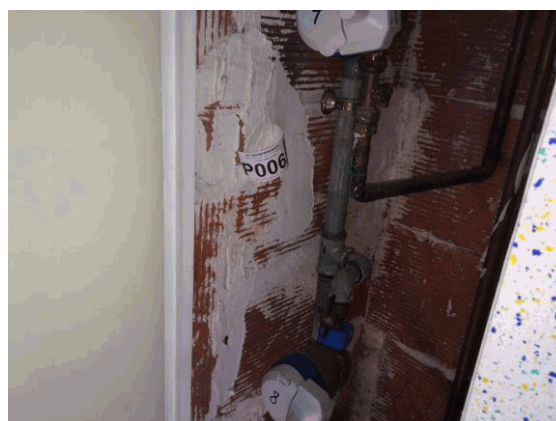
002OY000508 n°6 - 1 (P6)

| | | | | | Descriptif de l'action menée | | | Laboratoire | | | Conclusion | Etat de conservation |
|---|---|---|---|---|---|---|---|---|---|---|---|---|
| Vol 4 (Partie commune) | Parois verticales intérieures et enduits | Murs et cloisons | Enduit plâtre | B | P6 | Réalisation d'un prélèvement | joint de scellement entre briques rouges | P6 | Enduit plâtreux blanc en vrac + peinture non séparable | Négatif | Négatif sur analyse | |

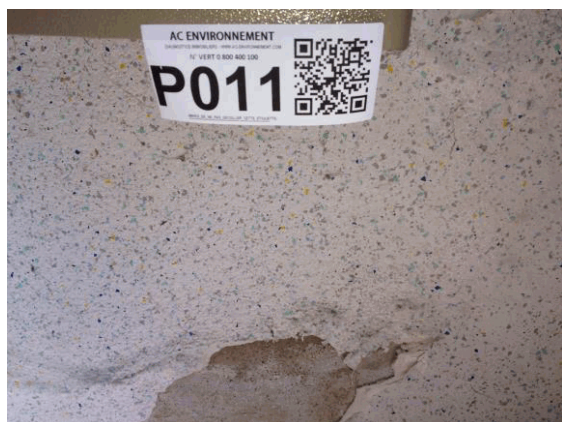
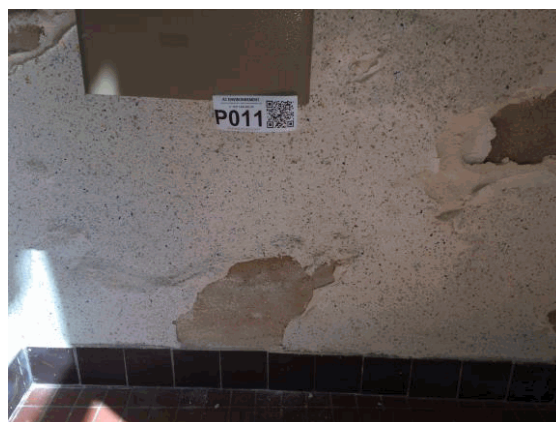
002OY000508 n°11 - 1 (P11)

| | | | | | Descriptif de l'action menée | | | Laboratoire | | | Conclusion | Etat de conservation |
|---|---|---|---|---|---|---|---|---|---|---|---|---|
| Vol 4 (Partie commune) | Parois verticales intérieures et enduits | Murs et cloisons | Enduit plâtre | B | P11 | Réalisation d'un prélèvement | refends | P11 | Enduit plâtreux blanc en vrac non séparable + matériau beige en vrac hétérogène non séparable + peintures multiples non séparable + matériau gris en vrac non séparable | Négatif | Négatif sur analyse | |

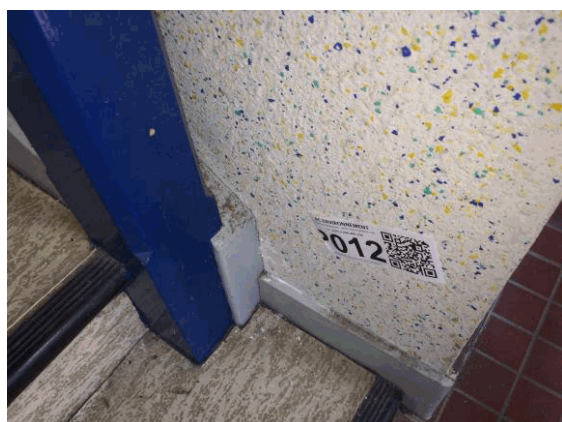
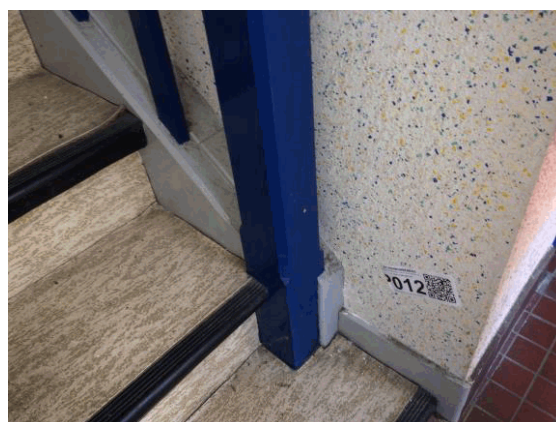
002OY000508 n°12 - 1 (P12)

| Partie commune | | | | | | | | | | | | |
|---|---|---|---|---|---|---|---|---|---|---|---|--|
| Vol 4 (Partie commune) | Parois verticales intérieures et enduits | Murs et cloisons | Enduit plâtre | B | P12 | Réalisation d'un prélèvement | cloisons briques | P12 | Enduit plâtreux blanc en vrac + peintures multiples | Négatif | Négatif sur analyse | |

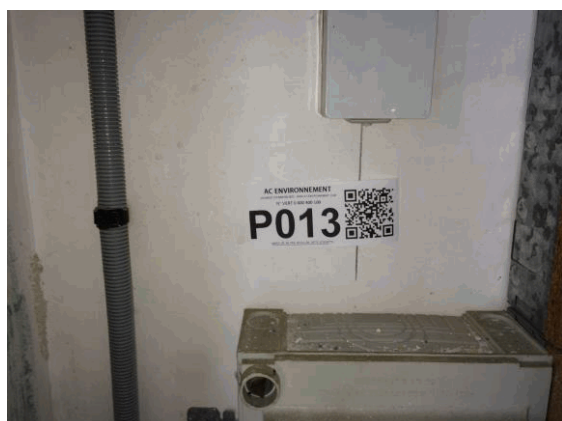
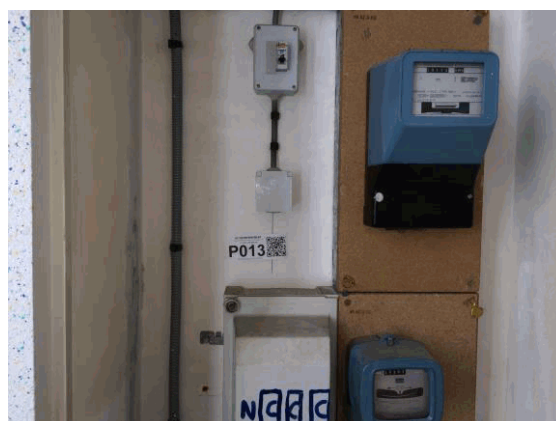
002OY000508 n°13 - 1 (P13)

| Partie commune | | | | | | | | | | | | |
|---|---|---|---|---|---|---|---|---|---|---|---|--|
| Vol 4 (Partie commune) | Parois verticales intérieures et enduits | Murs et cloisons | Enduit plâtre | B | P13 | Réalisation d'un prélèvement | gaines techniques | P13 | Enduit plâtreux blanc en vrac + peinture | Négatif | Négatif sur analyse | |

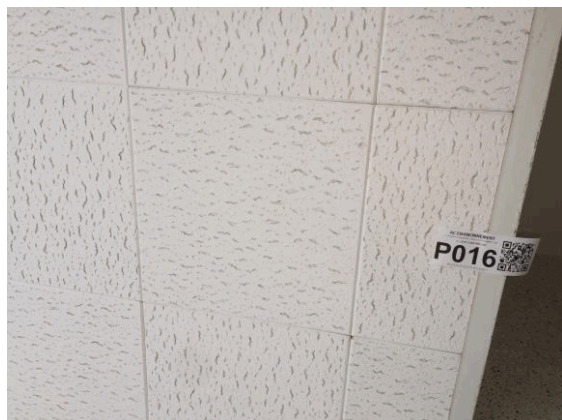
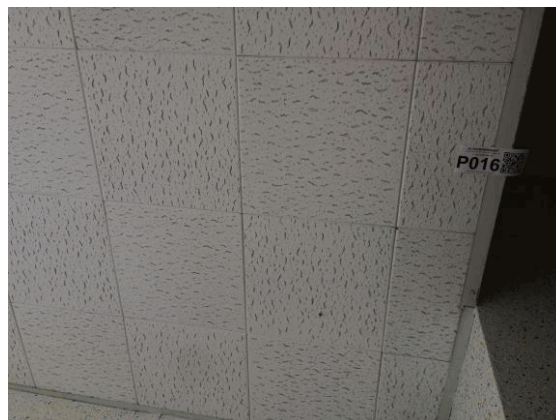
002OY000508 n°16 - 1 (P16)

| Partie commune | | | | | | | | | | | | |
|---|---|---|---|---|---|---|---|---|---|---|---|--|
| Vol 4 (Partie commune) | Plafond et faux-plafonds | Faux plafonds | Panneaux et plaques | A | P16 | Réalisation d'un prélèvement | blancs 30*30 | P16 | Matériau fibreux beige + peinture | Négatif | Négatif sur analyse | |

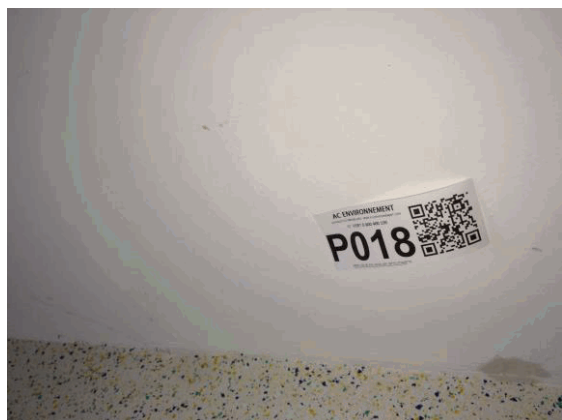
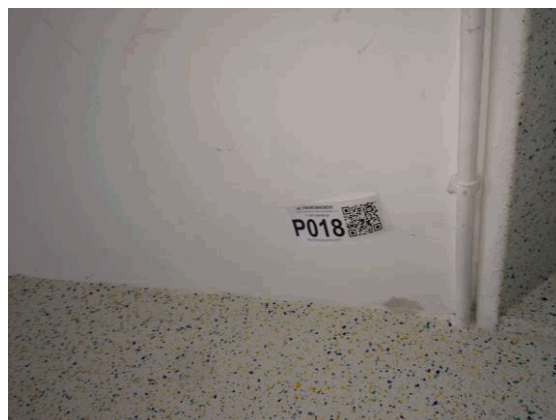
002OY000508 n°18 - 1 (P18)

| Partie commune | | | | | | | | | | | | |
|---|---|---|---|---|---|---|---|---|---|---|---|--|
| Vol 4 (Partie commune) | Plafond et faux-plafonds | Plafonds | Enduit plâtre | B | P18 | Réalisation d'un prélèvement | plafond cage escalier | P18 | Enduit plâtreux blanc en vrac + peintures multiples | Négatif | Négatif sur analyse | |
