## Rapport de mission de repérage des matériaux et produits de la liste A et B contenant de l'amiante à intégrer au Dossier Technique Amiante (DTA)

| Adresse : | LOT GRINHARD |
| CP - Ville : | 53100 MAYENNE |
| Désignation : | Habitation (Parties communes) - Bâtiment composé de 1 cage et de 2 étages |

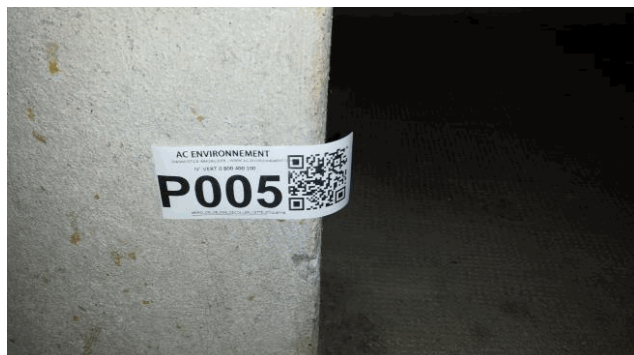
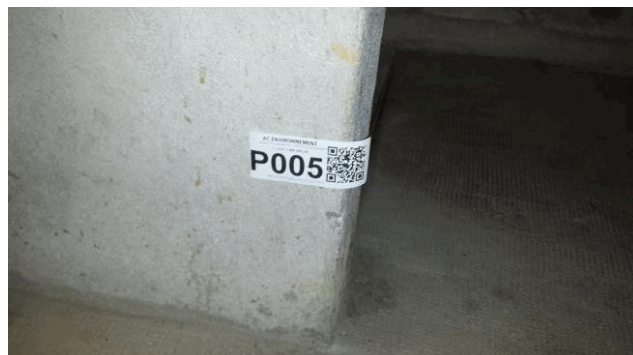
| Etages | | | | | | | | | | | | |
|---|---|---|---|---|---|---|---|---|---|---|---|---|
| Vol 5 (Local à velo) | Parois verticales intérieures et enduits | Murs et cloisons | Enduit ciment | B | P5 | Réalisation d'un prélèvement | Gris frotté | P5 | Enduit compact gris | Négatif | Négatif sur analyse | |

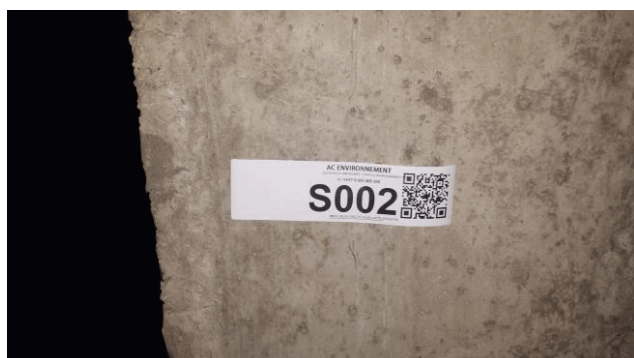
S2 - 1 (S2)

| | | | | | Descriptif de l'action menée | | | Laboratoire | | | Conclusion | Etat de conserva-<br>tion |
|---|---|---|---|---|---|---|---|---|---|---|---|---|
| Vol 5 (Local à velo) | Parois verticales intérieures et enduits | Murs et cloisons | Enduit ciment | B | S2 | Béton lisse | | | | | Négatif sur document<br>Prélèvement n°2 du dossier AC-ENVIRON NEMENT 002NI001348 | |

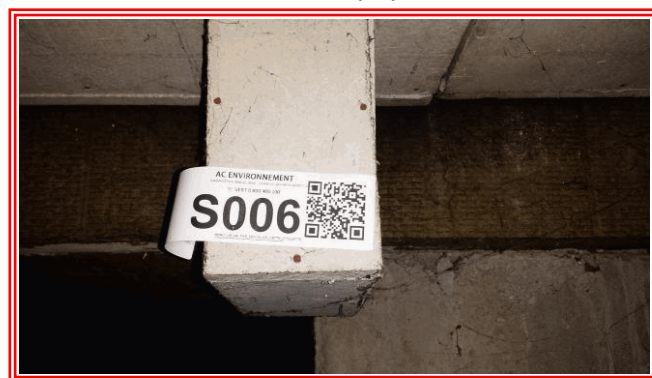
| Référence | Localisation | Action |
|---|---|---|
| S6 - 1 (S6) | Sous-sol - Vol 1<br>(Parking) | Présence sur présentation de documents |

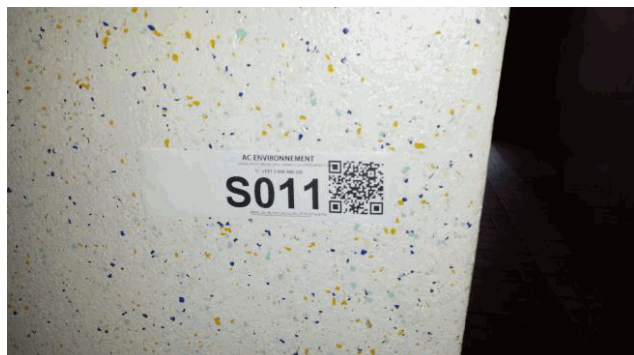
S11 - 1 (S11)

| Etages | | | | | | | | | | | | |
|---|---|---|---|---|---|---|---|---|---|---|---|---|
| Vol 4 (RDC) | Parois verticales intérieures et enduits | Murs et cloisons | Enduit ciment | B | S11 | Refends des communs | | | | | Négatif sur document<br>Prélèvement n°6 du dossier AC-ENVIRONNEMENT<br>002NI001331 | |

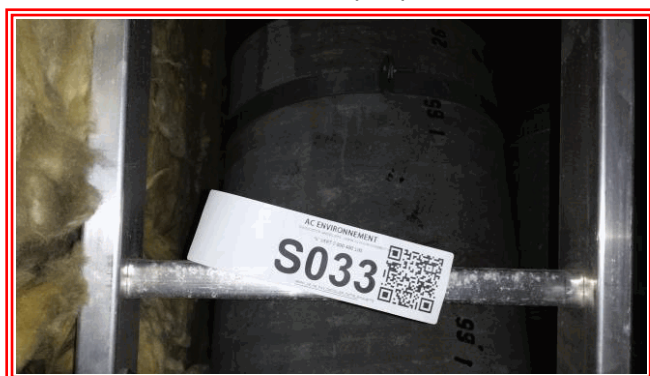
S33 - 1 (S33)

| | | | | | Descriptif de l'action menée | | | Laboratoire | | | Conclusion | Etat de conserva-<br>tion |
|---|---|---|---|---|---|---|---|---|---|---|---|---|
| Vol 10 (Comble) | Conduits, canalisations et équipements | Vide ordure | Conduit en fibres-ciment | B | S33 | | | | | | Présence sur jugement personnel de l'opérateur de repérage | EP |
