## Rapport de mission de repérage des matériaux et produits de la liste A et B contenant de l'amiante à intégrer au Dossier Technique Amiante (DTA)

| Adresse : | RTE DE LA DOREE |
| CP - Ville : | 53190 LANDIVY |
| Désignation : | Habitation (Parties communes) - Bâtiment composé de 1 cage et de 2 étages |

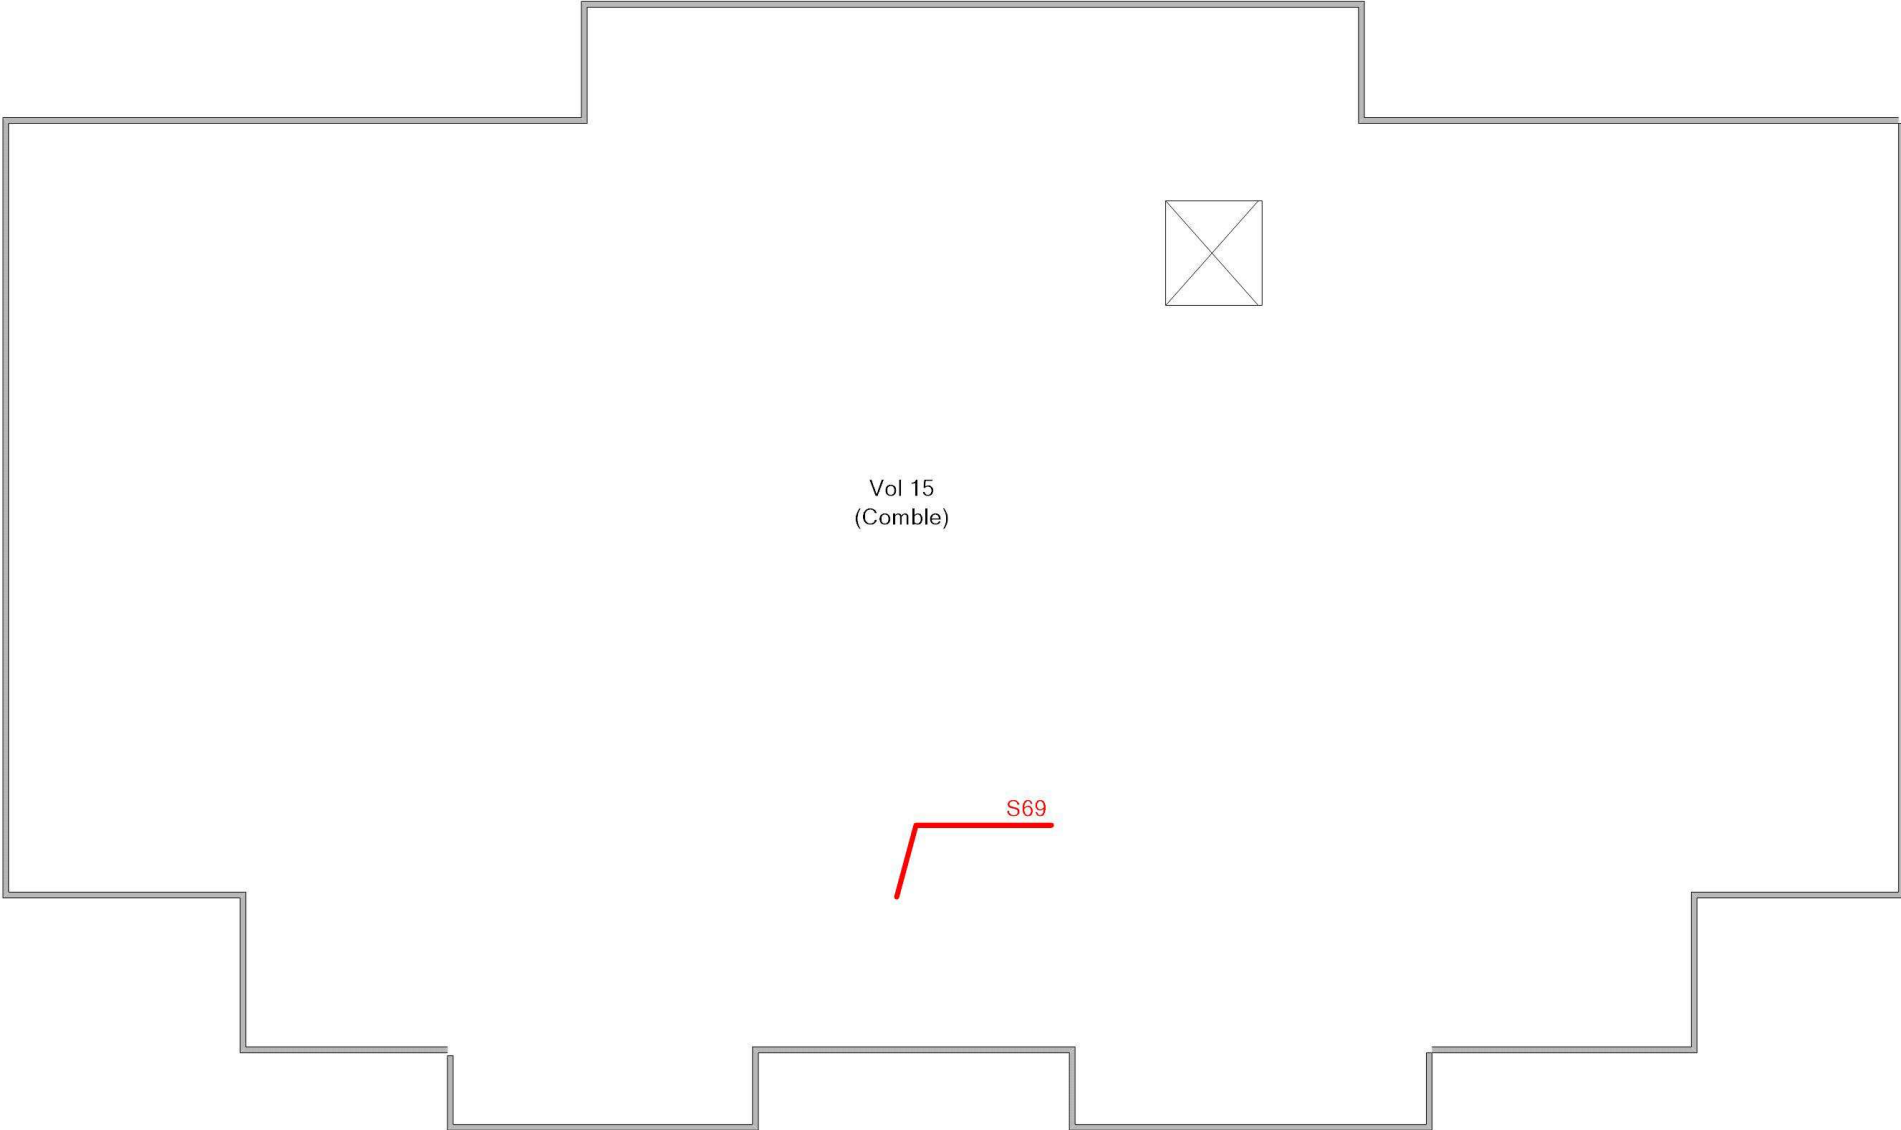
| Localisation | Matériau | Critère de décision | |
|---|---|---|---|
| Vol 15<br>(Comble) | Conduit en fibres-ciment | | Positif sur jugement personnel |

S69: Conduit en fibres-ciment

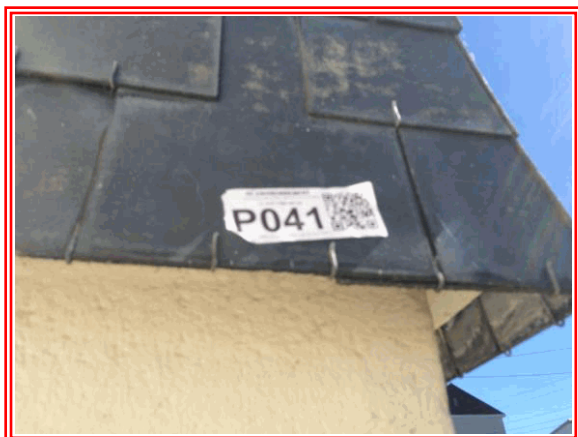
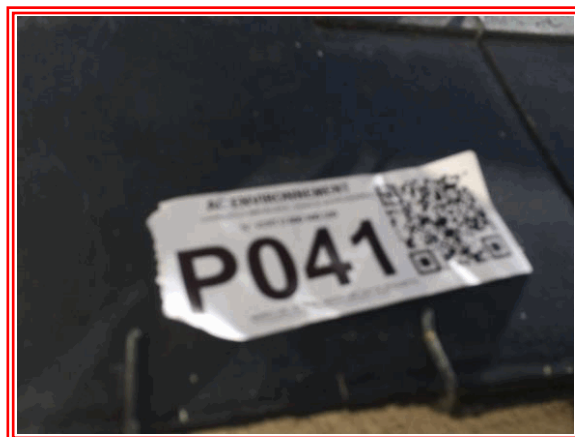
002LQ000373 n°41 - 1 (P41)

| Localisation | Matériau | Critère de décision | |
|---|---|---|---|
| Vol 19 (façade avant) | Matériau compact noir avec fibres visibles | Positif sur analyse | |
| Vol 16 (Toiture) | Matériau compact noir avec fibres visibles | Positif sur analyse | |
| Vol 20 (pignon gauche) | Matériau compact noir avec fibres visibles | Positif sur analyse | |
| Vol 21 (façade arrière) | Matériau compact noir avec fibres visibles | Positif sur analyse | |
| Vol 22 (pignon droit) | Matériau compact noir avec fibres visibles | Positif sur analyse | |

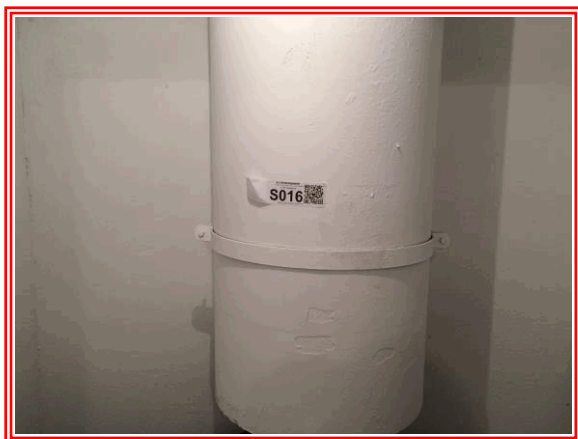
S16 - 1 (S16)

| Localisation | Matériau | Critère de décision | |
|---|---|---|---|
| Vol 4<br>(Local vide-ordure 1) | Conduit en fibres-ciment | | Positif sur jugement personnel |

| Référence | Localisation | Action |
|---|---|---|
| <b>S16 - 1 (S16)</b> | <b>Sous sol - Vol 4</b><br><b>(Local vide-ordure 1)</b> | <b>Présence sur décision de l'opérateur de repérage</b> |

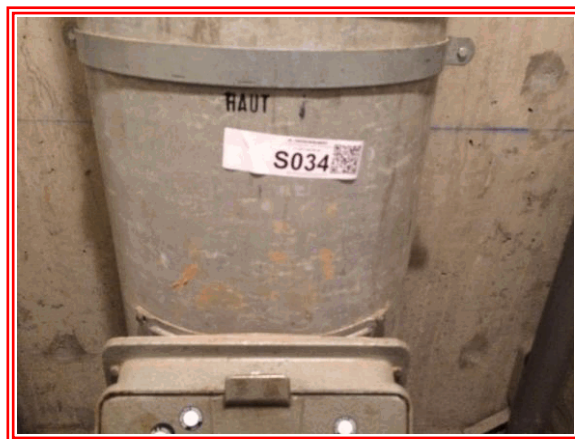
S34 - 1 (S34)

| Localisation | Matériau | Critère de décision | |
|---|---|---|---|
| Vol 9 (Local vide-ordure 2) | Conduit en fibres-ciment | | Positif sur document |
