## Rapport de mission de repérage des matériaux et produits de la liste A et B contenant de l'amiante à intégrer au Dossier Technique Amiante (DTA)

| Adresse : | LE TAMARIS |
| CP - Ville : | 53810 CHANGE |
| Désignation : | Habitation (Parties communes) - Bâtiment composé de 2 cages et de 2 étages |

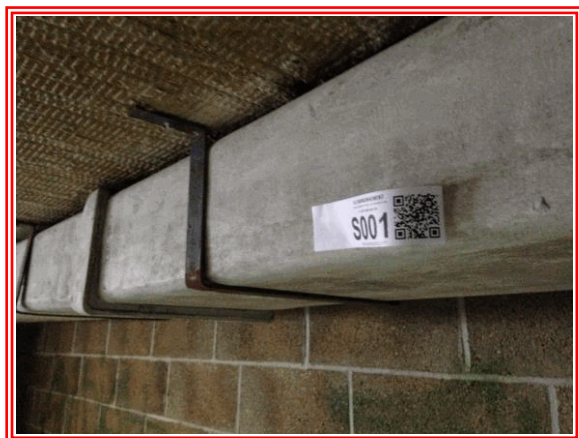
S1 - 1 (S1)

S1: Conduit en fibres-ciment

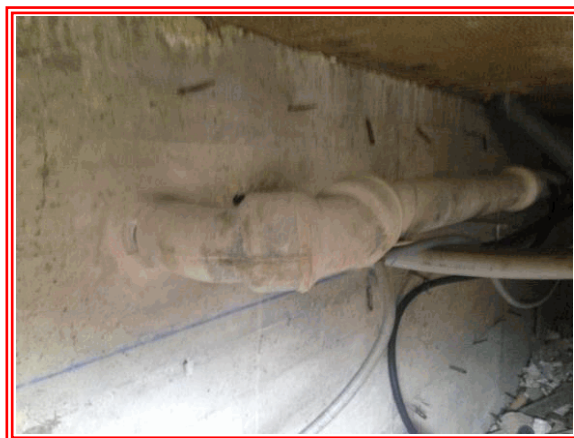
S2 - 1 (S2)

S2: Conduit en fibres-ciment

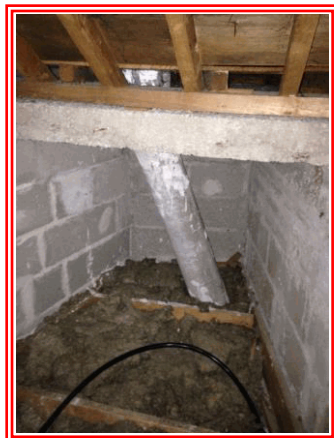
S59 - 1 (S59)

S59: Conduit en fibres-ciment

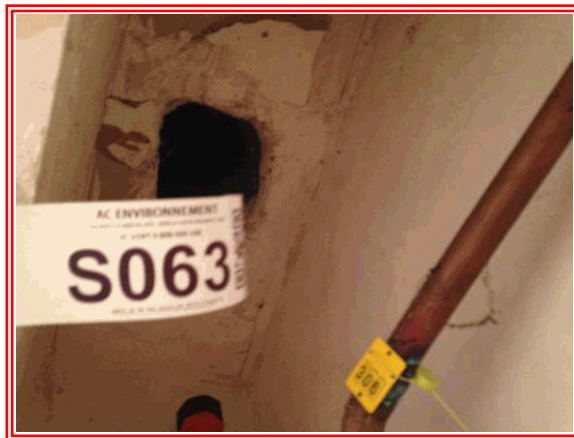
S63 - 1 (S63)

S63: Conduit en fibres-ciment
