## Rapport de mission de repérage des matériaux et produits de la liste A et B contenant de l'amiante à intégrer au Dossier Technique Amiante (DTA)

| Adresse : | PLACE DE LA MAIRIE |
| CP - Ville : | 53800 RENAZE |
| Désignation : | Habitation (Parties communes) - Bâtiment composé de 1 cage et de 2 étages |

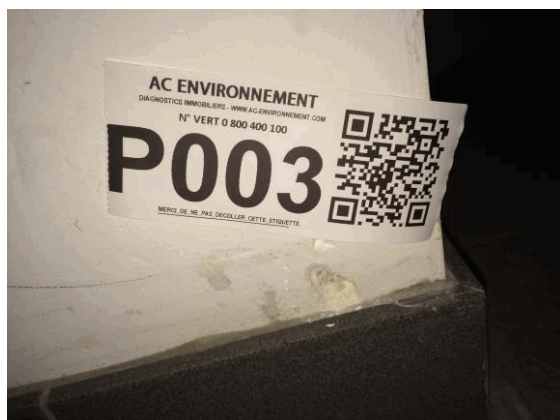
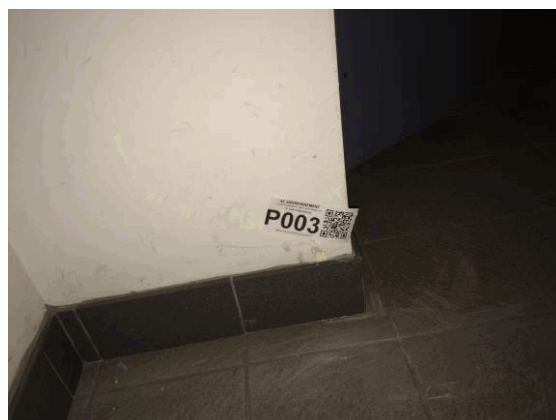
002OY000218 n°3 - 1 (P3)

| | | | | | Descriptif de l'action menée | | | Laboratoire | | | Conclusion | Etat de conserva-<br>tion |
|---|---|---|---|---|---|---|---|---|---|---|---|---|
| Vol 6 (r+2) | Parois verticales intérieures et enduits | Murs et cloisons | Enduit plâtre | B | P3 | Réalisation d'un prélèvement | blanc sur parpaing | P3 | Enduit plâtreux blanc en vrac + peinture non séparable | Négatif | Négatif sur analyse | |

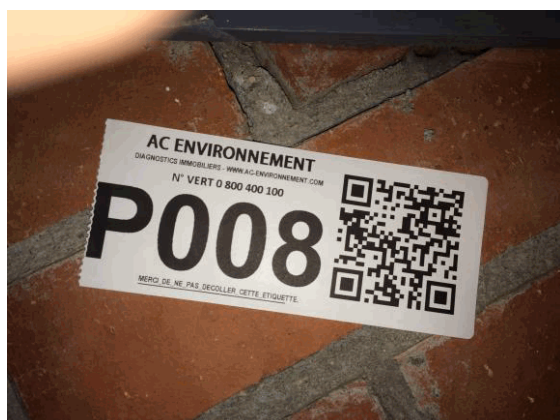
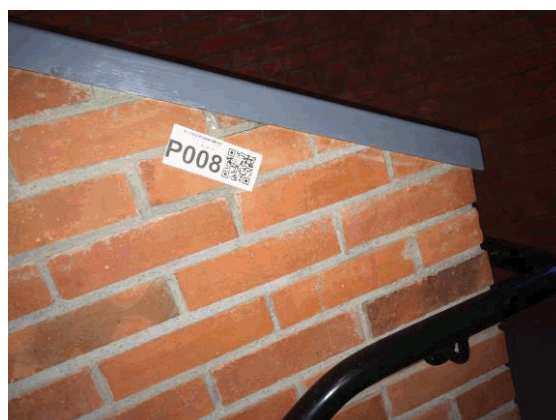
002OY000218 n°8 - 1 (P8)

| | | | | | Descriptif de l'action menée | | | Laboratoire | | | Conclusion | Etat de conserva-<br>tion |
|---|---|---|---|---|---|---|---|---|---|---|---|---|
| Vol 6 (r+2) | Parois verticales intérieures et enduits | Murs et cloisons | Enduit ciment | B | P8 | Réalisation d'un prélèvement | scellements des briques rouges décoratives | P8 | Enduit compact gris | Négatif | Négatif sur analyse | |

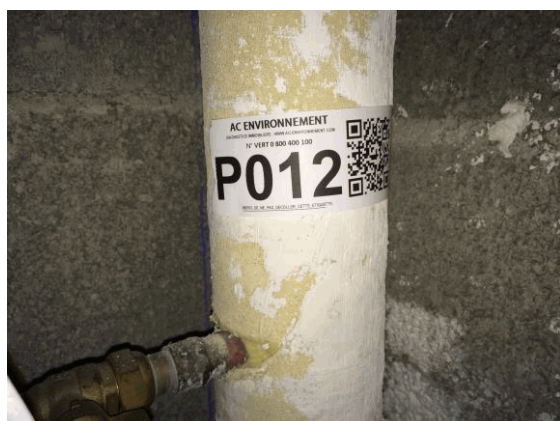
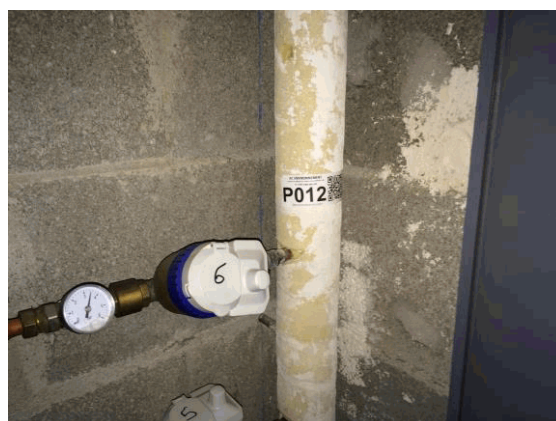
002OY000218 n°12 - 1 (P12)

| | | | | | Descriptif de l'action menée | | | Laboratoire | | | Conclusion | Etat de conserva-<br>tion |
|---|---|---|---|---|---|---|---|---|---|---|---|---|
| Vol 5 (r+1) | Conduits, canalisations et équipements | Conduit fluide non identifié | Calorifugeage | A | P12 | Réalisation d'un prélèvement | beige/blanc | P12 | Matériau fibreux jaune + toile blanche plâtrée | Négatif | Négatif sur analyse | |

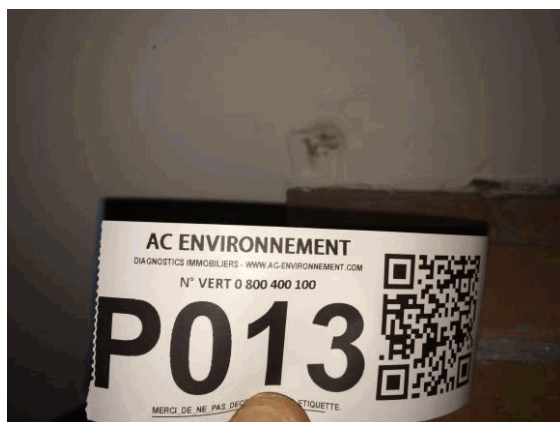
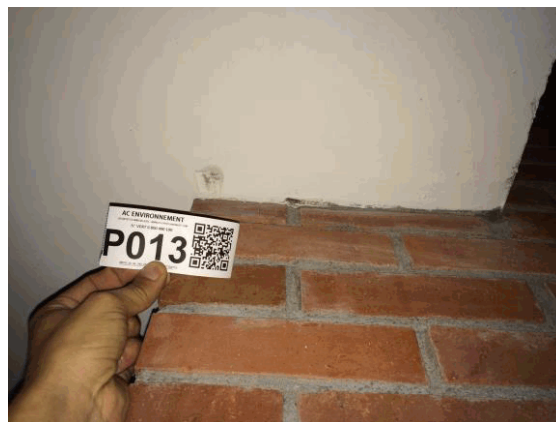
002OY000218 n°13 - 1 (P13)

| | | | | | Descriptif de l'action menée | | | Laboratoire | | | Conclusion | Etat de conserva-<br>tion |
|---|---|---|---|---|---|---|---|---|---|---|---|---|
| Vol 5 (r+1) | Plafond et faux-plafonds | Plafonds | Enduit plâtre | B | P13 | Réalisation d'un prélèvement | plafond droit | P13 | Enduit plâtreux blanc + peinture non séparable | Négatif | Négatif sur analyse | |

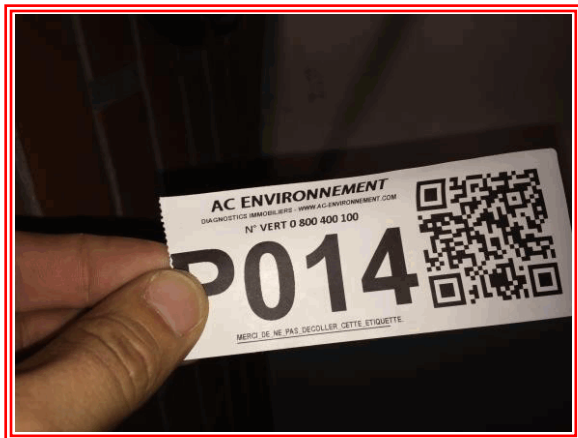
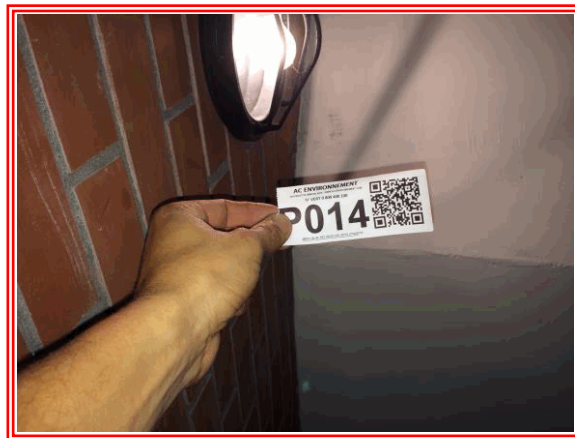
002OY000218 n°14 - 1 (P14)

| | | | | | Descriptif de l'action menée | | | Laboratoire | | | Conclusion | Etat de conserva-<br>tion |
|---|---|---|---|---|---|---|---|---|---|---|---|---|
| Vol 5 (r+1) | Plafond et faux-plafonds | Plafonds | Enduit plâtre | B | P14 | Réalisation d'un prélèvement | sous-face d'escalier | P14 | Enduit plâtre | Positif | Présence sur analyse | EP |
| Vol 5 (r+1) | Plafond et faux-plafonds | Plafonds | Enduit plâtre | B | P14 | Sondage et extension de la zone homogène du prélèvement P14 | sous-face d'escalier | P14 | Enduit plâtre | Positif | Présence sur analyse | EP |

| ETAGES | | | | | | | | | | | | |
|---|---|---|---|---|---|---|---|---|---|---|---|---|
| Vol 6 (r+2) | Plafond et faux-plafonds | Plafonds | Enduit plâtre | B | S56 (P14) | Sondage et extension de la zone homogène du prélèvement P14 | sous-face d'escalier | P14 | Enduit plâtre | Positif | Présence sur analyse | EP |

P14 : Enduit plâtreux blanc sous-face descalier

**Score EP** (Evaluation périodique) : Cette évaluation consiste à :

- a) Contrôler périodiquement que l'état de dégradation des matériaux et produits concernés ne s'aggrave pas et, le cas échéant, que leur protection demeure en bon état de conservation ;
- b) Rechercher, le cas échéant, les causes de dégradation et prendre les mesures appropriées pour les supprimer.

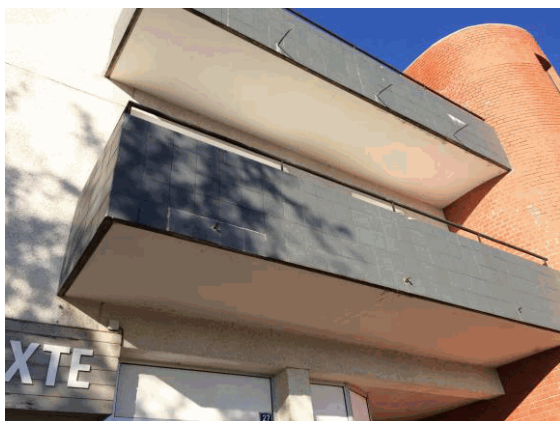
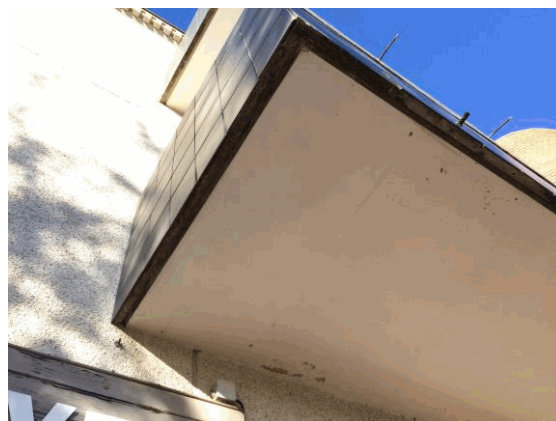
002OY000218 n°27 - 1 (P27)

| ETAGES | | | | | | | | | | | | |
|---|---|---|---|---|---|---|---|---|---|---|---|---|
| Vol 16 (façade avant) | Plafond et faux-plafonds | Plafonds | Enduit ciment | B | P27 | Réalisation d'un prélèvement | sous-face des balcons | P27 | Enduit compact gris hétérogène + peinture non séparable | Négatif | Négatif sur analyse | |

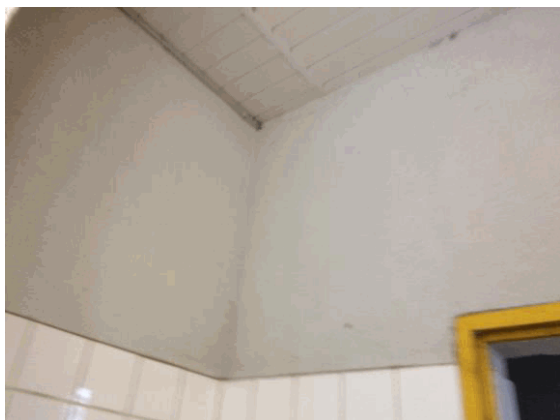
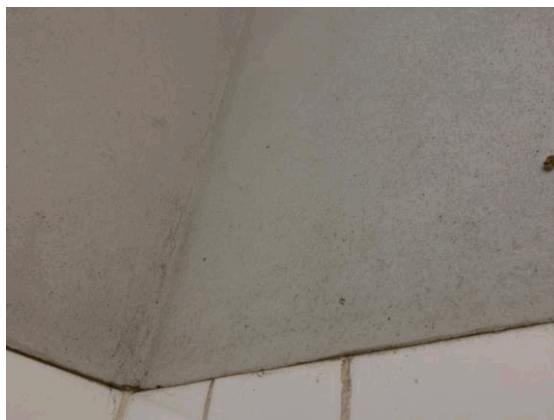
002OY000218 n°37 - 1 (P37)

| façade avant | | | | | | | | | | | | |
|---|---|---|---|---|---|---|---|---|---|---|---|--|
| Vol 13 (W.C public) | Parois verticales intérieures et enduits | Murs et cloisons | Enduit ciment | B | P37 | Réalisation d'un prélèvement | gris aspect gratté des murs des WC publics | P37 | Enduit compact gris + peinture non séparable | Négatif | Négatif sur analyse | |
