## Rapport de mission de repérage des matériaux et produits de la liste A et B contenant de l'amiante à intégrer au Dossier Technique Amiante (DTA)

| Adresse : | PORCHE DU LOUVRE |
| CP - Ville : | 53200 CHATEAU GONTIER |
| Désignation : | Habitation (Parties communes) - Bâtiment composé de 2 cages et de 2 étages |

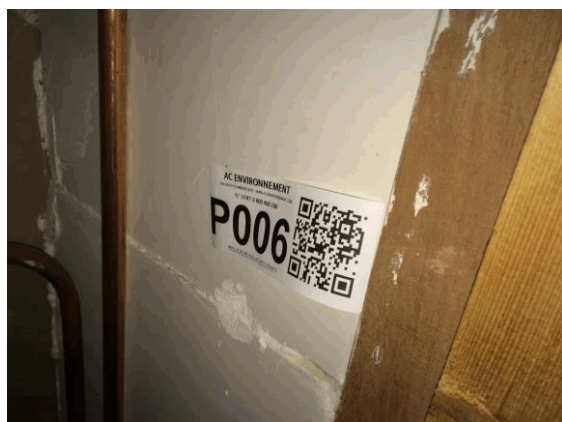
002OY000275 n°6 - 1 (P6)

| | | | | | Descriptif de l'action menée | | | Laboratoire | | | Conclusion | Etat de conserva-<br>tion |
|---|---|---|---|---|---|---|---|---|---|---|---|---|
| Vol 3 (Local technique) | Parois verticales intérieures et enduits | Murs et cloisons | Enduit plâtre | B | P6 | Réalisation d'un prélèvement | cloison de platre + scellement | P6 | Enduit plâtreux blanc en vrac avec poussières + peinture non séparable | Négatif | Négatif sur analyse | |

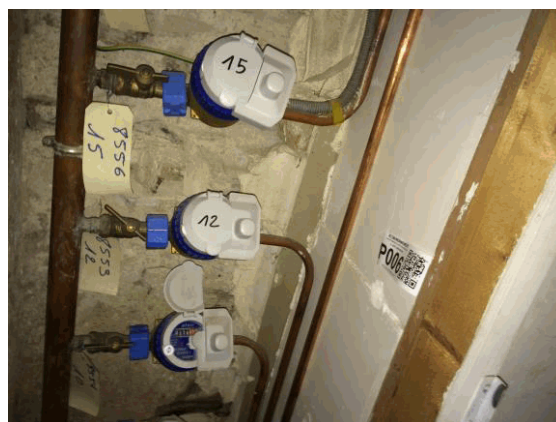
002OY000275 n°6 - 2 (P6)

| | | | | | Descriptif de l'action menée | | | Laboratoire | | | Conclusion | Etat de conserva-<br>tion |
|---|---|---|---|---|---|---|---|---|---|---|---|---|
| Vol 3 (Local technique) | Parois verticales intérieures et enduits | Murs et cloisons | Enduit plâtre | B | P6 | Sondage et extension de la zone homogène du prélèvement P6 | cloison de platre + scellement | P6 | Enduit plâtreux blanc en vrac avec poussières + peinture non séparable | Négatif | Négatif sur analyse | |

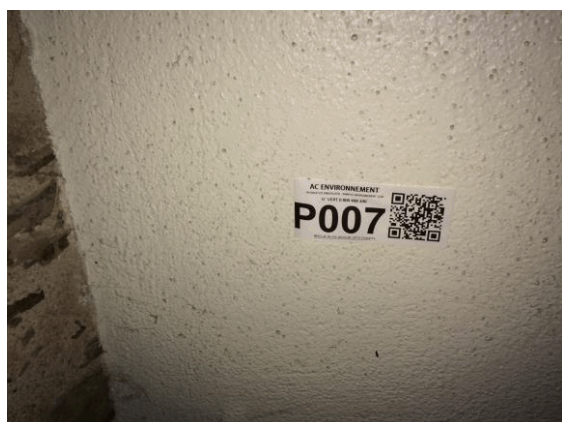
002OY000275 n°7 - 1 (P7)

| | | | | | Descriptif de l'action menée | | | Laboratoire | | | Conclusion | Etat de conserva-<br>tion |
|---|---|---|---|---|---|---|---|---|---|---|---|---|
| Vol 4 (RDC Pc. 1) | Parois verticales intérieures et enduits | Murs et cloisons | Enduit ciment | B | P7 | Réalisation d'un prélèvement | lissés blancs | P7 | Enduit beige en vrac + peinture non séparable | Négatif | Négatif sur analyse | |

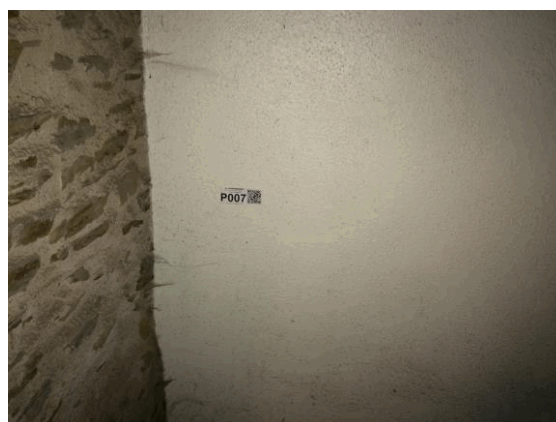
002OY000275 n°7 - 2 (P7)

| | | | | | Descriptif de l'action menée | | | Laboratoire | | | Conclusion | Etat de conserva-<br>tion |
|---|---|---|---|---|---|---|---|---|---|---|---|---|
| Vol 4 (RDC Pc. 1) | Parois verticales intérieures et enduits | Murs et cloisons | Enduit ciment | B | P7 - S8 | Sondage et extension de la zone homogène du prélèvement P7 | lissés blancs | P7 | Enduit beige en vrac + peinture non séparable | Négatif | Négatif sur analyse | |

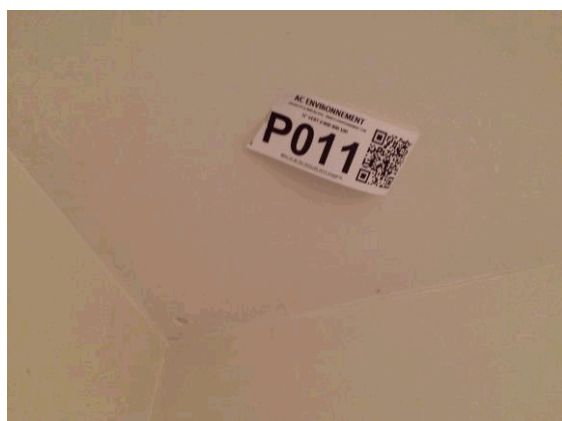
002OY000275 n°11 - 1 (P11)

| | | | | | Descriptif de l'action menée | | | Laboratoire | | | Conclusion | Etat de conserva-<br>tion |
|---|---|---|---|---|---|---|---|---|---|---|---|---|
| Vol 6 (R+1 Pc. 1) | Plafond et faux-plafonds | Plafonds | Enduit plâtre | B | P11 | Réalisation d'un prélèvement | plafonds droit | P11 | Enduit plâtreux blanc en vrac non séparable + peinture non séparable | Négatif | Négatif sur analyse | |

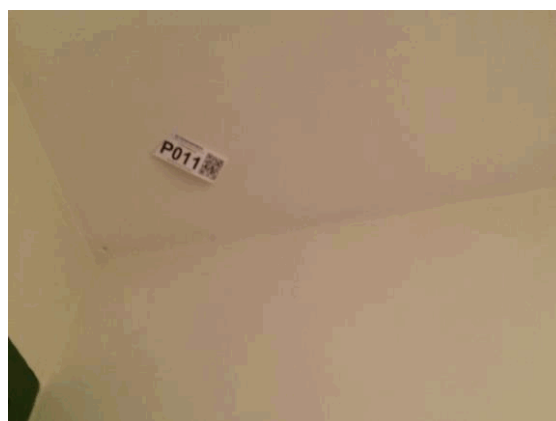
002OY000275 n°11 - 2 (P11)

| | | | | | Descriptif de l'action menée | | | Laboratoire | | | Conclusion | Etat de conserva-<br>tion |
|---|---|---|---|---|---|---|---|---|---|---|---|---|
| Vol 6 (R+1 Pc. 1) | Plafond et faux-plafonds | Plafonds | Enduit plâtre | B | P11 | Sondage et extension de la zone homogène du prélèvement P11 | plafonds droit | P11 | Enduit plâtreux blanc en vrac non séparable + peinture non séparable | Négatif | Négatif sur analyse | |
