Rapport de mission de repérage des matériaux et produits de la liste A et B contenant de l'amiante à intégrer au Dossier Technique Amiante (DTA)

Adresse :	RUE NATIONALE
CP - Ville :	53950 LOUVERNE
Référence client :	_0044800001_
Rapport émis le :	26/08/2016
Désignation :	Habitation (Parties communes) - Bâtiment composé de 2 cages et de 2 étages

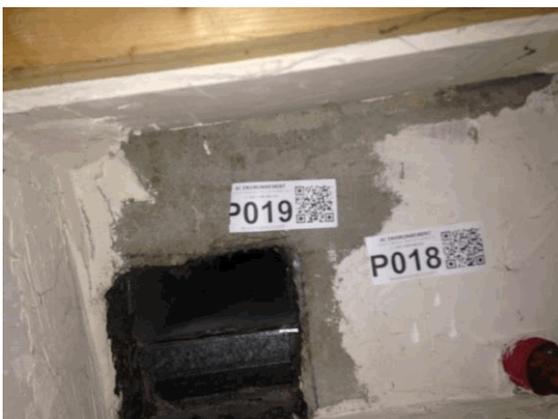
002HD001079 n°19 - 1 (P19)

Vol 6 (PC R+2)	Plafond et faux-plafonds	Plafonds	Enduit ciment	B	P19	Réalisation d'un prélèvement	Plafond brut (gaines techniques)	P19	Enduit compact gris + peinture non séparable	Négatif	Négatif sur analyse	
Vol 6 (PC R+2) - Vol 5 (PC R+1)	Plafond et faux-plafonds	Plafonds	Enduit ciment	B	P19 - S5	Sondage et extension de la zone homogène du prélèvement P19	Plafond brut (gaines techniques)	P19	Enduit compact gris + peinture non séparable	Négatif	Négatif sur analyse	
PC ETAGES CAGE 50												
Vol 11 (PC R+1)	Conduits, canalisations et équipements	Conduit eau	Calorifugeage	A	S2						Négatif sur marquageDat é 2003	
Vol 12 (PC R+2)	Conduits, canalisations et équipements	Conduit eau	Calorifugeage	A	S2						Négatif sur marquageDat é 2003	
Vol 12 (PC R+2) - Vol 11 (PC R+1)	Parois verticales intérieures et enduits	Murs et cloisons	Enduit plâtre	B	S30 - S31	Sondage et extension de la zone homogène du prélèvement P8	platre sur mur porteur	P8	Enduit plâtreux blanc en vrac + peinture en vrac non séparable	Négatif	Négatif sur analyse

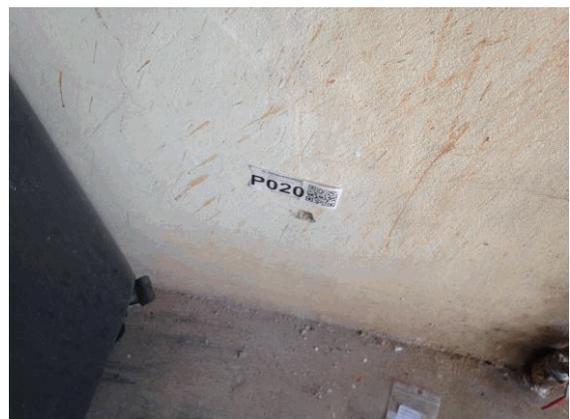
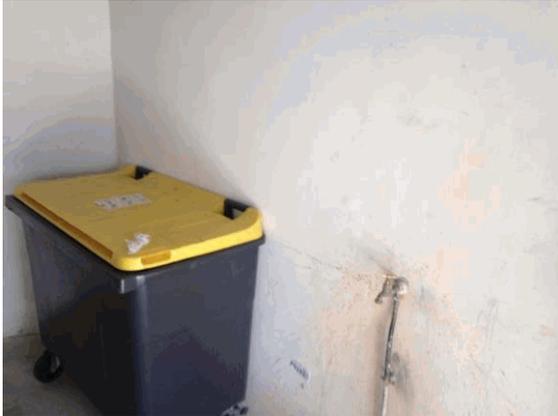
002HD001079 n°20 - 1 (P20)

Vol 1 (local poubelles)	Parois verticales intérieures et enduits	Murs et cloisons	Enduit ciment	B	P20	Réalisation d'un prélèvement		P20	Enduit gris en vrac + peinture non séparable	Négatif	Négatif sur analyse	
PC RDC CAGE 50												
Vol 8 (PC RDC)	Conduits, canalisations et équipements	Conduit eau	Calorifugeage	A	S2						Négatif sur marquageDat é 2003	
Vol 8 (PC RDC)	Parois verticales intérieures et enduits	Murs et cloisons	Enduit plâtre	B	S29	Sondage et extension de la zone homogène du prélèvement P8	platre sur mur porteur	P8	Enduit plâtreux blanc en vrac + peinture en vrac non séparable	Négatif	Négatif sur analyse	
Vol 8 (PC RDC)	Plafond et faux-plafonds	Plafonds	Enduit ciment	B	S7	Sondage et extension de la zone homogène du prélèvement P19	Plafond brut (gaines techniques)	P19	Enduit compact gris + peinture non séparable	Négatif	Négatif sur analyse	
Plan masse												
Vol 19 (Plan masse)	Conduits, canalisations et équipements	Conduit air	Conduit en fibres-ciment	B	S1						Présence sur jugement personnel de l'opérateur de repérage	EP

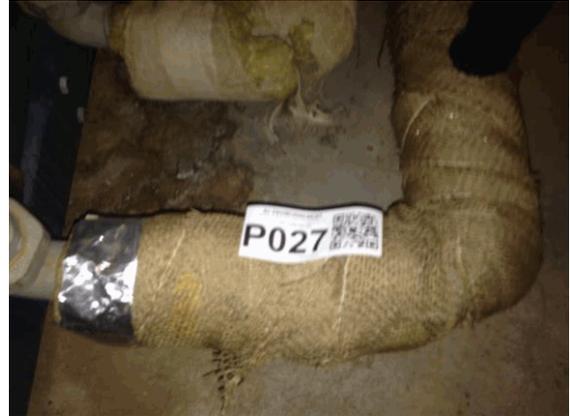
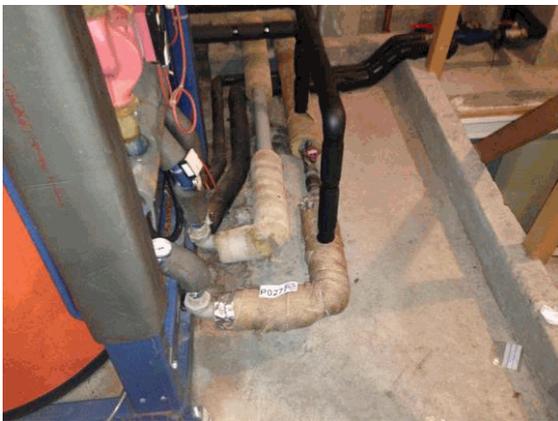
002HD001079 n°27 - 1 (P27)

Vol 13 (chaufferie cage 50)	Conduits, canalisations et équipements	Conduit eau	Calorifugeage	A	S74	Sondage et extension de la zone homogène du prélèvement P27		P27	Matériau fibreux jaune avec couche en toile et poussières	Négatif	Négatif sur analyse	
Vol 15 (chaufferie cage 48)	Parois verticales intérieures et enduits	Murs et cloisons	Enduit ciment	B	P28	Réalisation d'un prélèvement	joint assemblage des parpaings	P28	Matériau gris en vrac	Négatif	Négatif sur analyse	
Vol 15 (chaufferie cage 48) - Vol 13 (chaufferie cage 50)	Parois verticales intérieures et enduits	Murs et cloisons	Enduit ciment	B	P28 - S71	Sondage et extension de la zone homogène du prélèvement P28	joint assemblage des parpaings	P28	Matériau gris en vrac	Négatif	Négatif sur analyse	
Vol 15 (chaufferie cage 48)	Conduits, canalisations et équipements	Conduit air	Conduit en fibres-ciment	B	S72						Présence sur jugement personnel de l'opérateur de repérage	EP

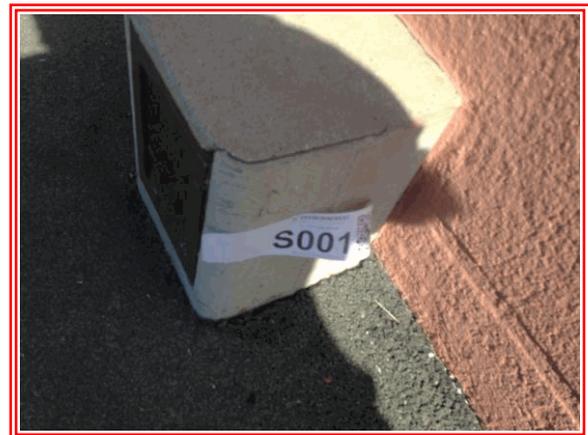
S1 - 1 (S1)

Réf commande :	002HD001079	Matériau :	Conduit en fibres-ciment
Réf mesure :	S1	Destination du local :	
Date évaluation :	16/08/2016	Local ou zone homogène :	Vol 19
Batiment :			(Plan masse), Vol 22 (Façade avant)

- a) Contrôler périodiquement que l'état de dégradation des matériaux et produits concernés ne s'aggrave pas et, le cas échéant, que leur protection demeure en bon état de conservation ;
- b) Rechercher, le cas échéant, les causes de dégradation et prendre les mesures appropriées pour les supprimer.

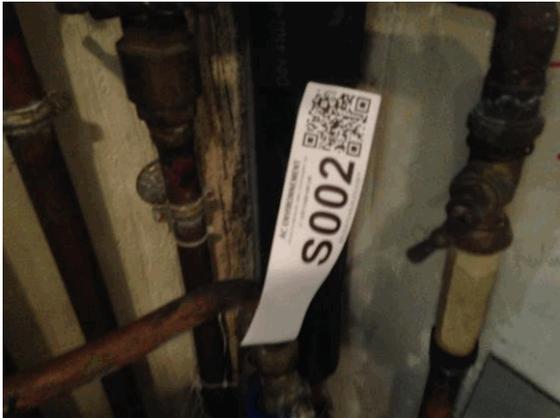
S2 - 1 (S2)

PC RDC CAGE 48												
Vol 2 (PC RDC)	Conduits, canalisations et équipements	Conduit eau	Calorifugeage	A	S2						Négatif sur marquageDat é 2003	
Vol 2 (PC RDC)	Parois verticales intérieures et enduits	Murs et cloisons	Enduit ciment	B	P6	Réalisation d'un prélèvement	Brut dans gaines techniques	P6	Enduit gris en vrac	Négatif	Négatif sur analyse	
Vol 2 (PC RDC)	Parois verticales intérieures et enduits	Murs et cloisons	Enduit plâtre	B	P8	Réalisation d'un prélèvement	platre sur mur porteur	P8	Enduit plâtreux blanc en vrac + peinture en vrac non séparable	Négatif	Négatif sur analyse	
Vol 2 (PC RDC)	Parois verticales intérieures et enduits	Murs et cloisons	Enduit plâtre	B	P8	Sondage et extension de la zone homogène du prélèvement P8	platre sur mur porteur	P8	Enduit plâtreux blanc en vrac + peinture en vrac non séparable	Négatif	Négatif sur analyse	
Vol 2 (PC RDC)	Plafond et faux-plafonds	Plafonds	Enduit ciment	B	S6	Sondage et extension de la zone homogène du prélèvement P19	Plafond brut (gaines techniques)	P19	Enduit compact gris + peinture non séparable	Négatif	Négatif sur analyse

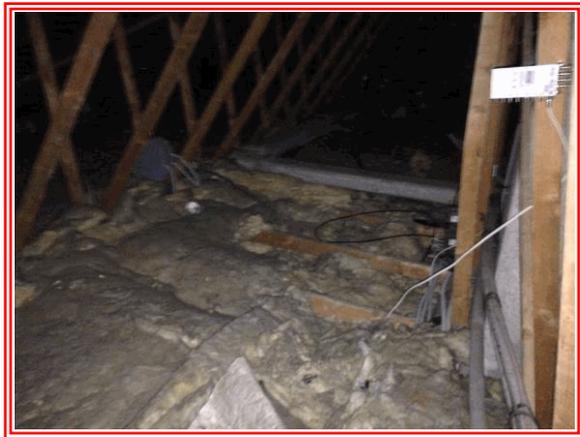
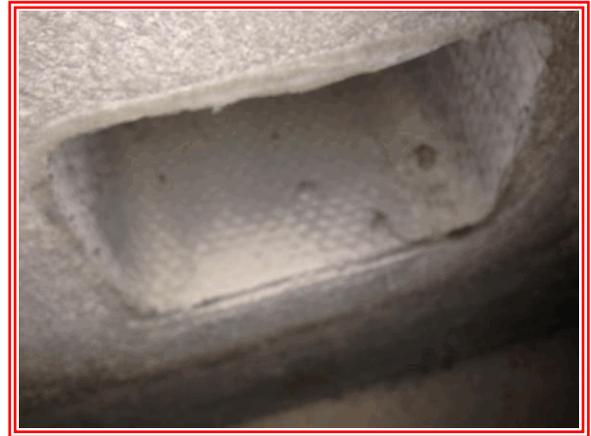
S67 - 1 (S67)

Localisation	Matériau	Critère de décision	
		après analyse	sur décision de l'opérateur
Vol 19 (Plan masse)	Conduit en fibres-ciment		Positif sur jugement personnel
Vol 22 (Façade avant)	Conduit en fibres-ciment		Positif sur jugement personnel
Vol 14 (combles VMC Cage 50)	Conduit en fibres-ciment		Positif sur jugement personnel
Vol 13 (chaufferie cage 50)	Conduit en fibres-ciment		Positif sur jugement personnel
Vol 15 (chaufferie cage 48)	Conduit en fibres-ciment		Positif sur jugement personnel
Vol 16 (combles VMC Cage 48)	Conduit en fibres-ciment		Positif sur document

S67: Conduit en fibres-ciment

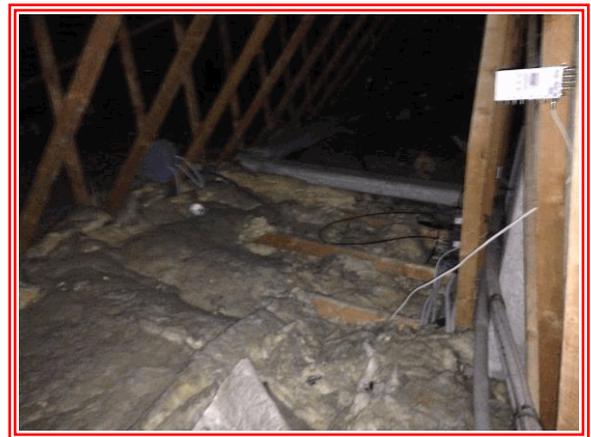
S73 - 1 (S73)

Combles												
Vol 16 (combles VMC Cage 48)	Conduits, canalisations et équipements	Conduit air	Conduit en fibres-ciment	B	S73						Présence sur document	EP
Façade avant 48 Rue nationale												
Vol 22 (Façade avant)	Conduits, canalisations et équipements	Conduit air	Conduit en fibres-ciment	B	S1						Présence sur jugement personnel de l'opérateur de repérage	EP
Néant												
Néant	Néant	Néant	Néant	Néant	Néant	Néant	Néant	Néant	Néant	Néant	Néant	Néant
PC ETAGES CAGE 48												
Vol 5 (PC R+1)	Conduits, canalisations et équipements	Conduit eau	Calorifugeage	A	S2						Négatif sur marquageDat é 2003	
Vol 6 (PC R+2)	Conduits, canalisations et équipements	Conduit eau	Calorifugeage	A	S2						Négatif sur marquageDat é 2003	
Vol 6 (PC R+2) - Vol 5 (PC R+1)	Parois verticales intérieures et enduits	Murs et cloisons	Enduit plâtre	B	S27 - S28	Sondage et extension de la zone homogène du prélèvement P8	platre sur mur porteur	P8	Enduit plâtreux blanc en vrac + peinture en vrac non séparable	Négatif	Négatif sur analyse
