**Rapport de mission de repérage des matériaux et produits de la liste A et B contenant de l'amiante à intégrer au Dossier Technique Amiante (DTA)**

Adresse :	RUE JEANNE D ARC
CP - Ville :	53150 MONTSURS
Référence client :	_0045000001_
Rapport émis le :	06/08/2016
Désignation :	Habitation (Parties communes) - Bâtiment composé de 2 cages et de 2 étages

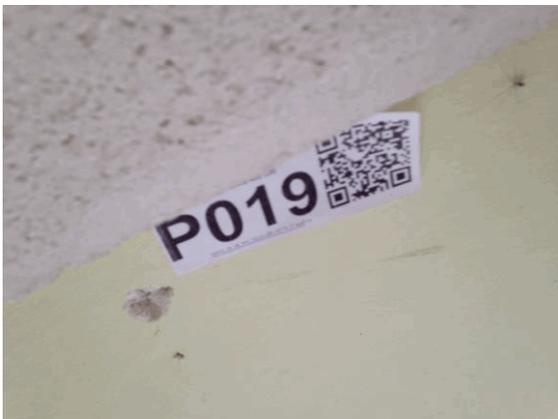
002HD001067 n°19 - 2 (P19)

P19 Phase 1	Plafond et faux-plafonds	Plafonds	Matériau de type peinture (vert) ; matériau semi-dur de type enduit (blanc) - Plâtre lissé + peinture verte -	PC Cage 30 BIS - Vol 8 (PC RDC)	
P19 Phase 2	Plafond et faux-plafonds	Plafonds	Matériau semi-dur de type enduit (blanc) - Plâtre lissé + peinture verte -	PC Cage 30 BIS - Vol 8 (PC RDC)	
P20	Plafond et faux-plafonds	Plafonds	Matériau de type peinture (vert) ; matériau semi-dur de type enduit (blanc) ; matériau semi-dur de type ciment (gris) - Sous face escalier + palier -	PC Cage 30 BIS - Vol 8 (PC RDC)
