## Rapport de mission de repérage des matériaux et produits de la liste A et B contenant de l'amiante à intégrer au Dossier Technique Amiante (DTA)

| Adresse : | RUE DE NORMANDIE |
| CP - Ville : | 53500 ST DENIS DE GASTINES |
| Désignation : | Habitation (Parties communes) - Bâtiment composé de 1 cage et de 2 étages |

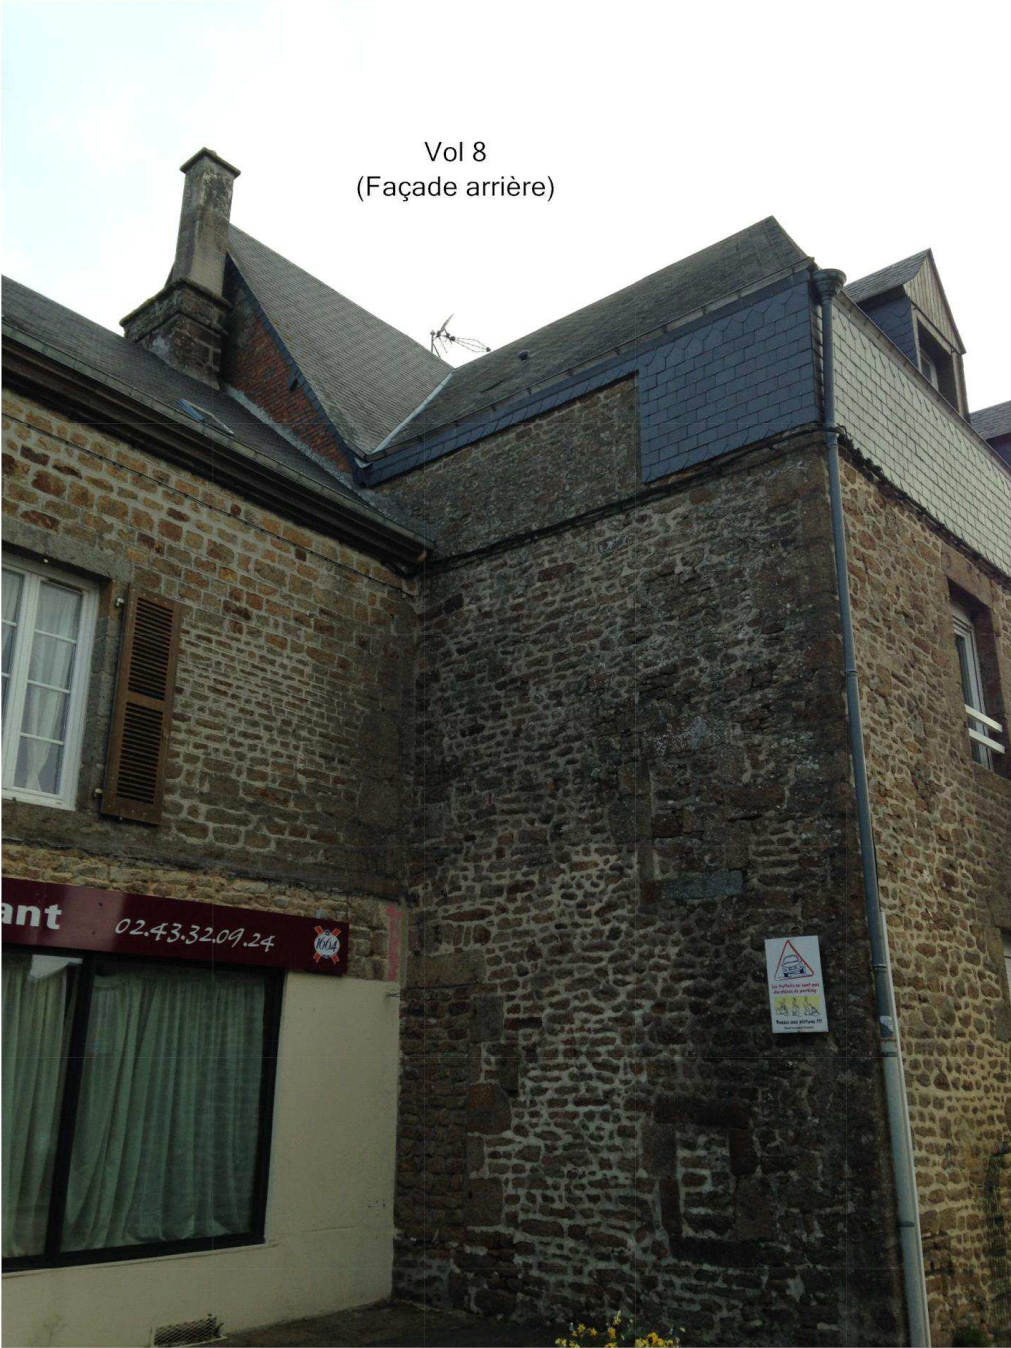
| FAÇADE ARRIÈRE - PLAN DE REPÉRAGE - ACTIONS MENÉES | | | | Référence:<br>002HD001431 |

Accès impossible à l'ensemble de la façade arrière et au pignon droit. Impossible d'être exhaustif sur ces 2 éléments .

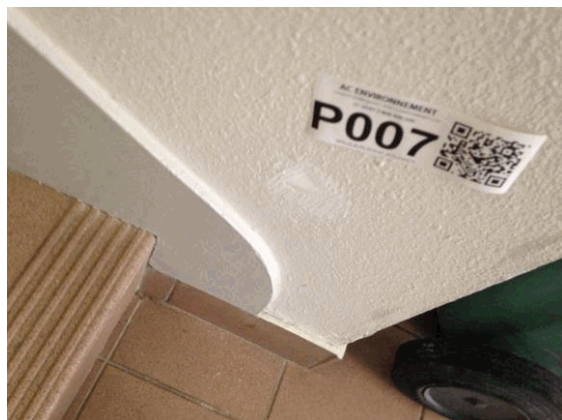
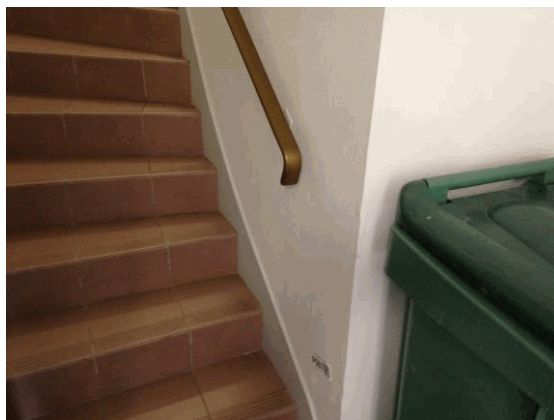
| | | | | | Descriptif de l'action menée | | | Laboratoire | | | Conclusion | Etat de conserva-<br>tion |
|---|---|---|---|---|---|---|---|---|---|---|---|---|
| Vol 1 (PC RDC) | Parois verticales intérieures et enduits | Murs et cloisons | Enduit plâtre | B | P7 | Réalisation d'un prélèvement | Mur porteur | P7 | Enduit plâtreux blanc en vrac + peinture non séparable | Négatif | Négatif sur analyse | |

002HD001431 n°7 - 1 (P7)

002HD001431 n°7 - 2 (P7)

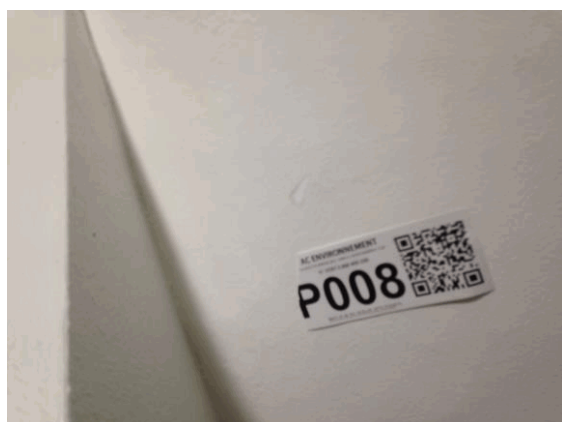
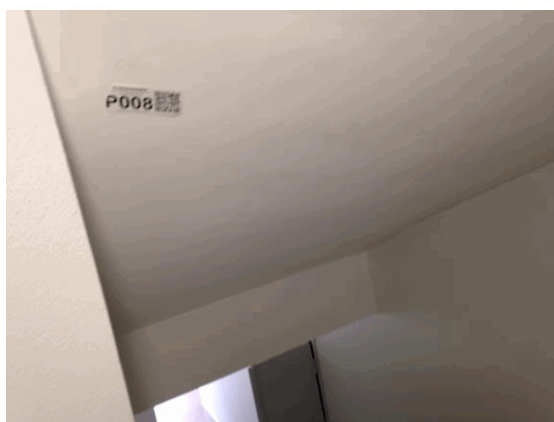
| | | | | | Descriptif de l'action menée | | | Laboratoire | | | Conclusion | Etat de conserva-<br>tion |
|---|---|---|---|---|---|---|---|---|---|---|---|---|
| Vol 1 (PC RDC) | Plafond et faux-plafonds | Plafonds | Enduit plâtre | B | P8 | Réalisation d'un prélèvement | Sous face escalier | P8 | Enduit plâtreux blanc en vrac + peinture non séparable | Négatif | Négatif sur analyse | |

002HD001431 n°8 - 1 (P8)

002HD001431 n°8 - 2 (P8)

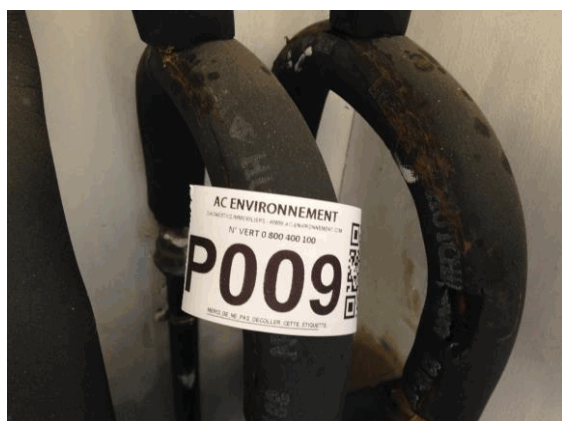
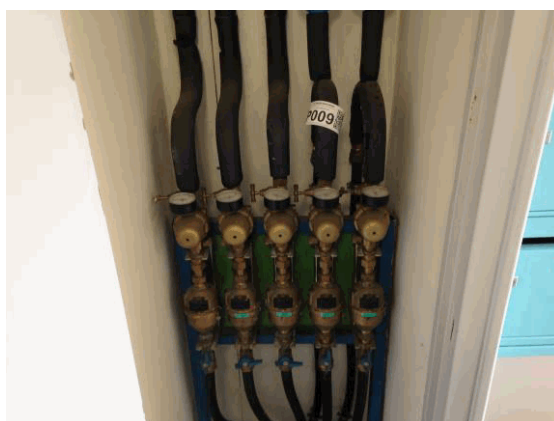
| | | | | | Descriptif de l'action menée | | | Laboratoire | | | Conclusion | Etat de conserva-<br>tion |
|---|---|---|---|---|---|---|---|---|---|---|---|---|
| Vol 1 (PC RDC) | Conduits, canalisations et équipements | Conduit eau | Calorifugeage | A | P9 | Réalisation d'un prélèvement | Mousse avec colle jaune | P9 | Matériau noir en mousse + colle polymère jaune en faible quantité non séparable | Négatif | Négatif sur analyse | |

002HD001431 n°9 - 1 (P9)

002HD001431 n°9 - 2 (P9)
