## Rapport de mission de repérage des matériaux et produits de la liste A et B contenant de l'amiante à intégrer au Dossier Technique Amiante (DTA)

Adresse :	RTE DE NEAU
CP - Ville :	53600 EVRON
Référence client :	_0052100001_
Rapport émis le :	12/08/2016
Désignation :	Habitation (Parties communes) - Bâtiment composé de 1 cage et de 3 étages

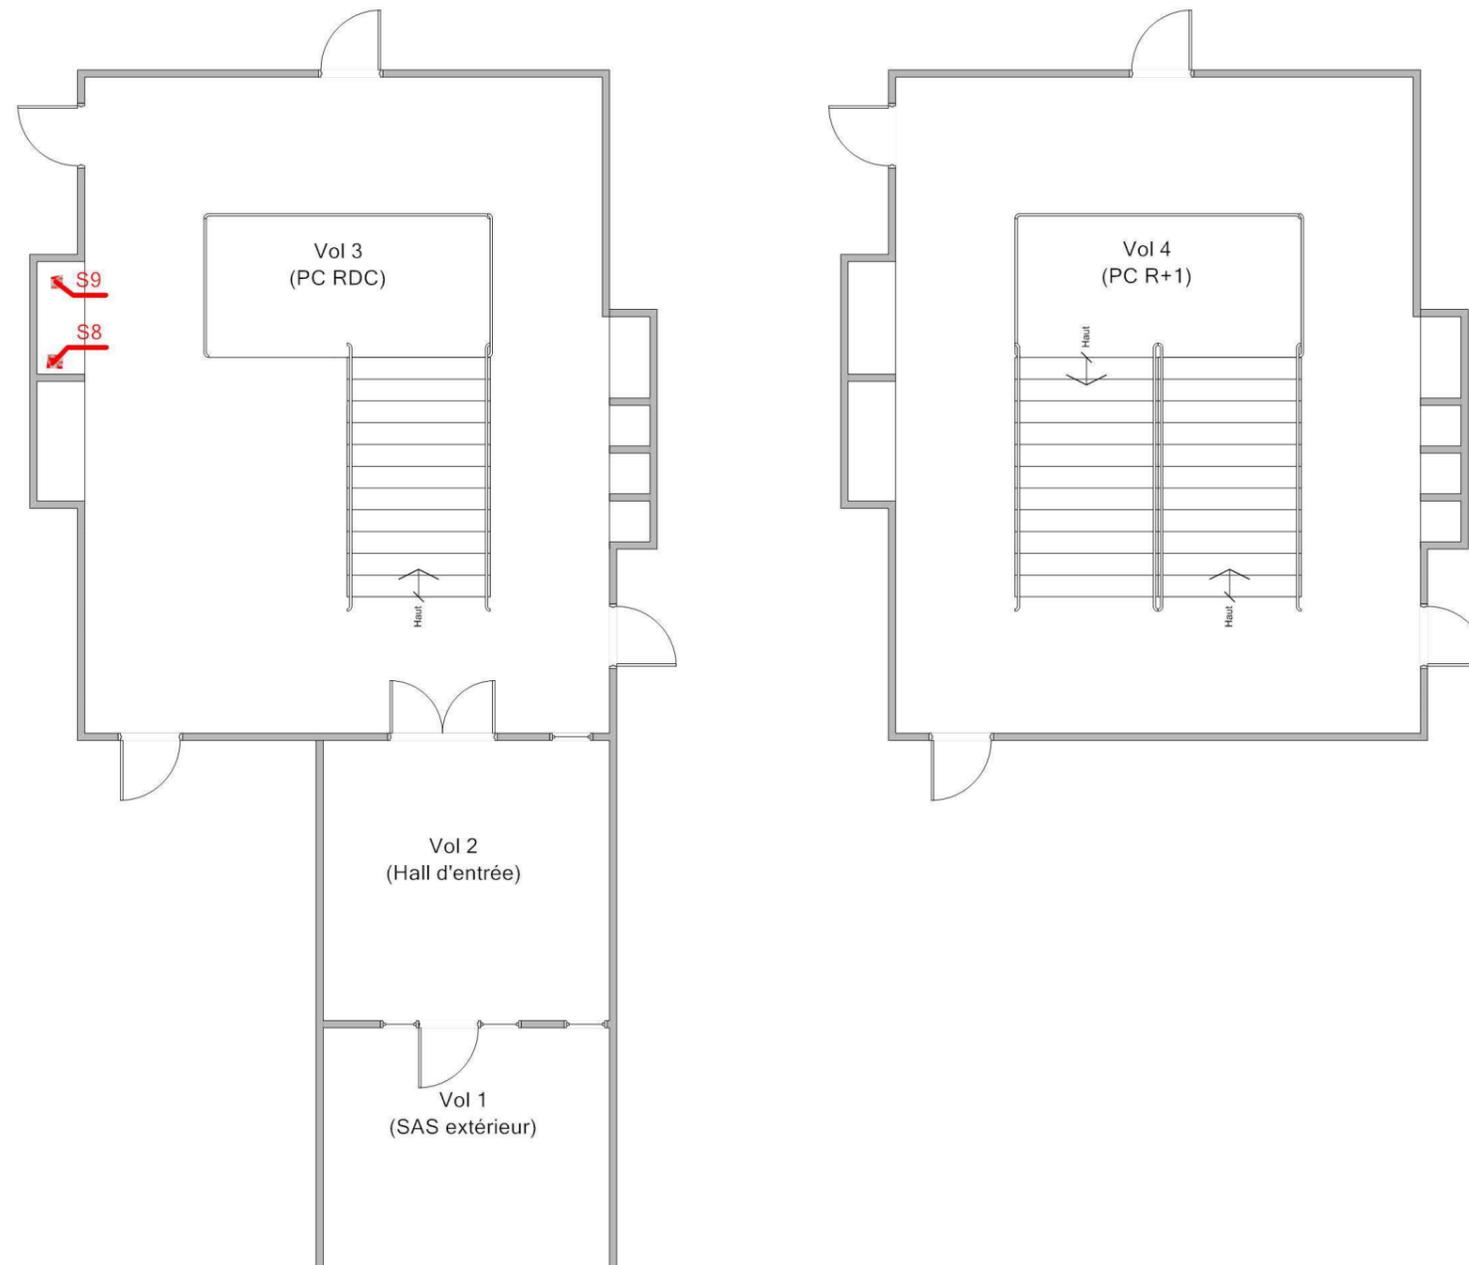
# RDC R+1 - MPCA CONDUITS, CANALISATIONS ET ÉQUIPEMENTS

S9: Conduit en fibres-ciment
	S8: Conduit en fibres-ciment

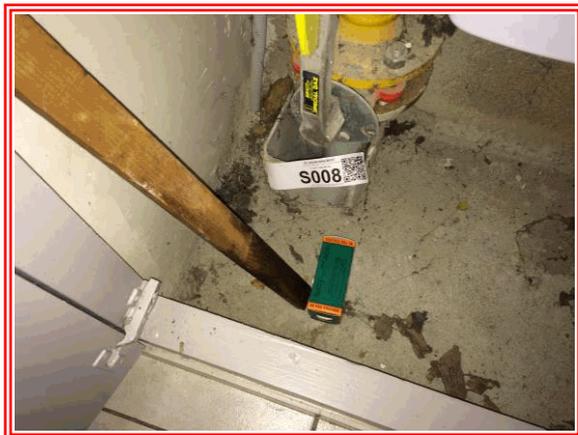
S8 - 1 (S8)

Réf commande :	002LQ000348	Matériau :	Conduit en fibres-ciment
Réf mesure :	S8	Destination du local :	
Date évaluation :	01/08/2016	Local ou zone homogène :	Vol 3 (PC RDC)
Batiment :

- a) Contrôler périodiquement que l'état de dégradation des matériaux et produits concernés ne s'aggrave pas et, le cas échéant, que leur protection demeure en bon état de conservation ;
- b) Rechercher, le cas échéant, les causes de dégradation et prendre les mesures appropriées pour les supprimer.
