Rapport de mission de repérage des matériaux et produits de la liste A et B contenant de l'amiante à intégrer au Dossier Technique Amiante (DTA)

Examen réalisé conformément à l'application du décret n°2011-629 du 3 juin 2011 relatif à la protection contre les risques sanitaires liés à une exposition à l'amiante dans les immeubles bâtis, aux arrêtés du 12 décembre 2012 relatif aux critères d'évaluation de l'état de conservation MPCA de la liste A et B et au contenu du rapport de repérage, l'arrêté du 21 décembre 2012 relatif aux recommandations générales de sécurité et au contenu de la fiche récapitulative du DTA, à la norme NF X 46-020 et ses annexes.

Adresse :	LA PERRINE
CP - Ville :	53700 VILLAINES LA JUHEL
Référence client :	_0010200004_
Rapport émis le :	21/10/2016
Désignation :	Habitation (Parties communes) - Bâtiment composé de 1 cage et de 4 étages

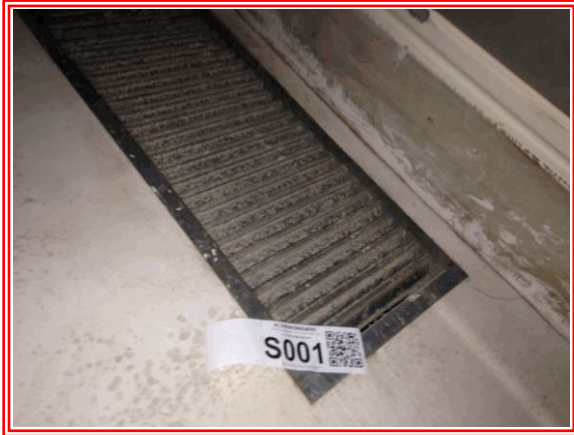
S1 - 1 (S1)

Réf commande :	002HD001122	Materiau :	Conduit en fibres-ciment
Réf mesure :	S1	Destination du local :	
Date évaluation :	05/10/2016	Local ou zone homogène :	Vol 1 (Local vélo)
Batiment :

Protection physique	Etat de dégradation	Etendue de la dégradation	Risque de dégradation lié à l'environnement du materiau	Résultat	
Protection physique étanche				EP	
Protection physique non étanche ou absence de protection physique	Matériau non dégradé		Risque de dégradation faible ou à terme	EP	
			Risque de dégradation rapide	AC1	
			Risque faible d'extension de la dégradation	EP	
	Matériau dégradé	Ponctuelle		Risque d'extension à terme de la dégradation	AC1
				Risque d'extension rapide de la dégradation	AC2
		Généralisée			AC2

- a) Contrôler périodiquement que l'état de dégradation des matériaux et produits concernés ne s'aggrave pas et, le cas échéant, que leur protection demeure en bon état de conservation ;
- b) Rechercher, le cas échéant, les causes de dégradation et prendre les mesures appropriées pour les supprimer.
