Rapport de mission de repérage des matériaux et produits de la liste A et B contenant de l'amiante à intégrer au Dossier Technique Amiante (DTA)

Adresse :	LA PERRINE
CP - Ville :	53700 VILLAINES LA JUHEL
Référence client :	_0010300007_
Rapport émis le :	21/10/2016
Désignation :	Habitation (Parties communes) - Bâtiment composé de 1 cage et de 4 étages

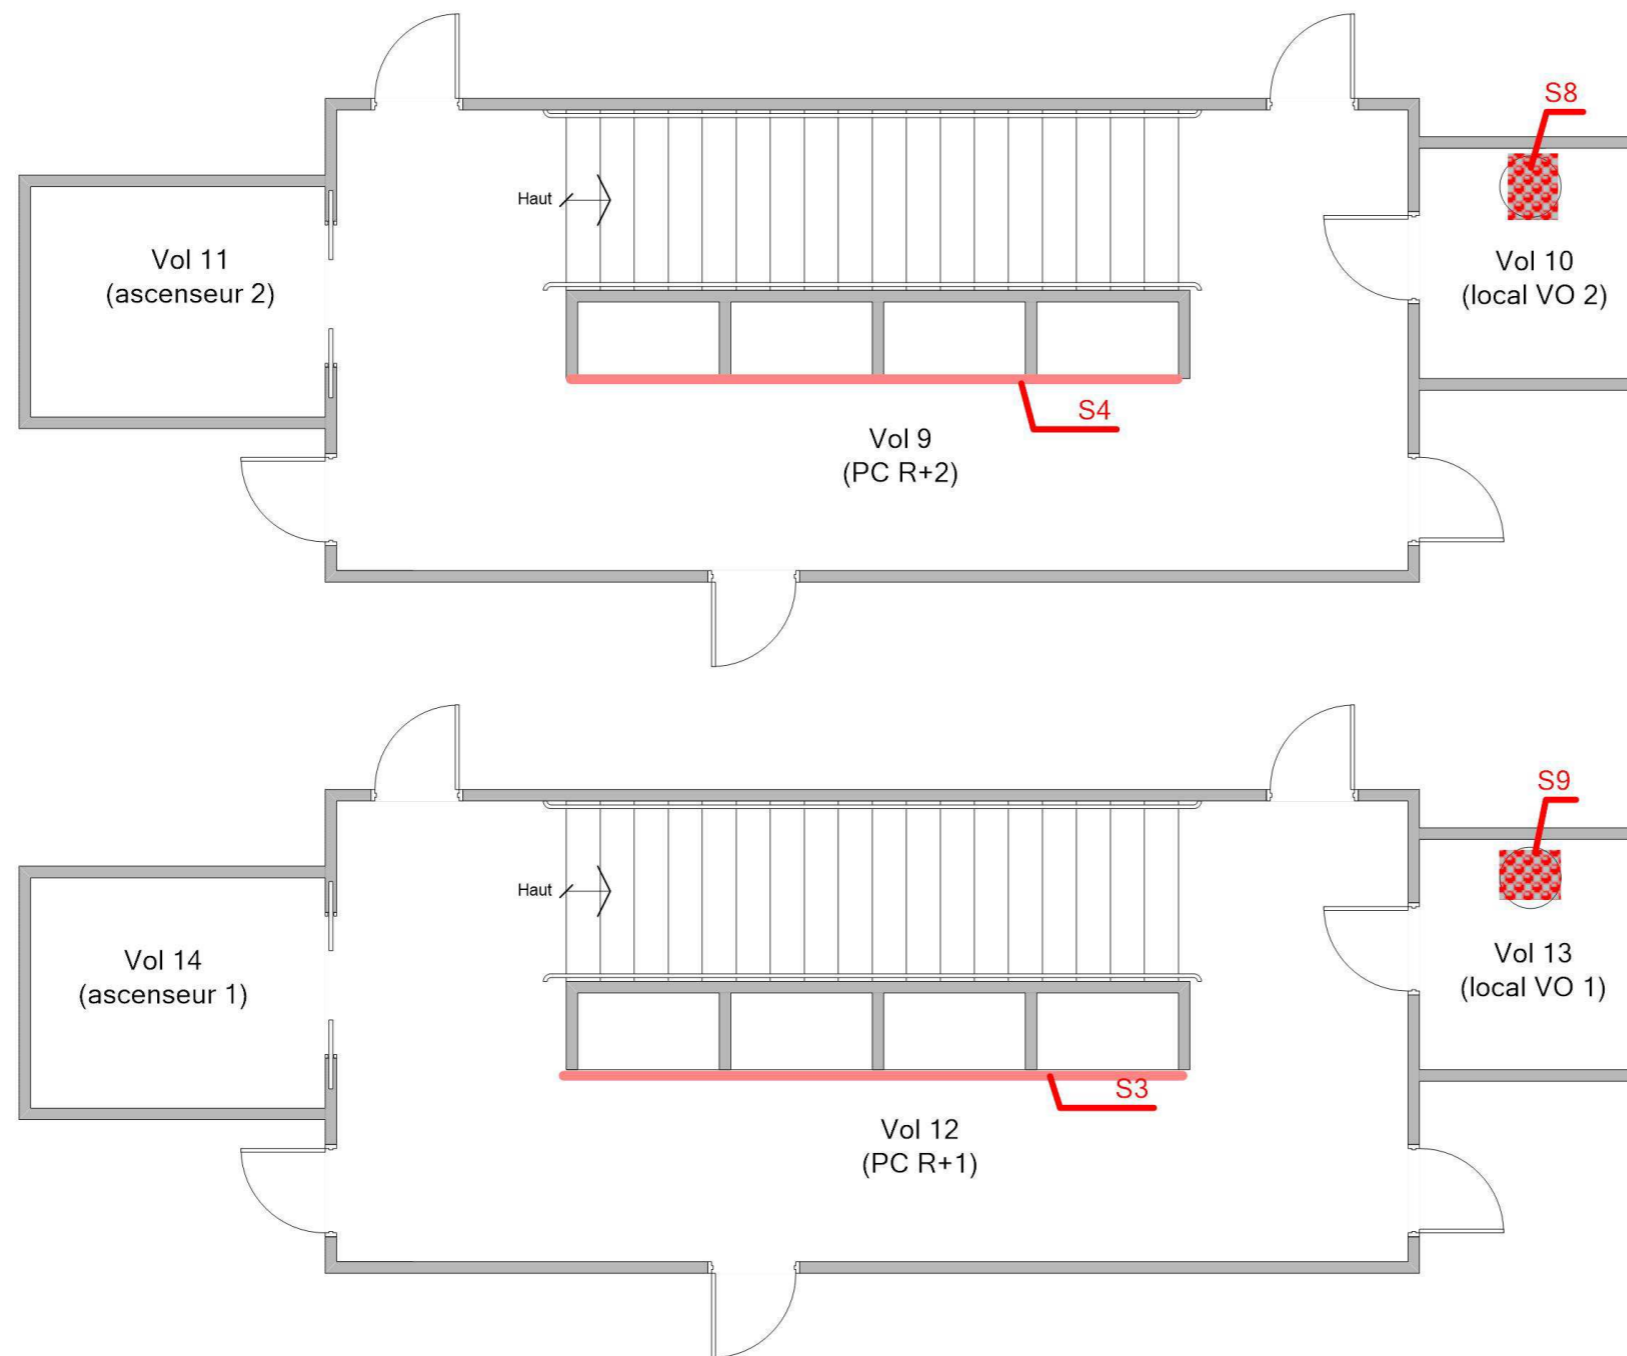
R+1 - R+2 - MPCA TOUTES CATÉGORIES CONFONDUES

S8: Conduit en fibres-ciment
	S3: Plaques planes en fibres-ciment
	S9: Conduit en fibres-ciment
	S4: Plaques planes en fibres-ciment

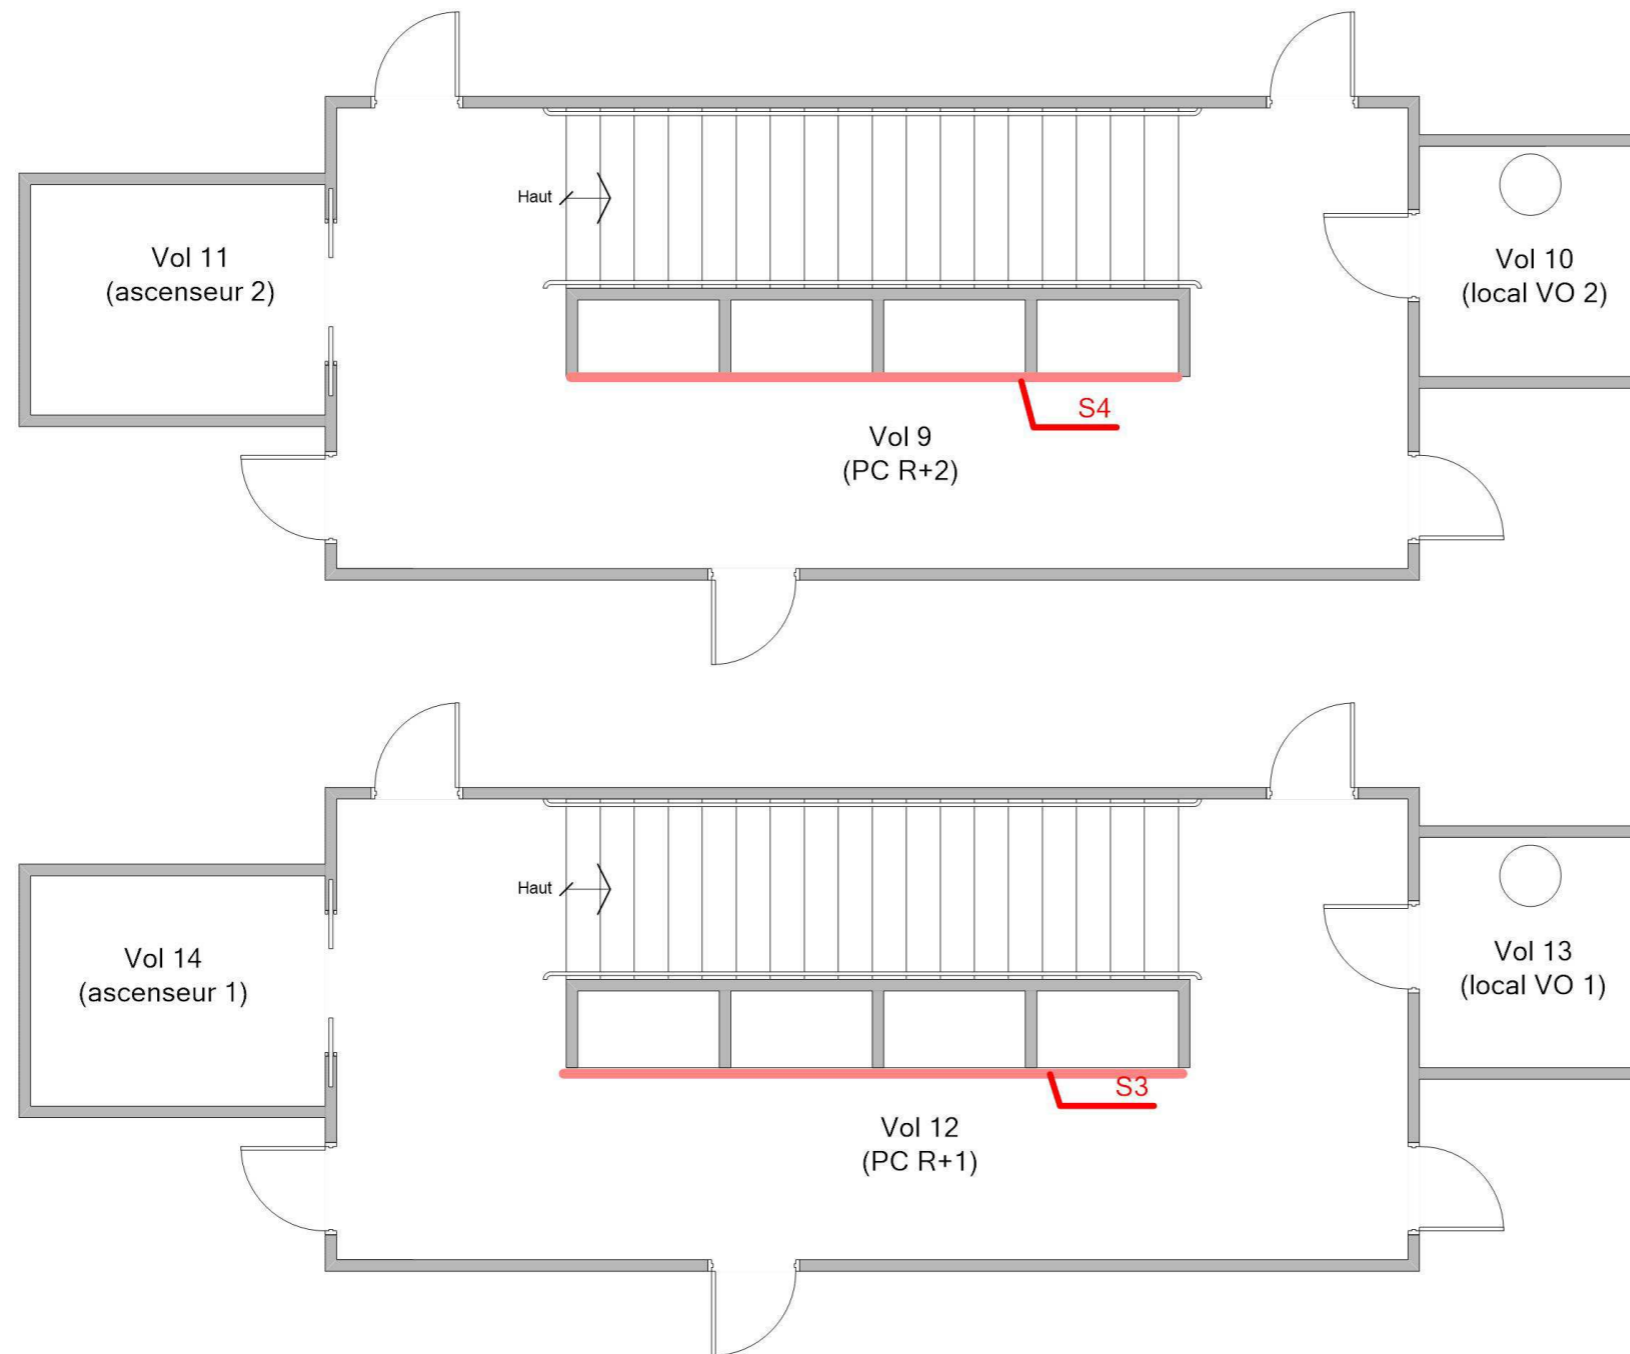
R+1 - R+2 - MPCA PAROIS VERTICALES INTÉRIEURES ET ENDUITS

S3: Plaques planes en fibres-ciment
	S4: Plaques planes en fibres-ciment

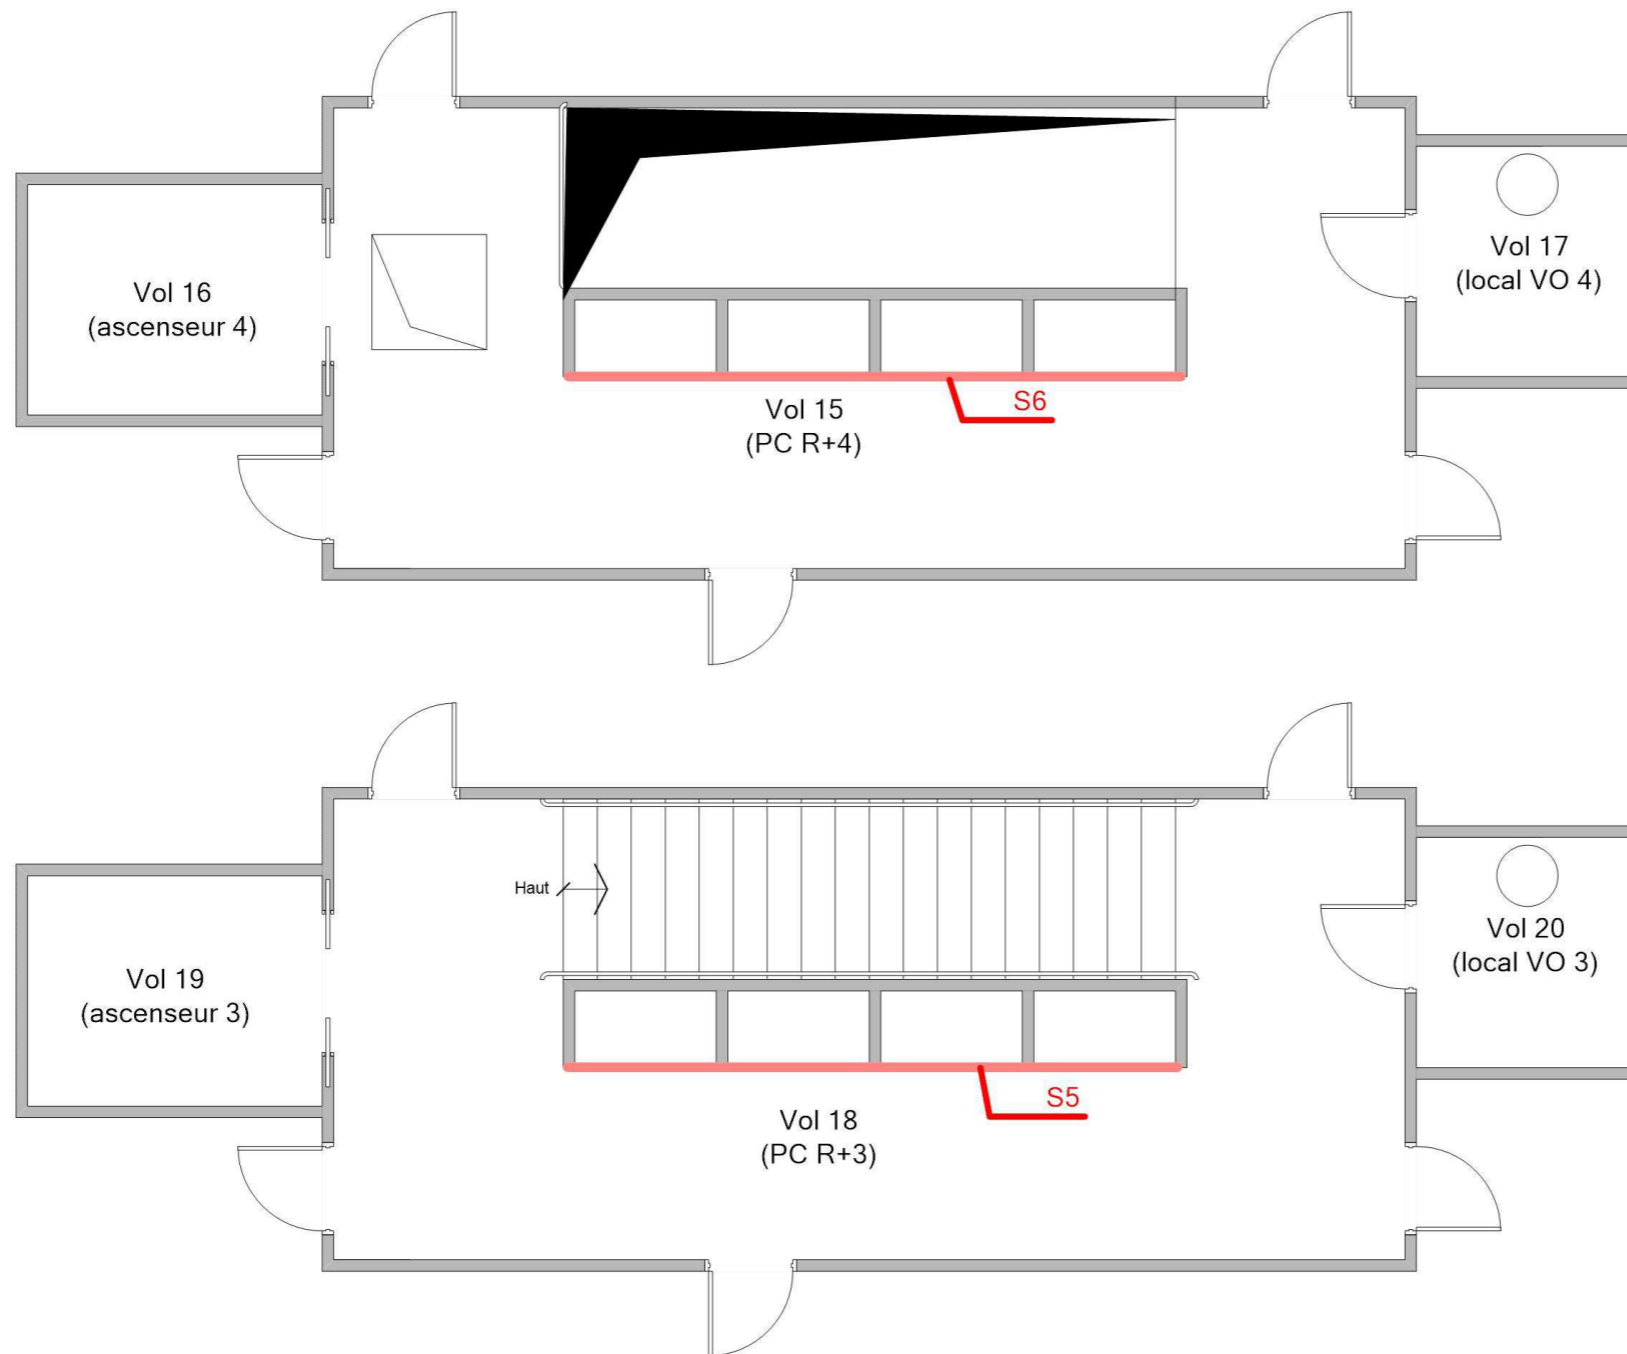
R+3 - R+4 - MPCA PAROIS VERTICALES INTÉRIEURES ET ENDUITS

S6: Plaques planes en fibres-ciment
 	S5: Plaques planes en fibres-ciment

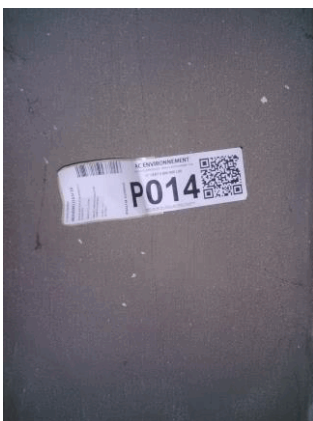
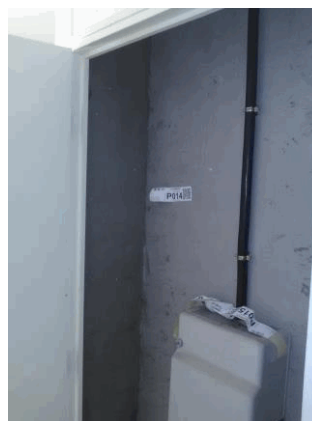
002HD001124 n°14 - 1 (P14)

PC RDC												
Vol 1 (DGT RDC)	Parois verticales intérieures et enduits	Murs et cloisons	Enduit ciment distribution gaines techniques	B	P14	Sondage et extension de la zone homogène du prélèvement P14		P14	Enduit compact gris hétérogène + matériau rouge	Négatif	Négatif sur analyse	
Vol 1 (DGT RDC)	Plafond et faux-plafonds	Plafonds	Enduit ciment	B	S68	Sondage et extension de la zone homogène du prélèvement P18	dalle pleine	P18	Enduit gris en vrac hétérogène + polystyrène expansé (billes)	Négatif	Négatif sur analyse	
R+1 - R+2												
Vol 10 (local VO 2) - Vol 13 (local VO 1)	Parois verticales intérieures et enduits	Murs et cloisons	Enduit ciment béton banché brut	B	S18 - S19	Sondage et extension de la zone homogène du prélèvement P1		P1	Enduit compact beige et gris hétérogène + peinture en faible quantité non séparable	Négatif	Négatif sur analyse	
Vol 12 (PC R+1)	Parois verticales intérieures et enduits	Cloisons légères ou préfabriquées	Plaques planes en fibres-ciment	B	S3	Linteau gaines techniques					Présence sur jugement personnel de l'opérateur de repérage	EP

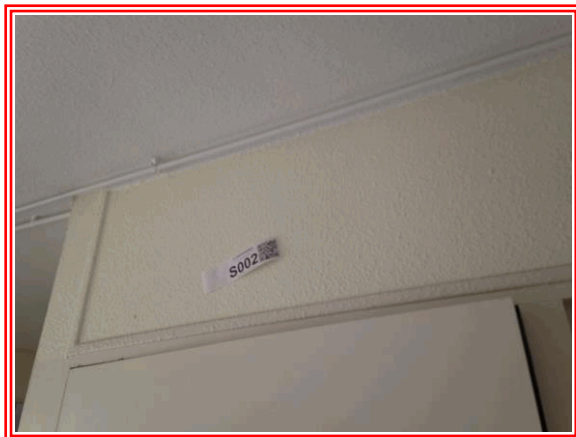
S2 - 1 (S2)

Vol 1 (DGT RDC)	Parois verticales intérieures et enduits	Cloisons légères ou préfabriquées	Plaques planes en fibres-ciment	B	S2	Linteau gaines techniques					Présence sur jugement personnel de l'opérateur de repérage	EP
Vol 7 (local VO)	Conduits, canalisations et équipements	Vide ordure	Conduit en fibres-ciment	B	S7						Présence sur jugement personnel de l'opérateur de repérage	EP
Vol 5 (local ménage)	Parois verticales intérieures et enduits	Murs et cloisons	Enduit ciment gratté	B	P13	Réalisation d'un prélèvement		P13	Enduit compact gris hétérogène	Négatif	Négatif sur analyse	
Vol 5 (local ménage) - Vol 7 (local VO)	Parois verticales intérieures et enduits	Murs et cloisons	Enduit ciment gratté	B	P13 - S70	Sondage et extension de la zone homogène du prélèvement P13		P13	Enduit compact gris hétérogène	Négatif	Négatif sur analyse	
Vol 1 (DGT RDC)	Parois verticales intérieures et enduits	Murs et cloisons	Enduit ciment distribution gaines techniques	B	P14	Réalisation d'un prélèvement		P14	Enduit compact gris hétérogène + matériau rouge	Négatif	Négatif sur analyse

Réf commande :	002HD001124	Materiau :	Plaques planes en fibres-ciment
Réf mesure :	S2	Destination du local :	
Date évaluation :	06/10/2016	Local ou zone homogène :	Vol 1 (DGT RDC)
Batiment :

- a) Contrôler périodiquement que l'état de dégradation des matériaux et produits concernés ne s'aggrave pas et, le cas échéant, que leur protection demeure en bon état de conservation ;
- b) Rechercher, le cas échéant, les causes de dégradation et prendre les mesures appropriées pour les supprimer.

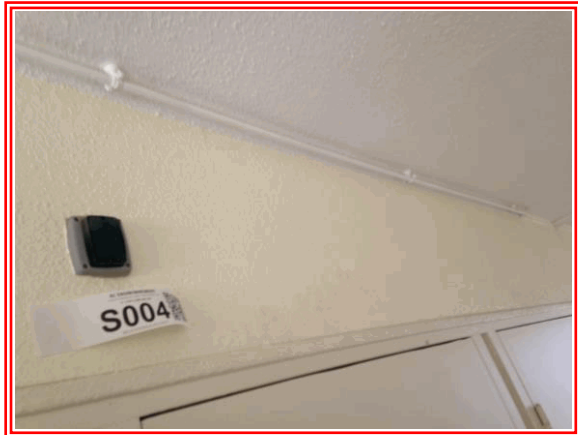
S4 - 1 (S4)

Vol 9 (PC R+2)	Parois verticales intérieures et enduits	Cloisons légères ou préfabriquées	Plaques planes en fibres-ciment	B	S4	Linteau gaines techniques					Présence sur jugement personnel de l'opérateur de repérage	EP
Vol 10 (local VO 2)	Conduits, canalisations et équipements	Vide ordure	Conduit en fibres-ciment	B	S8						Présence sur jugement personnel de l'opérateur de repérage	EP
Vol 13 (local VO 1)	Conduits, canalisations et équipements	Vide ordure	Conduit en fibres-ciment	B	S9						Présence sur jugement personnel de l'opérateur de repérage	EP
Vol 9 (PC R+2) - Vol 12 (PC R+1)	Parois verticales intérieures et enduits	Murs et cloisons	Enduit ciment distribution gaines techniques	B	S49 - S50	Sondage et extension de la zone homogène du prélèvement P14		P14	Enduit compact gris hétérogène + matériau rouge	Négatif	Négatif sur analyse	
Vol 13 (local VO 1)	Plafond et faux-plafonds	Plafonds	Enduit ciment	B	P18	Réalisation d'un prélèvement	dalle pleine	P18	Enduit gris en vrac hétérogène + polystyrène expansé (billes)	Négatif	Négatif sur analyse

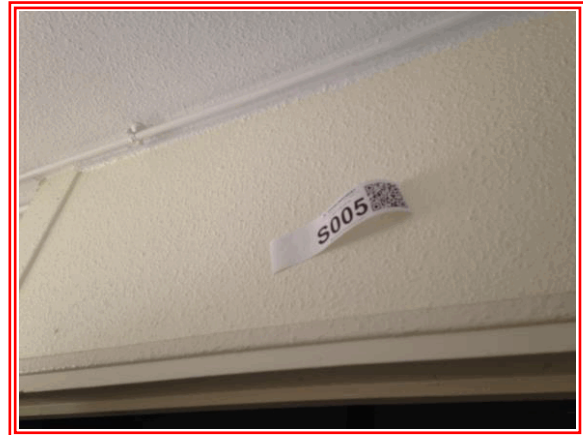
S5 - 1 (S5)

Vol 18 (PC R+3)	Parois verticales intérieures et enduits	Cloisons légères ou préfabriquées	Plaques planes en fibres-ciment	B	S5	Linteau gaines techniques					Présence sur jugement personnel de l'opérateur de repérage	EP
Vol 15 (PC R+4)	Parois verticales intérieures et enduits	Cloisons légères ou préfabriquées	Plaques planes en fibres-ciment	B	S6	Linteau gaines techniques					Présence sur jugement personnel de l'opérateur de repérage	EP
Vol 17 (local VO 4)	Conduits, canalisations et équipements	Vide ordure	Conduit en fibres-ciment	B	S10						Présence sur jugement personnel de l'opérateur de repérage	EP
Vol 20 (local VO 3)	Conduits, canalisations et équipements	Vide ordure	Conduit en fibres-ciment	B	S11						Présence sur jugement personnel de l'opérateur de repérage	EP
Vol 15 (PC R+4) - Vol 18 (PC R+3)	Parois verticales intérieures et enduits	Murs et cloisons	Enduit ciment distribution gaines techniques	B	S51 - S52	Sondage et extension de la zone homogène du prélèvement P14		P14	Enduit compact gris hétérogène + matériau rouge	Négatif	Négatif sur analyse
