Rapport de mission de repérage des matériaux et produits de la liste A et B contenant de l'amiante à intégrer au Dossier Technique Amiante (DTA)

Adresse :	LOT BRAS 1
CP - Ville :	53100 MAYENNE
Référence client :	_0016700006_
Rapport émis le :	08/03/2017
Désignation :	Habitation (Parties communes) - Bâtiment composé de 1 cage et de 3 étages

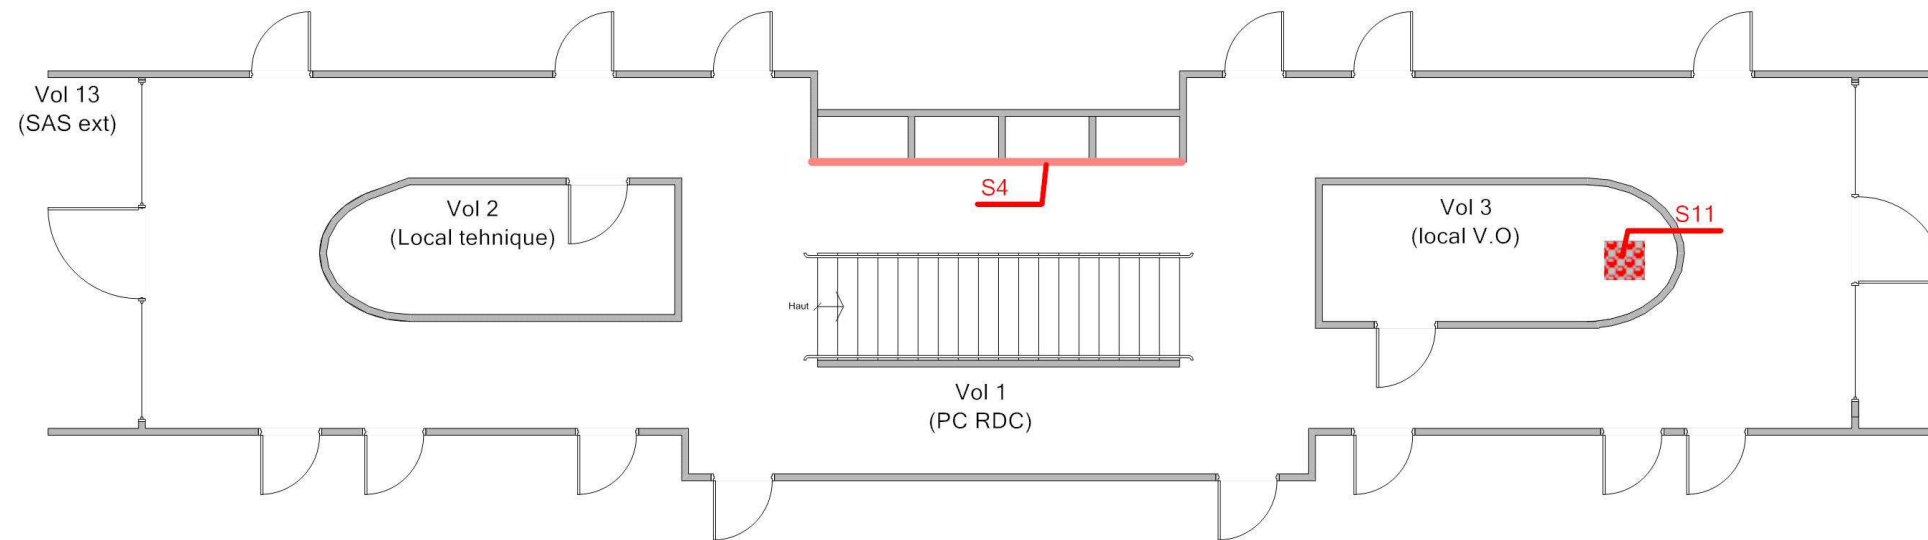
RDC - MPCA PAROIS VERTICALES INTÉRIEURES ET ENDUITS

S4: Plaques planes en fibres-ciment (imposte gaine technique)

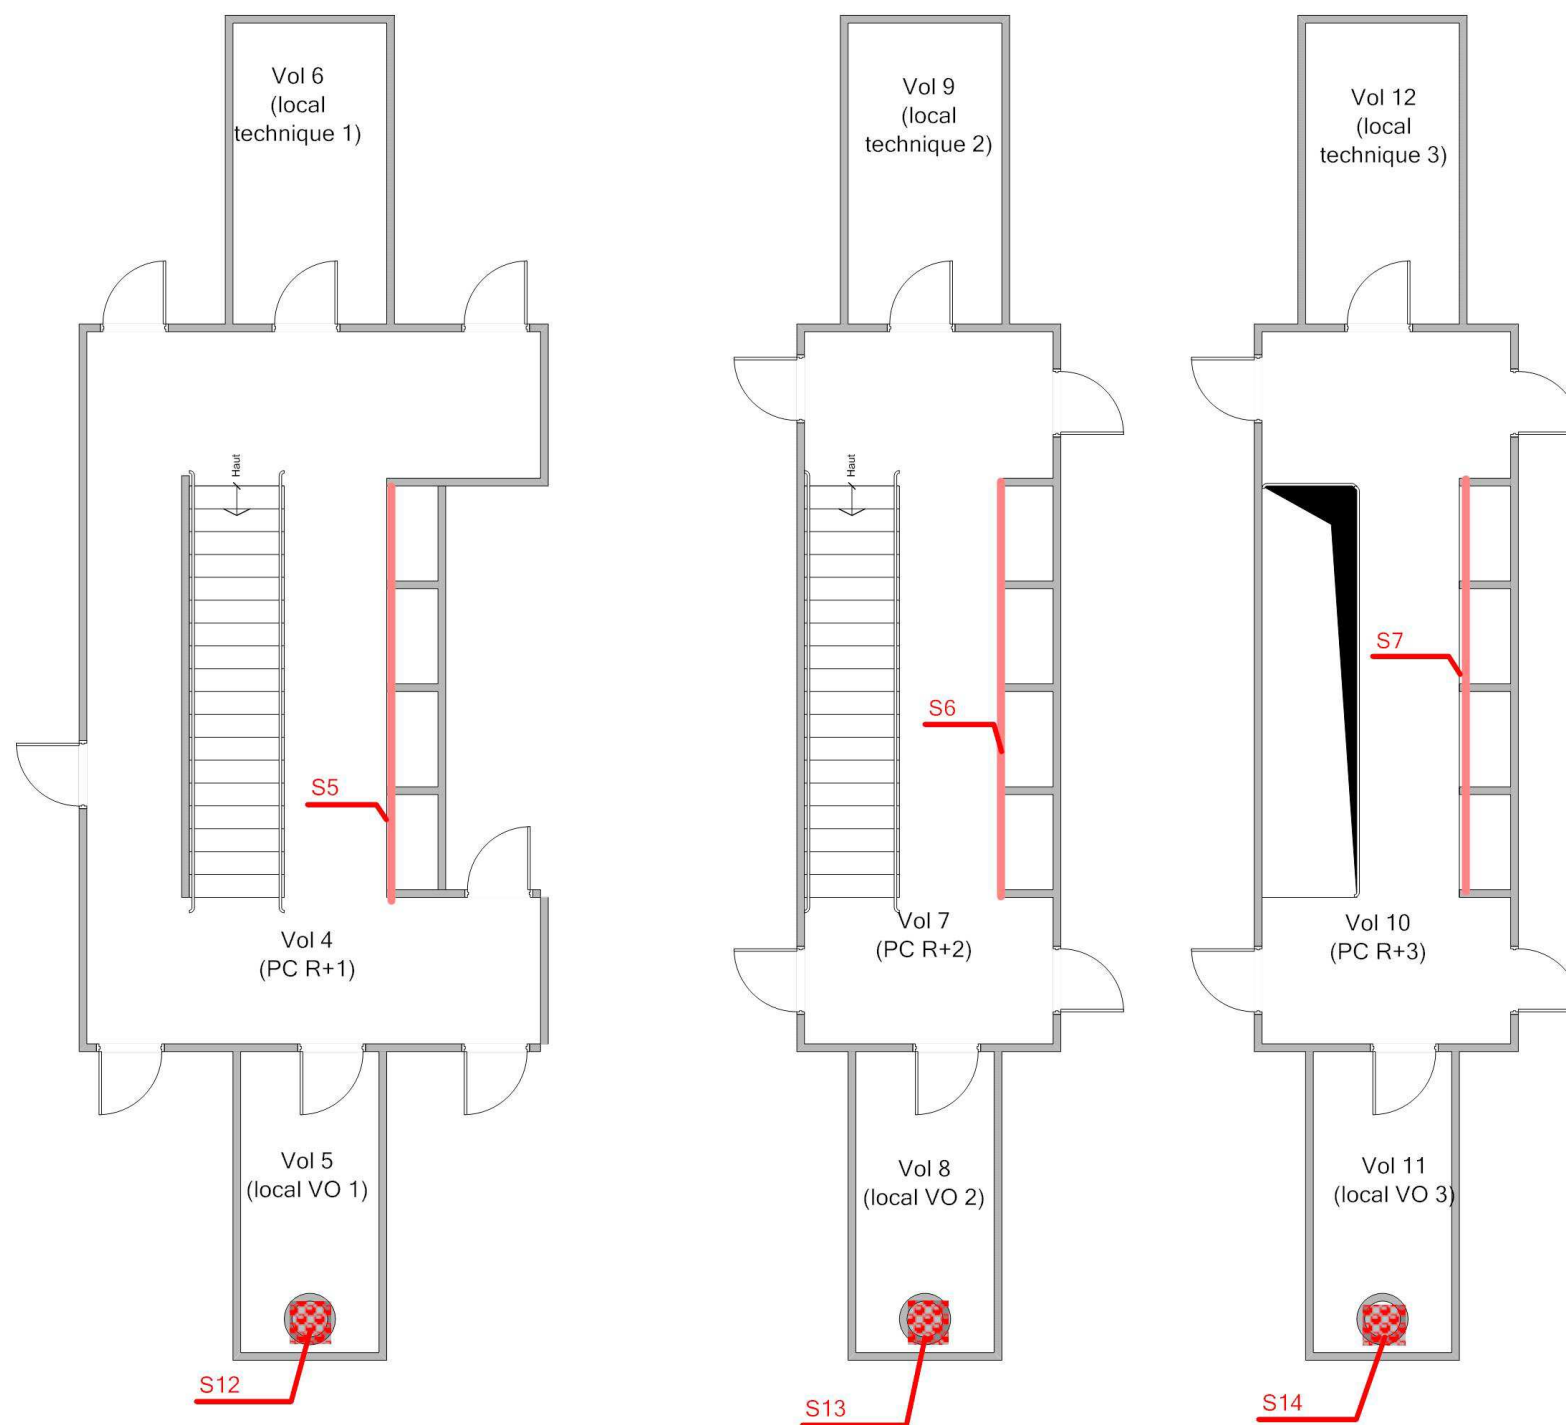
ETAGES - MPCA TOUTES CATÉGORIES CONFONDUES

S6: Plaques planes en fibres-ciment (imposte gaine technique)
	S14: Conduit en fibres-ciment
	S12: Conduit en fibres-ciment
	S13: Conduit en fibres-ciment
	S7: Plaques planes en fibres-ciment (imposte gaine technique)
	S5: Plaques planes en fibres-ciment (imposte gaine technique)

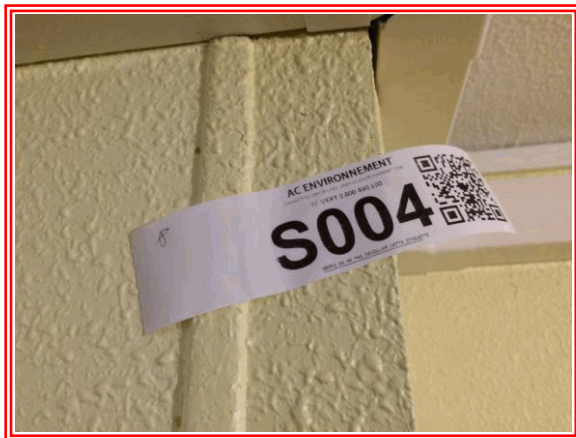
S4 - 1 (S4)

RDC												
Vol 1 (PC RDC)	Parois verticales intérieures et enduits	Cloisons légères ou préfabriquées	Plaques planes en fibres-ciment	B	S4	Linteaux gaines techniques					Présence sur jugement personnel de l'opérateur de repérage	EP
Vol 3 (local V.O)	Conduits, canalisations et équipements	Vide ordure	Conduit en fibres-ciment	B	S11						Présence sur jugement personnel de l'opérateur de repérage	EP

Score EP (Evaluation périodique) : Cette évaluation consiste à :

- a) Contrôler périodiquement que l'état de dégradation des matériaux et produits concernés ne s'aggrave pas et, le cas échéant, que leur protection demeure en bon état de conservation ;
- b) Rechercher, le cas échéant, les causes de dégradation et prendre les mesures appropriées pour les supprimer.

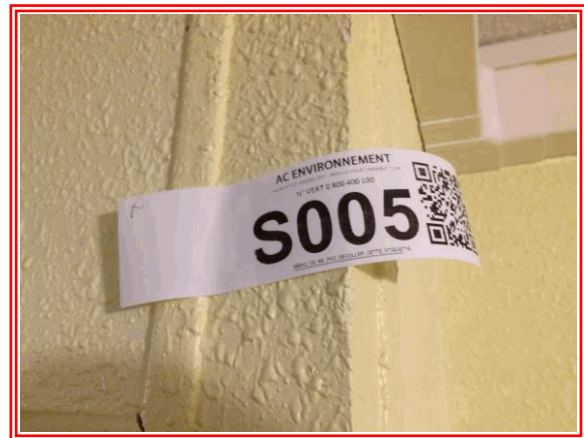
S5 - 1 (S5)

Vol 4 (PC R+1)	Parois verticales intérieures et enduits	Cloisons légères ou préfabriquées	Plaques planes en fibres-ciment	B	S5	Linteaux gaines techniques					Présence sur jugement personnel de l'opérateur de repérage	EP

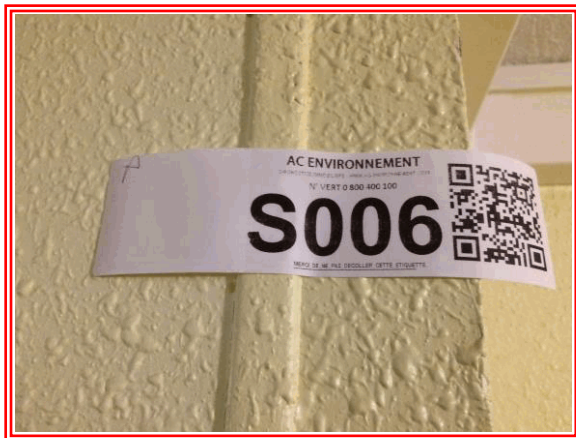
S6 - 1 (S6)

Etages												
Vol 7 (PC R+2)	Parois verticales intérieures et enduits	Cloisons légères ou préfabriquées	Plaques planes en fibres-ciment	B	S6	Linéaux gaines techniques					Présence sur jugement personnel de l'opérateur de repérage	EP
Vol 10 (PC R+3)	Parois verticales intérieures et enduits	Cloisons légères ou préfabriquées	Plaques planes en fibres-ciment	B	S7	Linéaux gaines techniques					Présence sur jugement personnel de l'opérateur de repérage	EP
Vol 5 (local VO 1)	Conduits, canalisations et équipements	Vide ordure	Conduit en fibres-ciment	B	S12						Présence sur jugement personnel de l'opérateur de repérage	EP
Vol 8 (local VO 2)	Conduits, canalisations et équipements	Vide ordure	Conduit en fibres-ciment	B	S13						Présence sur jugement personnel de l'opérateur de repérage	EP
Vol 11 (local VO 3)	Conduits, canalisations et équipements	Vide ordure	Conduit en fibres-ciment	B	S14						Présence sur jugement personnel de l'opérateur de repérage	EP

Réf commande :	002HD001376	Materiau :	Plaques planes en fibres-ciment
Réf mesure :	S6	Destination du local :	Vol 7
Date évaluation :	16/02/2017	Local ou zone homogène :	(PC R+2)
Batiment :
