## Rapport de mission de repérage des matériaux et produits de la liste A et B contenant de l'amiante à intégrer au Dossier Technique Amiante (DTA)

Adresse :	LOT BRAS 1
CP - Ville :	53100 MAYENNE
Référence client :	_0016700007_
Rapport émis le :	08/03/2017
Désignation :	Habitation (Parties communes) - Bâtiment composé de 1 cage et de 3 étages

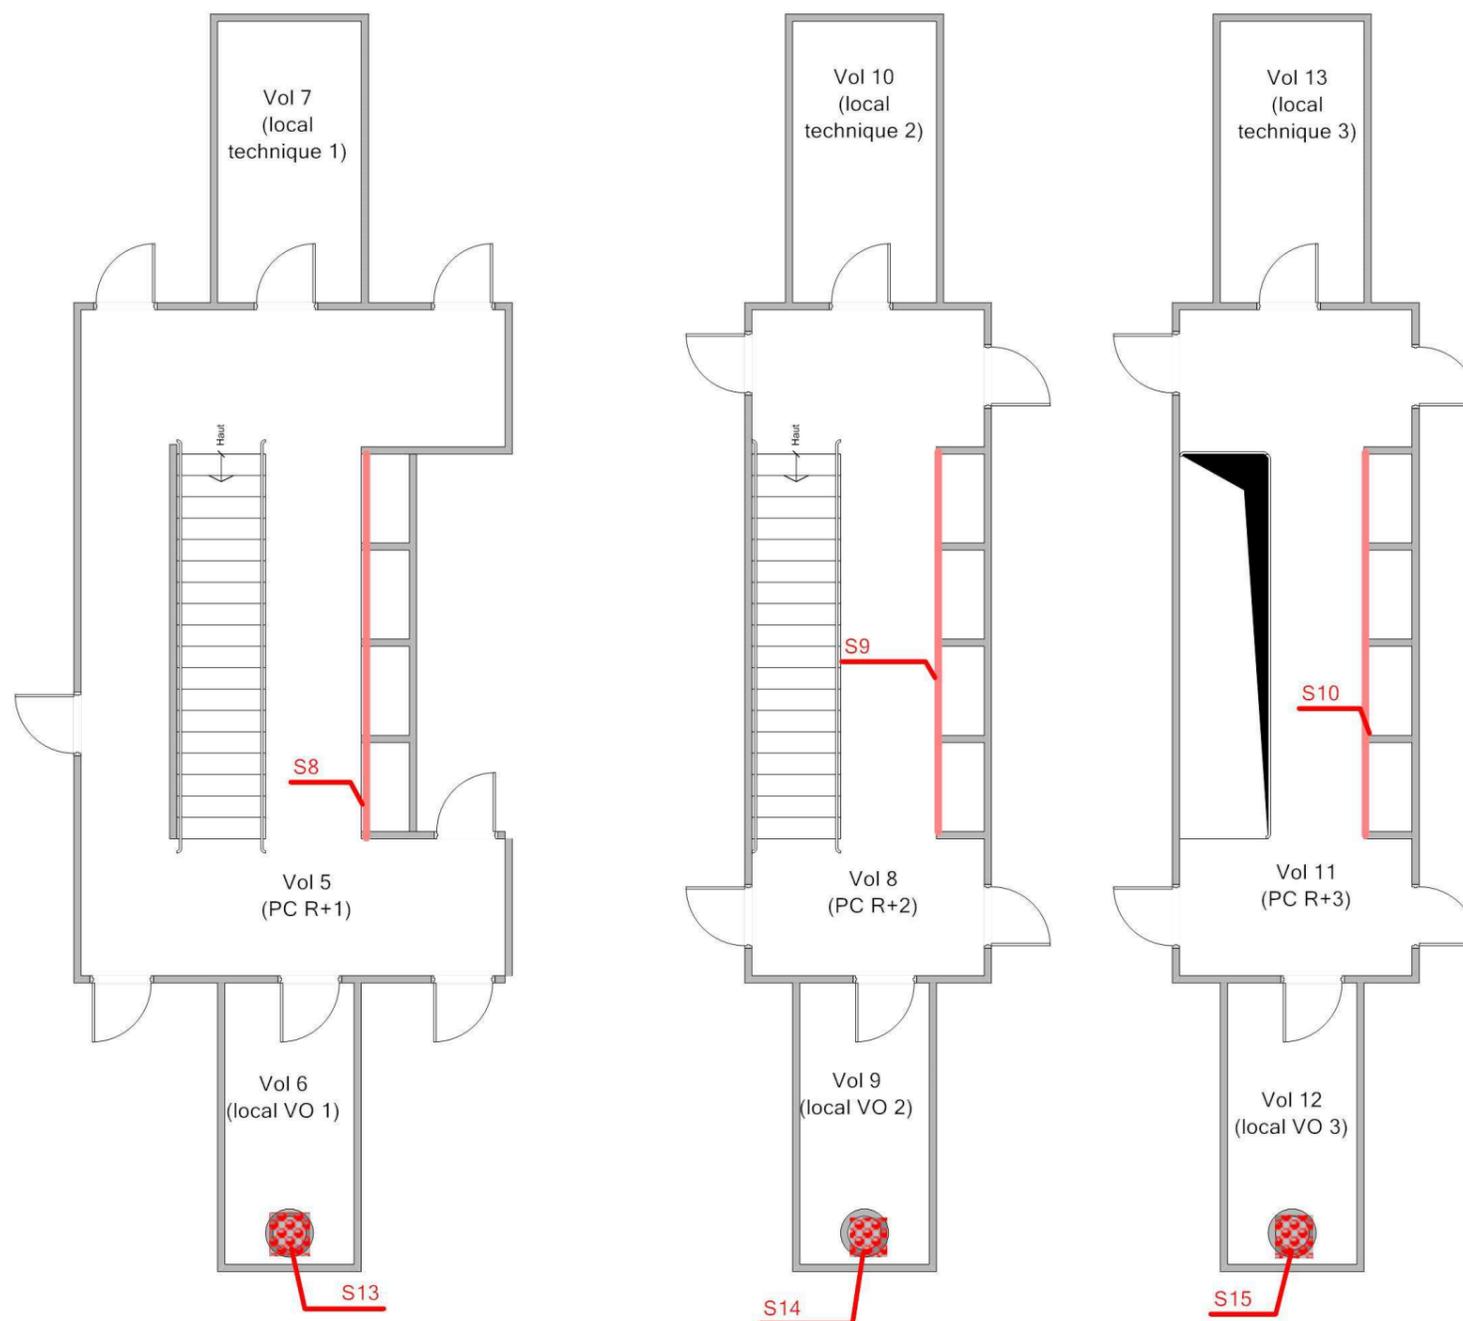
# ETAGES - MPCA TOUTES CATÉGORIES CONFONDUES

S14: Conduit en fibres-ciment
	S8: Plaques planes en fibres-ciment (imposte gaine technique)
	S9: Plaques planes en fibres-ciment (imposte gaine technique)
	S15: Conduit en fibres-ciment
	S10: Plaques planes en fibres-ciment (imposte gaine technique)
	S13: Conduit en fibres-ciment

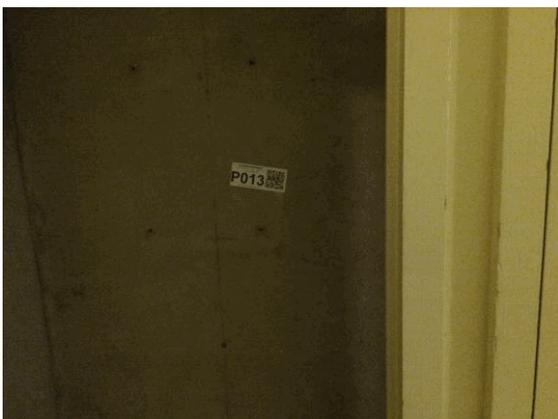
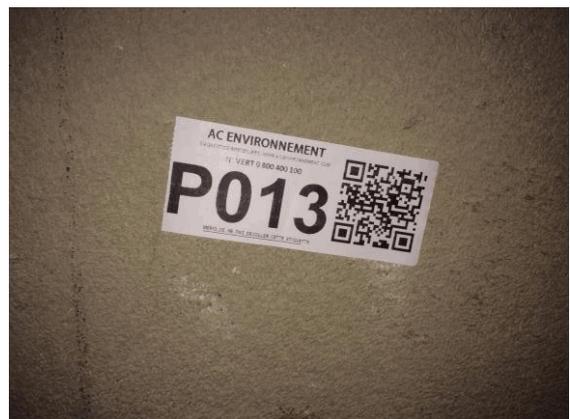
002HD001375 n°13 - 2 (P13)

RDC												
Vol 4 (PC RDC)	Parois verticales intérieures et enduits	Murs et cloisons	Enduit ciment	B	P13	Réalisation d'un prélèvement	distribution gaines techniques	P13	Enduit gris en vrac hétérogène	Négatif	Négatif sur analyse	
Vol 4 (PC RDC)	Parois verticales intérieures et enduits	Murs et cloisons	Enduit ciment	B	P13	Sondage et extension de la zone homogène du prélèvement P13	distribution gaines techniques	P13	Enduit gris en vrac hétérogène	Négatif	Négatif sur analyse	
Vol 4 (PC RDC)	Parois verticales intérieures et enduits	Cloisons légères ou préfabriquées	Plaques planes en fibres-ciment	B	S11	Linteaux gaines techniques					Présence sur jugement personnel de l'opérateur de repérage	EP
Vol 2 (local V.O)	Conduits, canalisations et équipements	Vide ordure	Conduit en fibres-ciment	B	S16						Présence sur jugement personnel de l'opérateur de repérage	EP

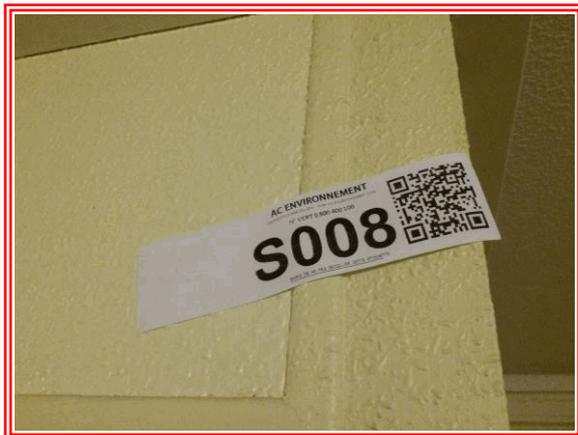
S8 - 1 (S8)

Localisation	Matériau	Critère de décision	
		après analyse	sur décision de l'opérateur
Vol 5 (PC R+1)	Plaques planes en fibres-ciment		Positif sur jugement personnel
Vol 8 (PC R+2)	Plaques planes en fibres-ciment		Positif sur jugement personnel
Vol 11 (PC R+3)	Plaques planes en fibres-ciment		Positif sur jugement personnel
Vol 4 (PC RDC)	Plaques planes en fibres-ciment		Positif sur jugement personnel
Vol 6 (local VO 1)	Conduit en fibres-ciment		Positif sur jugement personnel
Vol 9 (local VO 2)	Conduit en fibres-ciment		Positif sur jugement personnel
Vol 12 (local VO 3)	Conduit en fibres-ciment		Positif sur jugement personnel
Vol 2 (local V.O)	Conduit en fibres-ciment		Positif sur jugement personnel

Réf commande :	002HD001375	Materiau :	Plaques planes en fibres-ciment
Réf mesure :	S8	Destination du local :	
Date évaluation :	16/02/2017	Local ou zone homogène :	Vol 5
Batiment :			(PC R+1)

- a) Contrôler périodiquement que l'état de dégradation des matériaux et produits concernés ne s'aggrave pas et, le cas échéant, que leur protection demeure en bon état de conservation ;
- b) Rechercher, le cas échéant, les causes de dégradation et prendre les mesures appropriées pour les supprimer.

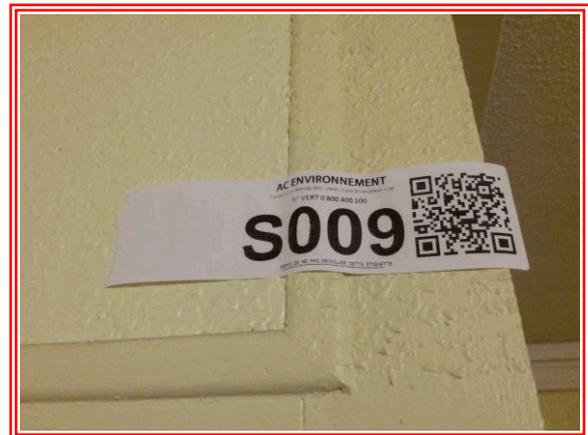
S9 - 1 (S9)

<b>Vol 8 (PC R+2)</b>	<b>Parois verticales intérieures et enduits</b>	<b>Cloisons légères ou préfabriquées</b>	<b>Plaques planes en fibres-ciment</b>	<b>B</b>	<b>S9</b>	<b>Linteaux gaines techniques</b>					<b>Présence sur jugement personnel de l'opérateur de repérage</b>	<b>EP</b>

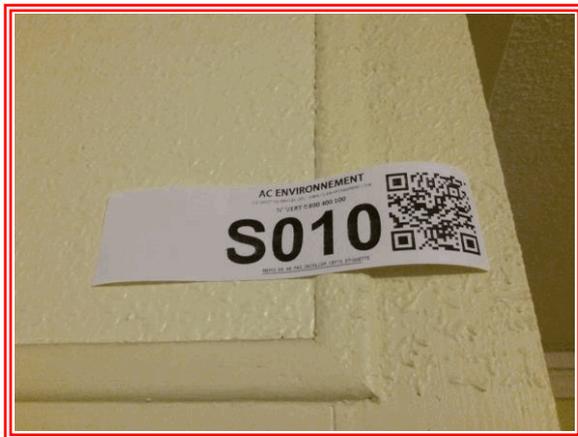
S10 - 1 (S10)

Etages												
Vol 11 (PC R+3)	Parois verticales intérieures et enduits	Cloisons légères ou préfabriquées	Plaques planes en fibres-ciment	B	S10	Linteaux gaines techniques					Présence sur jugement personnel de l'opérateur de repérage	EP
Vol 8 (PC R+2)	Plafond et faux-plafonds	Plafonds	Enduit plâtre + peinture blanche	B	P20	Réalisation d'un prélèvement		P20	Enduit plâtreux blanc en vrac + peinture non séparable	Négatif	Négatif sur analyse	
Vol 5 (PC R+1)	Plafond et faux-plafonds	Plafonds	Enduit plâtre + peinture blanche	B	S67	Sondage et extension de la zone homogène du prélèvement P20		P20	Enduit plâtreux blanc en vrac + peinture non séparable	Négatif	Négatif sur analyse	
Vol 6 (local VO 1)	Conduits, canalisations et équipements	Vide ordure	Conduit en fibres-ciment	B	S13						Présence sur jugement personnel de l'opérateur de repérage	EP
Vol 9 (local VO 2)	Conduits, canalisations et équipements	Vide ordure	Conduit en fibres-ciment	B	S14						Présence sur jugement personnel de l'opérateur de repérage	EP

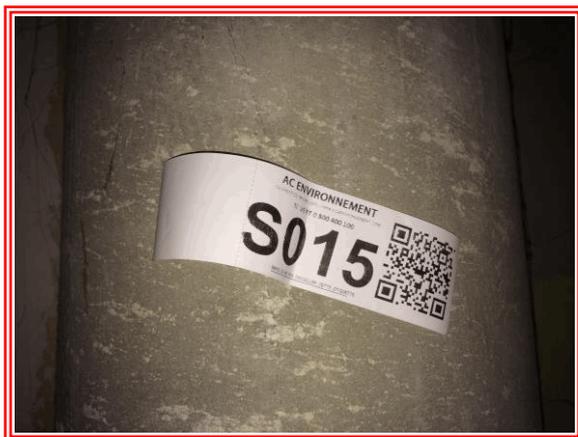
S15 - 1 (S15)

Vol 12 (local VO 3)	Conduits, canalisations et équipements	Vide ordure	Conduit en fibres-ciment	B	S15						Présence sur jugement personnel de l'opérateur de repérage	EP
Vol 11 (PC R+3)	Plafond et faux-plafonds	Plafonds	Enduit plâtre	B	P22	Réalisation d'un prélèvement	plafond dernier étage (enduit + peinture)	P22	Enduit plâtreux blanc en vrac + peinture non séparable	Négatif	Négatif sur analyse	
Néant												
Néant	Néant	Néant	Néant	Néant	Néant	Néant	Néant	Néant	Néant	Néant	Néant	Néant
RDC												
Vol 1 (Local technique) - Vol 2 (local V.O)	Parois verticales intérieures et enduits	Murs et cloisons	Enduit ciment	B	S35 - S36	Sondage et extension de la zone homogène du prélèvement P10	Enduit gratté	P10	Enduit gris en vrac non séparable + peinture en vrac non séparable	Négatif	Négatif sur analyse	
Vol 1 (Local technique) - Vol 2 (local V.O)	Parois verticales intérieures et enduits	Murs et cloisons	Enduit ciment	B	S42 - S43	Sondage et extension de la zone homogène du prélèvement P11	béton banché brut	P11	Enduit gris en vrac + peinture non séparable	Négatif	Négatif sur analyse
