Rapport de mission de repérage des matériaux et produits contenant de l'amiante avant travaux

Adresse :	GRD BEAUCHENE
CP - Ville :	53940 ST BERTHEVIN
Référence client :	_0025600004_
Date du repérage :	19/04/2016
Désignation :	Bâtiment composé de 1 cage et de 2 étages

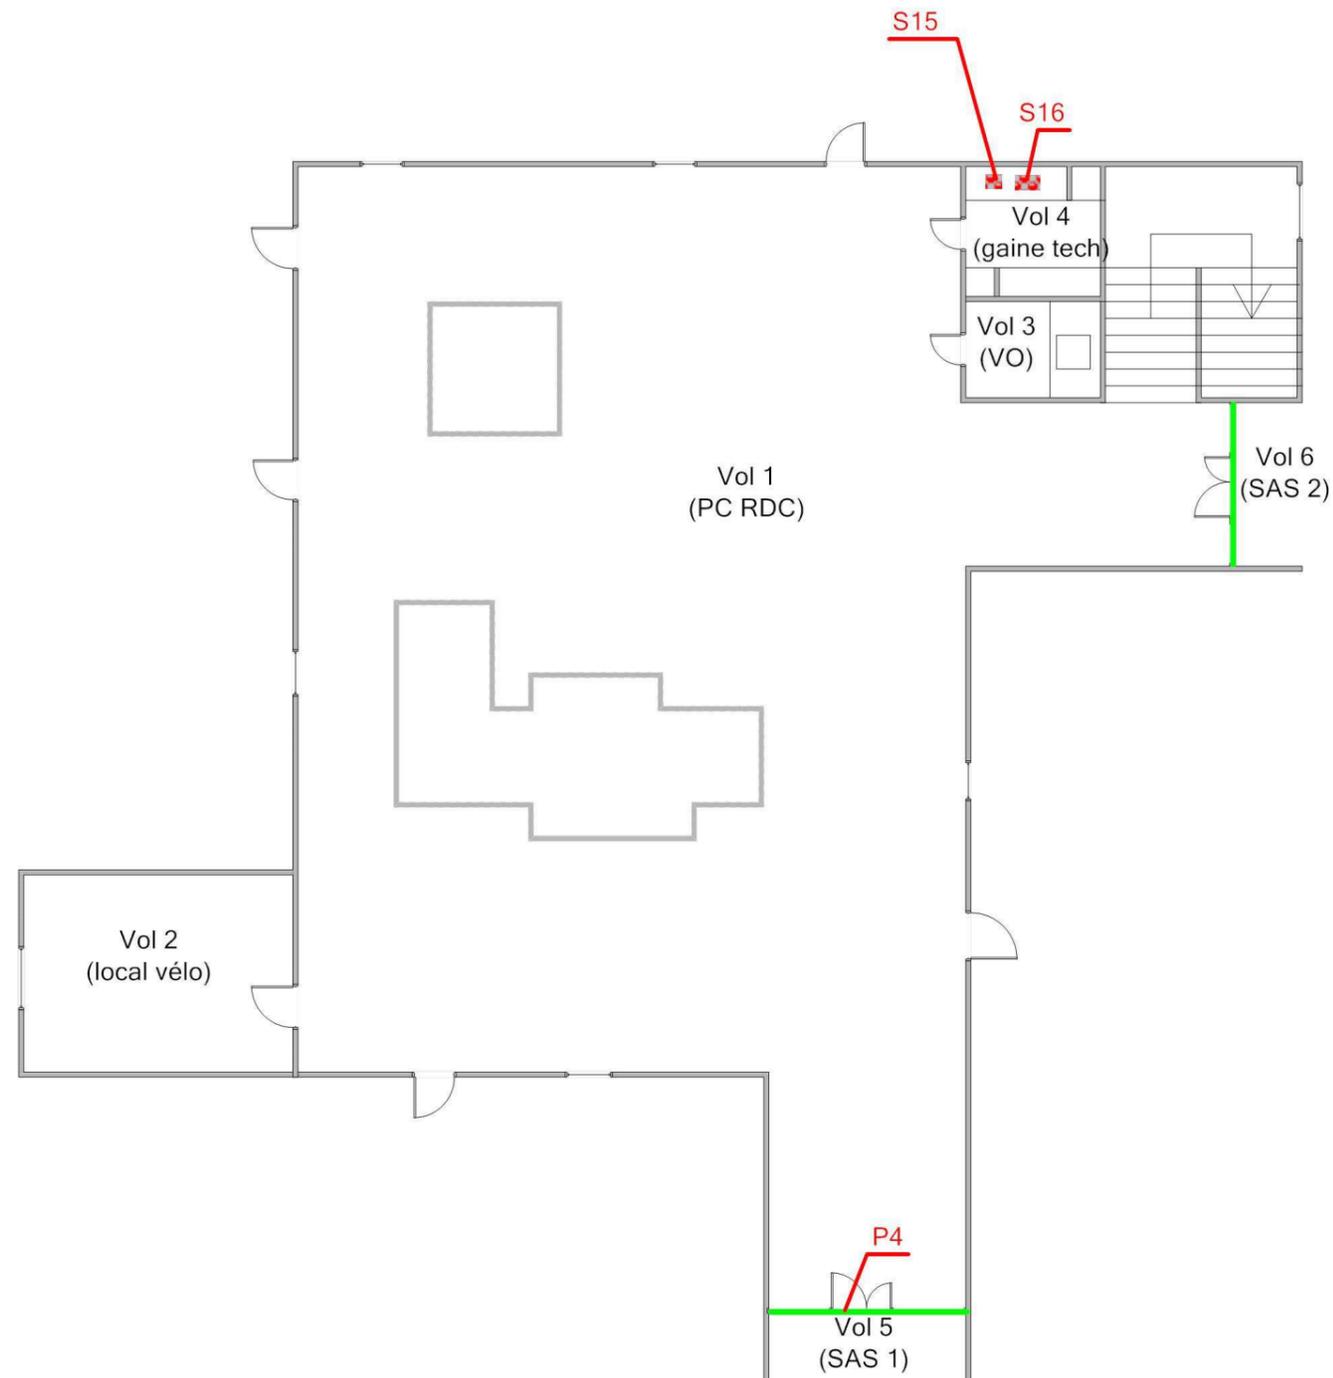
RDC - MPCA TOUTES CATÉGORIES CONFONDUES

S16: Conduit en fibres-ciment

S15: Conduit en fibres-ciment

P4 : Mastic vitrier (intérieur et extérieur)

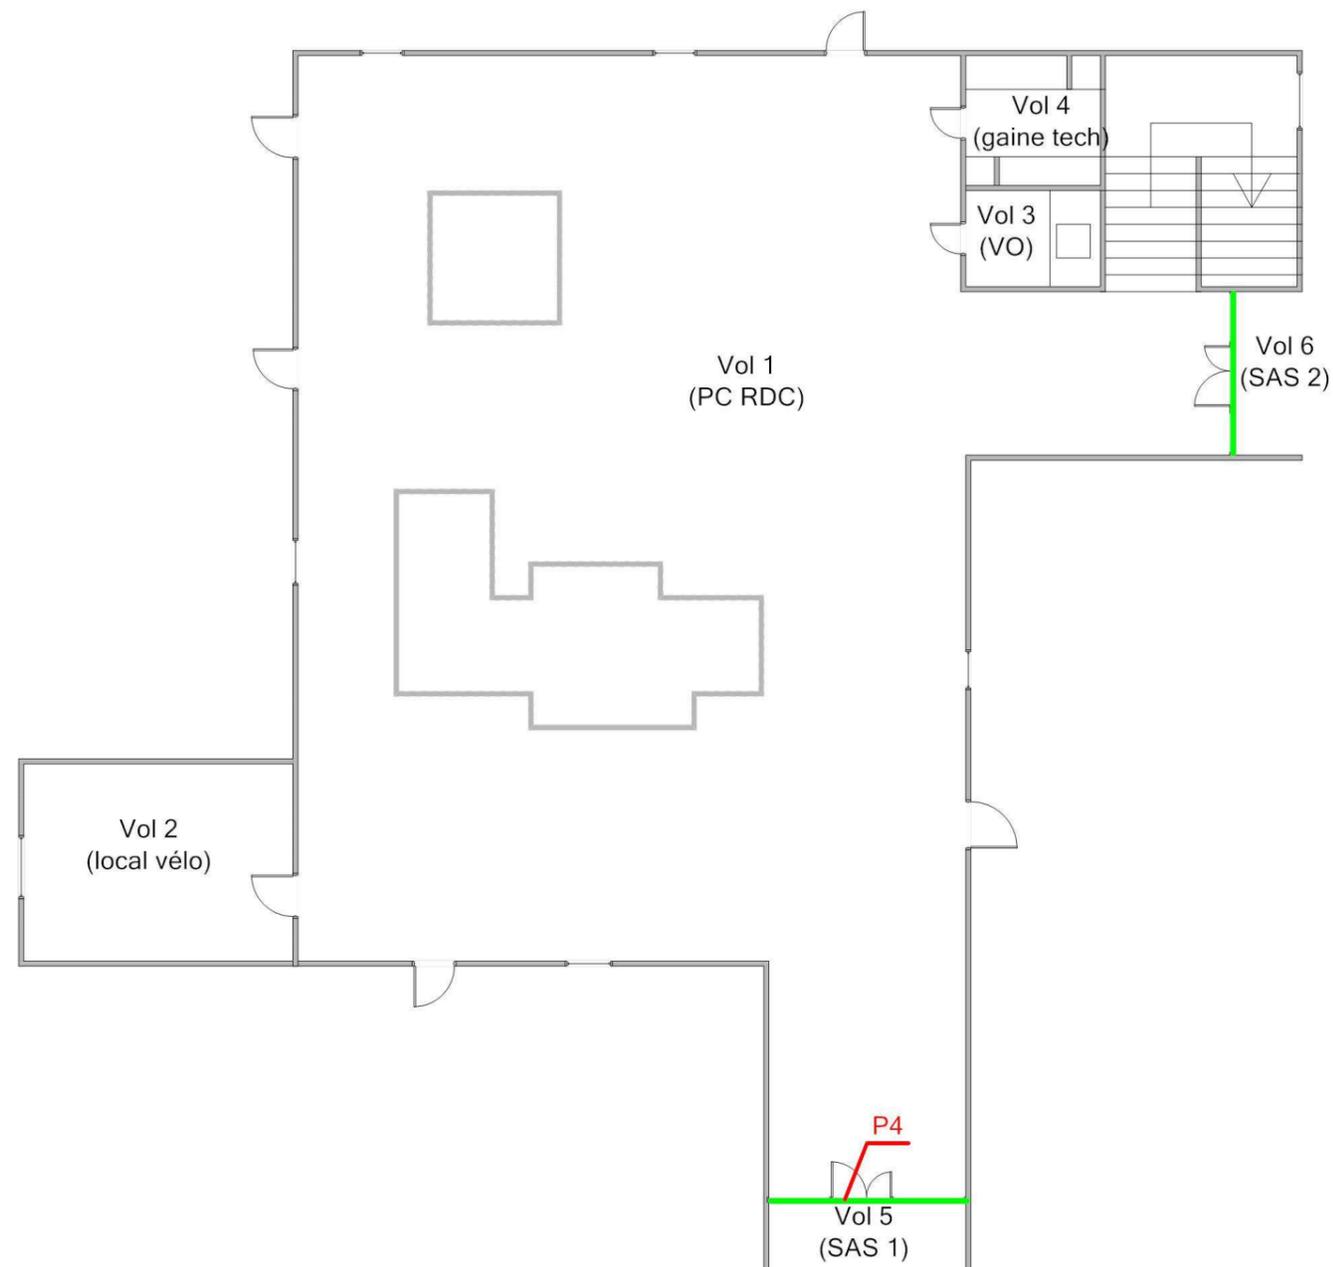
RDC - MPCA PAROIS VERTICALES INTÉRIEURES ET ENDUITS

P4 : Mastic vitrier (intérieur et extérieur)

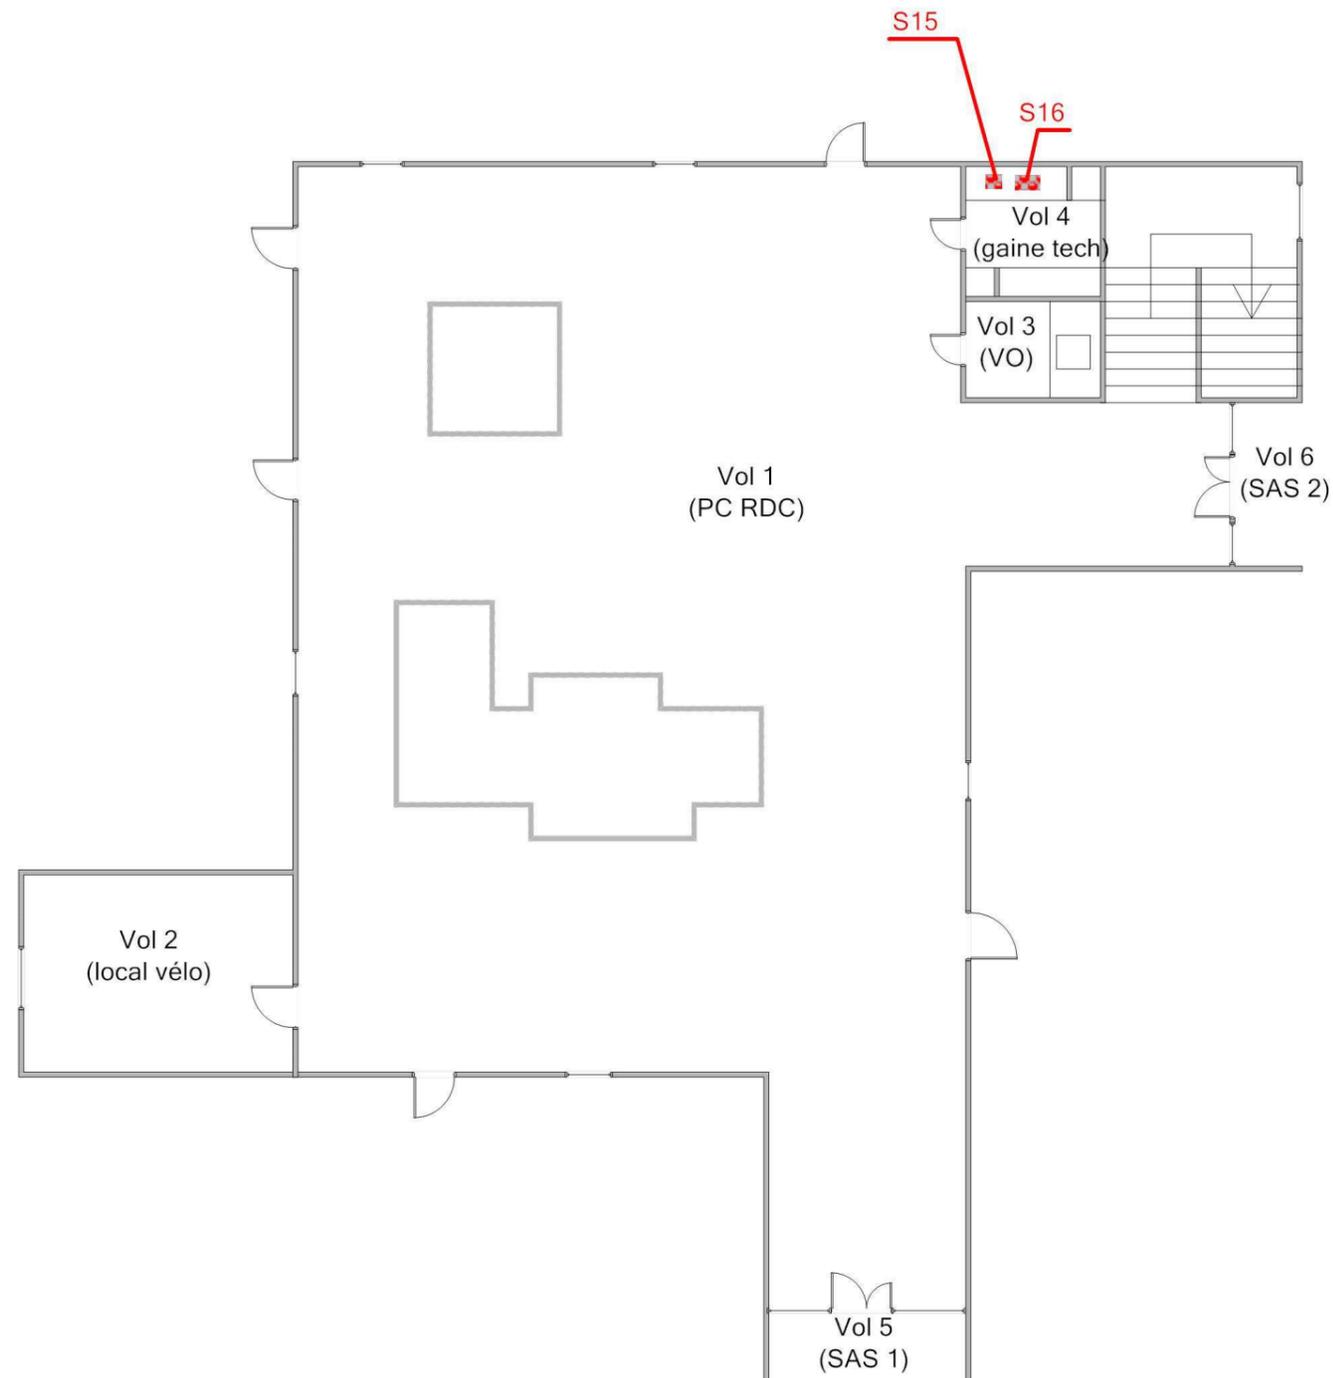
RDC - MPCA CONDUITS, CANALISATIONS ET ÉQUIPEMENTS

S16: Conduit en fibres-ciment

S15: Conduit en fibres-ciment

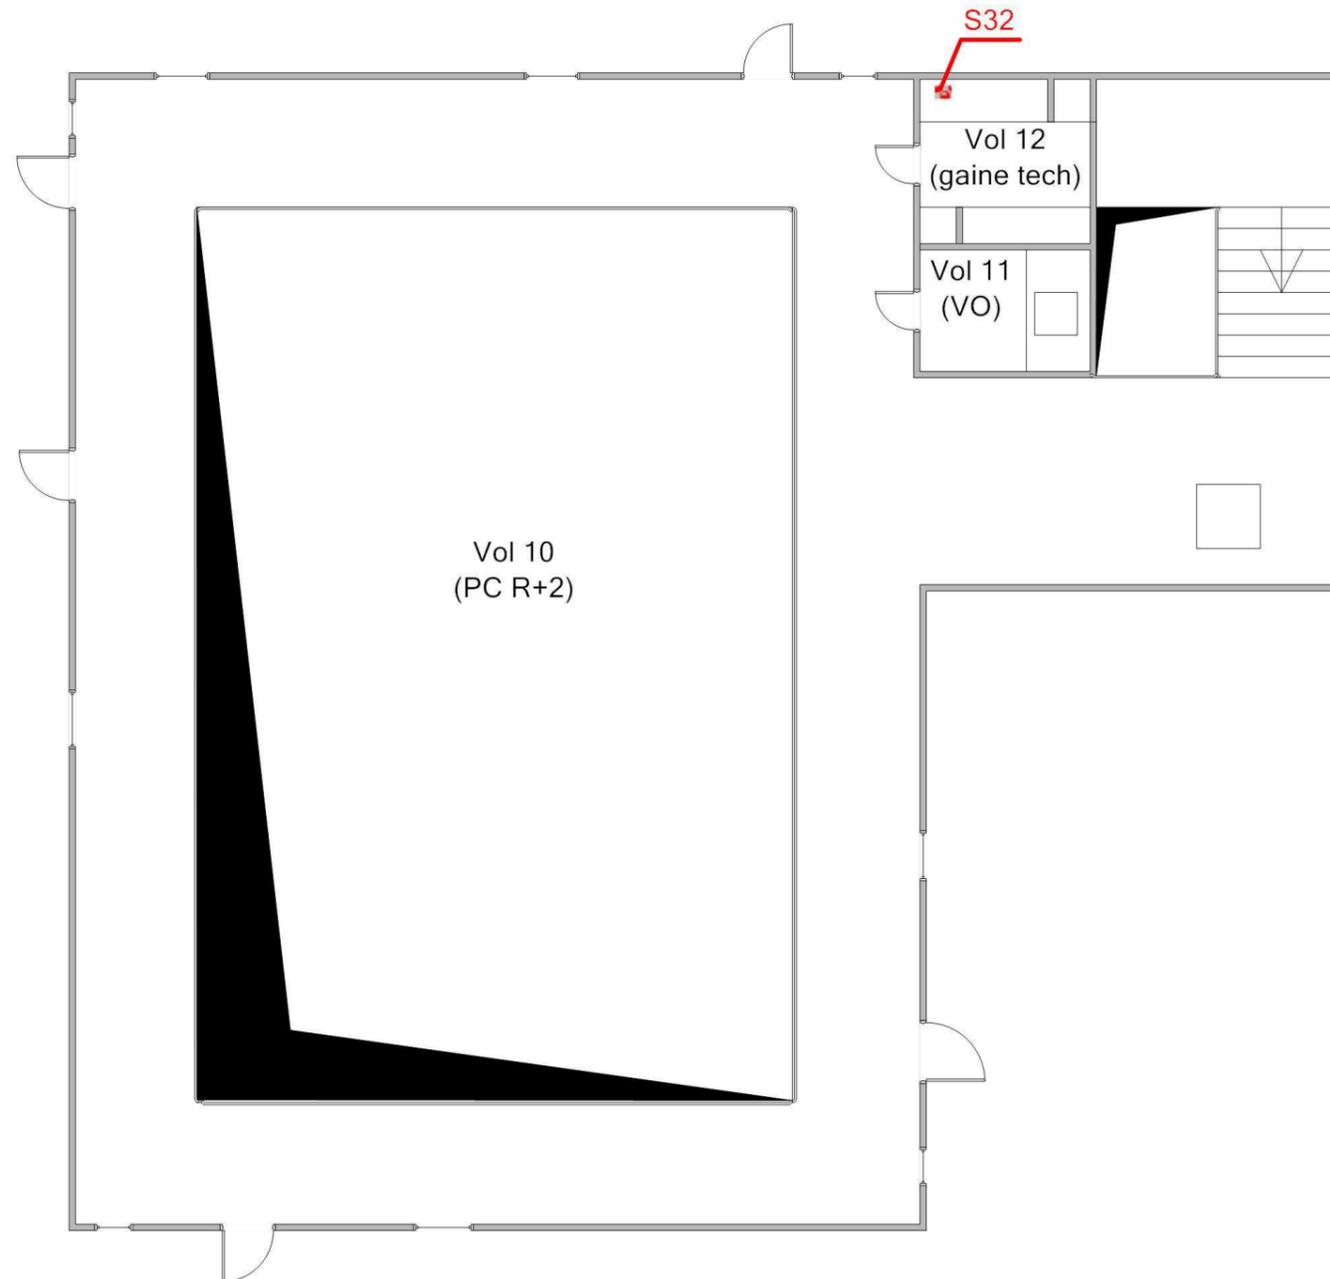
R+2 - MPCA CONDUITS, CANALISATIONS ET ÉQUIPEMENTS

R+2	Vol 12 (gaine tech)	Conduit air	Conduit en fibres-ciment	S32	Réalisation d'un sondage		S32 - 1			Présence sur jugement personnel de l'opérateur de repérage

S32: Conduit en fibres-ciment

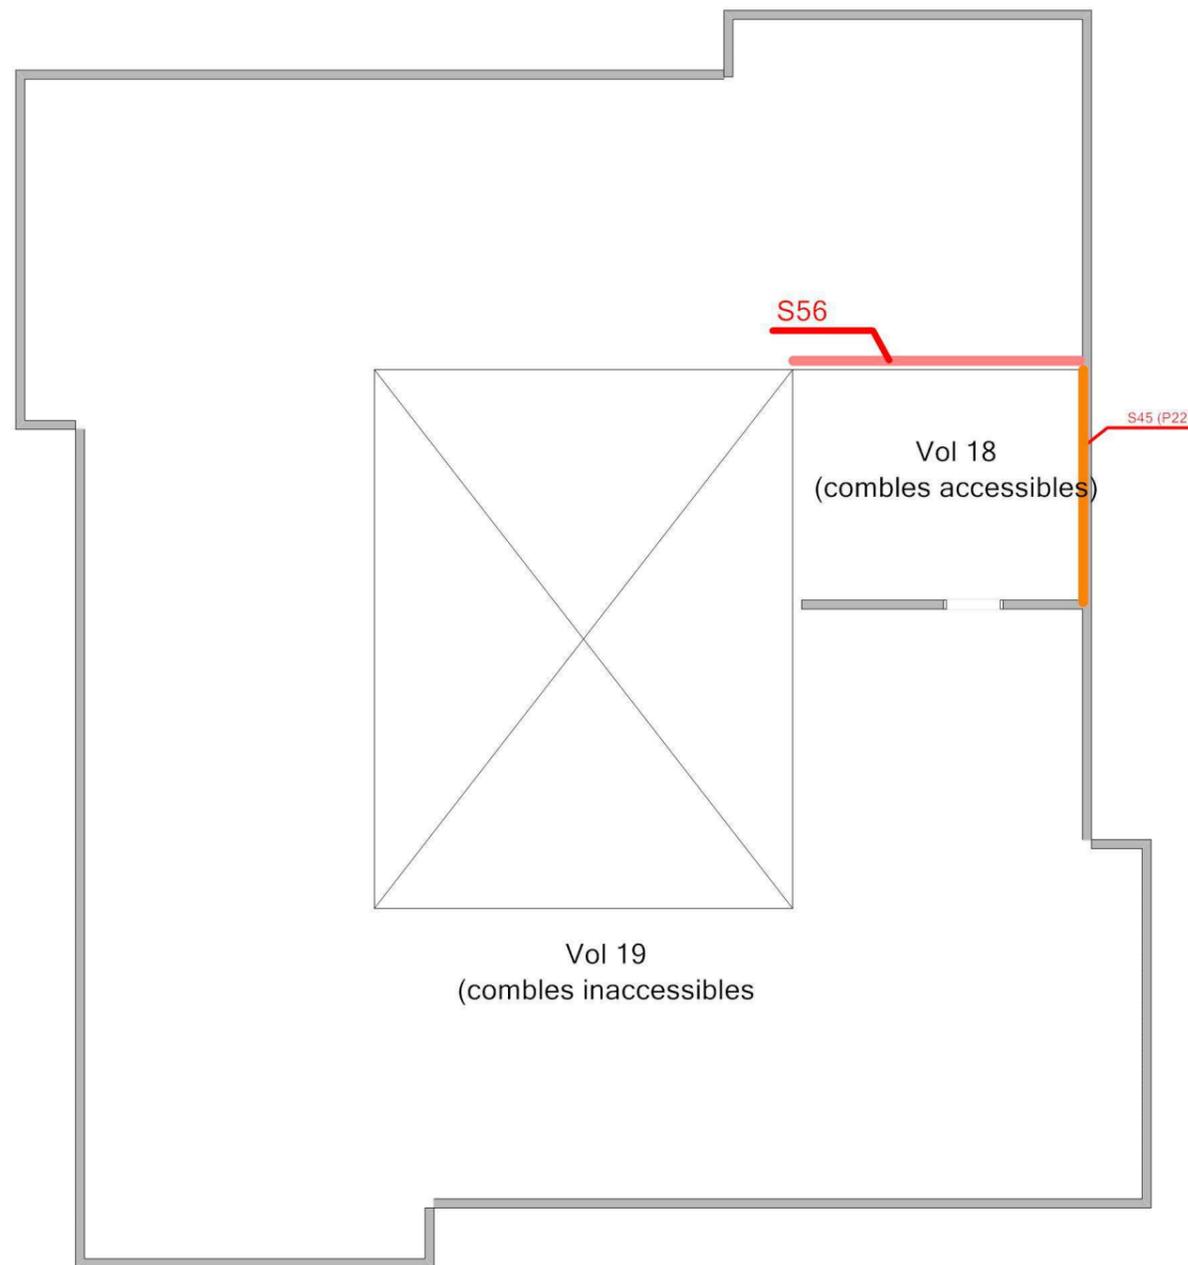
COMBLES - MPCA FAÇADES

P22 : Ardoises en fibres-ciment
-------------------------------------------------------------------------------------	---------------------------------

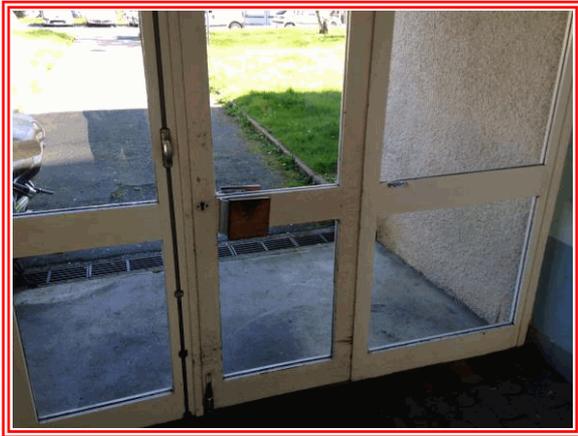
Référence	Localisation	Action
002HD000914 n°1 - 1 (P1)	RDC - Vol 1 (PC RDC)	Prélevement négatif
002HD000914 n°1 - 2 (P1)	RDC - Vol 1 (PC RDC)	Prélevement négatif
002HD000914 n°2 - 1 (P2)	RDC - Vol 1 (PC RDC)	Prélevement négatif
002HD000914 n°2 - 2 (P2)	RDC - Vol 1 (PC RDC)	Prélevement négatif
002HD000914 n°3 - 2 (P3)	RDC - Vol 5 (SAS 1)	Prélevement négatif
002HD000914 n°3 - 1 (P3)	RDC - Vol 5 (SAS 1)	Prélevement négatif
002HD000914 n°4 - 1 (P4)	RDC - Vol 1 (PC RDC)	Prélevement positif

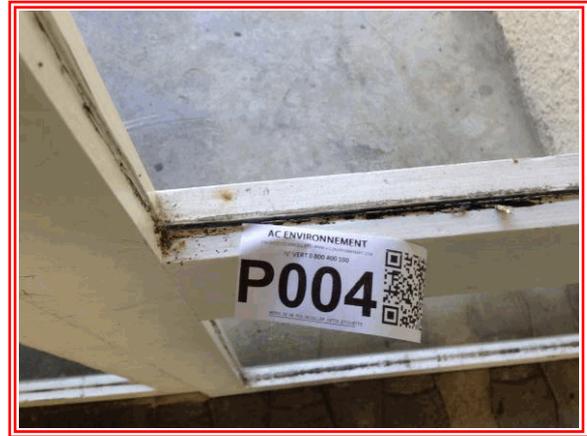
Référence	Localisation	Action
002HD000914 n°4 - 2 (P4)	RDC - Vol 1 (PC RDC)	Prélevement positif
002HD000914 n°5 - 1 (P5)	RDC - Vol 1 (PC RDC)	Prélevement négatif
002HD000914 n°5 - 2 (P5)	RDC - Vol 1 (PC RDC)	Prélevement négatif
002HD000914 n°6 - 1 (P6)	RDC - Vol 1 (PC RDC)	Prélevement négatif
002HD000914 n°6 - 2 (P6)	RDC - Vol 1 (PC RDC)	Prélevement négatif
002HD000914 n°7 - 1 (P7)	RDC - Vol 1 (PC RDC)	Prélevement négatif
002HD000914 n°7 - 2 (P7)	RDC - Vol 1 (PC RDC)	Prélevement négatif
002HD000914 n°8 - 1 (P8)	RDC - Vol 1 (PC RDC)	Prélevement négatif
002HD000914 n°8 - 2 (P8)	RDC - Vol 1 (PC RDC)	Prélevement négatif
002HD000914 n°10 - 2 (P10)	RDC - Vol 4 (gaine tech)	Prélevement négatif
002HD000914 n°10 - 1 (P10)	RDC - Vol 4 (gaine tech)	Prélevement négatif
002HD000914 n°11 - 1 (P11)	RDC - Vol 4 (gaine tech)	Prélevement négatif
002HD000914 n°11 - 2 (P11)	RDC - Vol 4 (gaine tech)	Prélevement négatif
002HD000914 n°12 - 1 (P12)	RDC - Vol 4 (gaine tech)	Prélevement négatif

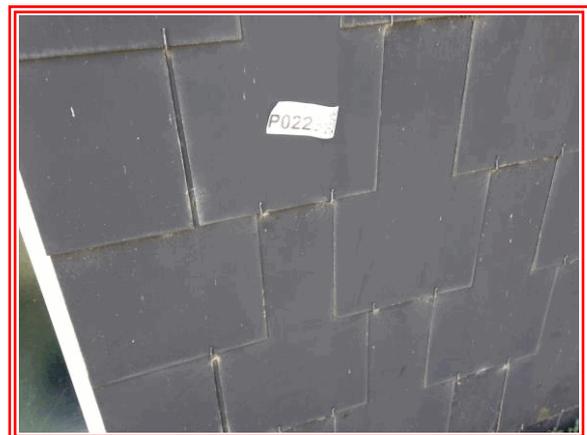
Référence	Localisation	Action
002HD000914 n°22 - 1 (P22)	Façade avant - Vol 14 (Façade avant)	Prélevement positif

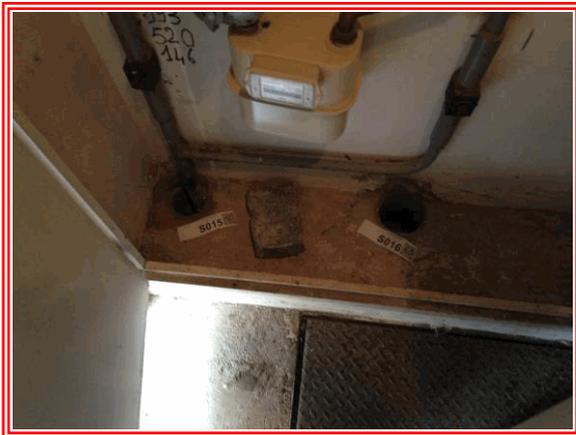
S15 - 1 (A15)	RDC - Vol 4 (gaine tech)	Présence sur décision de l'opérateur de repérage
S16 - 1 (A16)	RDC - Vol 4 (gaine tech)	Présence sur décision de l'opérateur de repérage
S17 - 1 (A17)	RDC - Vol 4 (gaine tech)	Absence : pas d'amiante par nature
S19 - 1 (A19)	RDC - Vol 4 (gaine tech)	Absence sur marquage du matériau
S20 - 1 (A20)	RDC - Vol 2 (local vélo)	Absence : pas d'amiante par nature

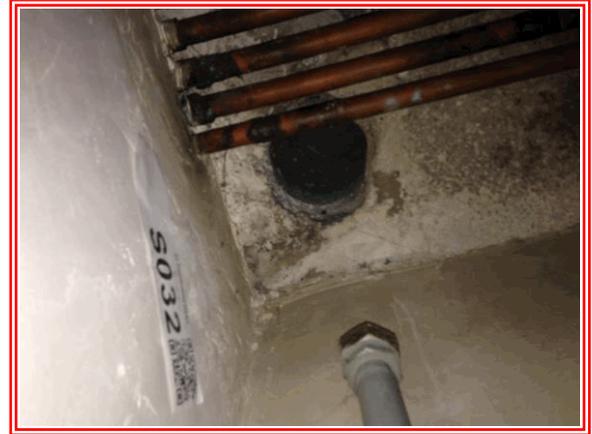
Référence	Localisation	Action
002HD000914 n°23 - 2 (P23)	R+2 - Vol 10 (PC R+2)	Prélevement négatif
002HD000914 n°23 - 1 (P23)	R+2 - Vol 10 (PC R+2)	Prélevement négatif
S32 - 1 (A32)	R+2 - Vol 12 (gaine tech)	Présence sur décision de l'opérateur de repérage
