Rapport de mission de repérage des matériaux et produits contenant de l'amiante avant travaux

Adresse :	61 RUE TROUVE - PASSAGE LOUVRE
CP - Ville :	53200 CHATEAU GONTIER
Référence client :	_00400000010000100002_
Date du repérage :	29/04/2016
Désignation :	Appartement n° 2 de type 1BIS situé au 02 ème étage

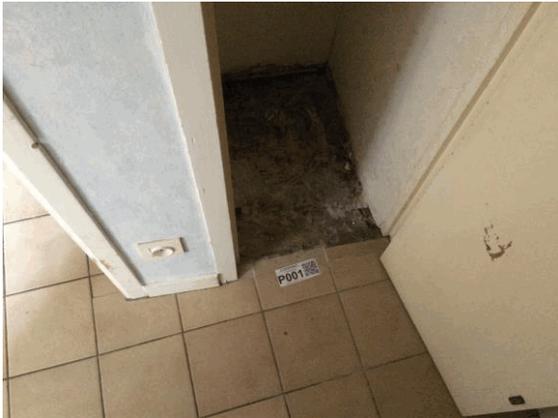
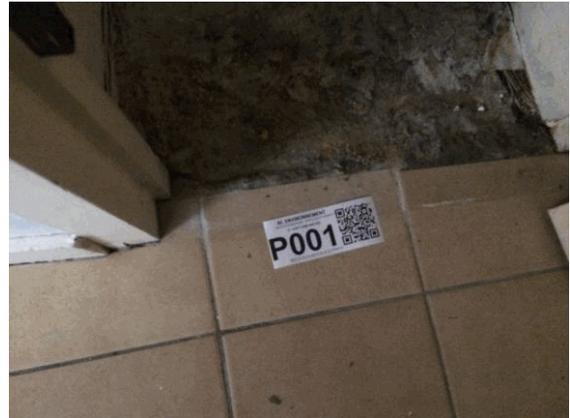
Référence	Localisation	Action
002PF001174 n°1 - 1 (P1)	LGT2 - Vol 4 (Dégagement)	Prélevement négatif
002PF001174 n°1 - 2 (P1)	LGT2 - Vol 4 (Dégagement)	Prélevement négatif
002PF001174 n°2 - 1 (P2)	LGT2 - Vol 3 (SDB)	Prélevement négatif
002PF001174 n°2 - 2 (P2)	LGT2 - Vol 3 (SDB)	Prélevement négatif
002PF001174 n°3 - 1 (P3)	LGT2 - Vol 2 (Séjour / Cuisine)	Prélevement négatif
002PF001174 n°3 - 2 (P3)	LGT2 - Vol 2 (Séjour / Cuisine)	Prélevement négatif
002PF001174 n°4 - 1 (P4)	LGT2 - Vol 2 (Séjour / Cuisine)	Prélevement négatif
002PF001174 n°4 - 2 (P4)	LGT2 - Vol 2 (Séjour / Cuisine)	Prélevement négatif
002PF001174 n°5 - 1 (P5)	LGT2 - Vol 2 (Séjour / Cuisine)	Prélevement négatif
002PF001174 n°5 - 2 (P5)	LGT2 - Vol 2 (Séjour / Cuisine)	Prélevement négatif
002PF001174 n°6 - 1 (P6)	LGT2 - Vol 2 (Séjour / Cuisine)	Prélevement négatif
002PF001174 n°6 - 2 (P6)	LGT2 - Vol 2 (Séjour / Cuisine)	Prélevement négatif

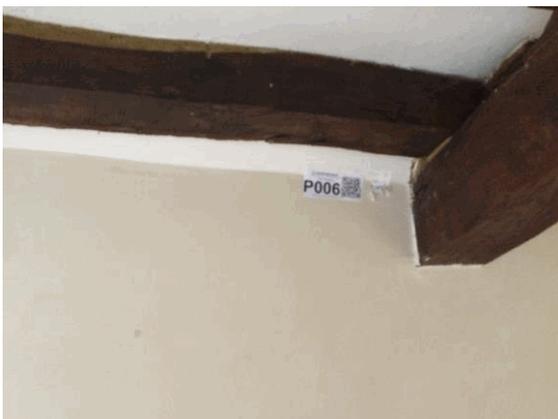
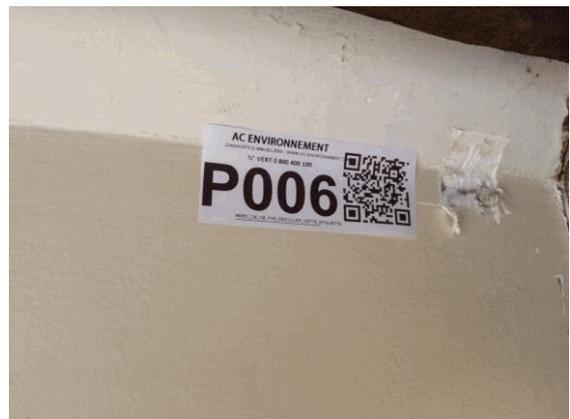
002PF001174 n°6 - 1 (P6)

P6	Plafond et faux-plafonds	Plafonds	Matériau plâtreux blanc en vrac avec couche en papier non séparable + peinture non séparable - Rampant + plafond placoplatre pièces humides -	LGT2 - Vol 2 (Séjour / Cuisine)	
P8	Revêtement de mur	Revêtement de mur	Colle beige en vrac non séparable + couche plâtreuse blanche en vrac non séparable + peinture en faible quantité non séparable - Colle de faïences grise -	LGT2 - Vol 2 (Séjour / Cuisine)	
P9	Equipements divers et accessoires	Evier	Tampon bitumineux noir avec couche en papier - Tampon bitumineux noir sous évier -	LGT2 - Vol 2 (Séjour / Cuisine)	
P10	Plafond et faux-plafonds	Plafonds	Matériau plâtreux blanc en vrac avec couche en papier + peinture - Rampant + plafond placoplatre pièces sèches -	LGT2 - Vol 1 (Chambre)	
P11	Parois verticales intérieures et enduits	Cloisons légères ou préfabriquées	Enduit plâtreux blanc en vrac + matériau souple blanc - Joint de liaison poutres bois panneau placoplatre -	LGT2 - Vol 1 (Chambre)

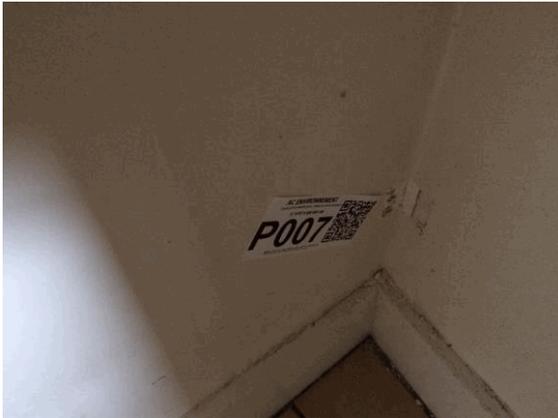
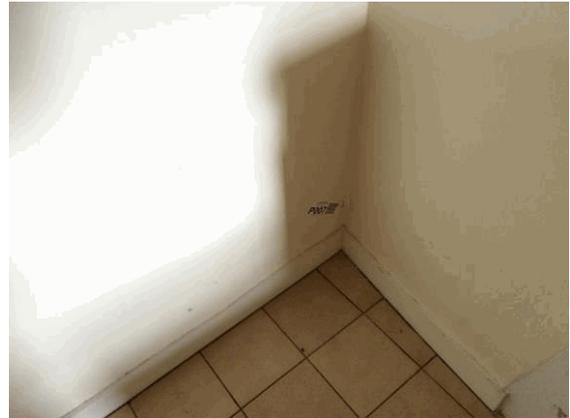
002PF001174 n°7 - 2 (P7)	LGT2 - Vol 2 (Séjour / Cuisine)	Prélevement négatif
002PF001174 n°7 - 1 (P7)	LGT2 - Vol 2 (Séjour / Cuisine)	Prélevement négatif
002PF001174 n°8 - 1 (P8)	LGT2 - Vol 2 (Séjour / Cuisine)	Prélevement négatif
002PF001174 n°8 - 2 (P8)	LGT2 - Vol 2 (Séjour / Cuisine)	Prélevement négatif
002PF001174 n°9 - 1 (P9)	LGT2 - Vol 2 (Séjour / Cuisine)	Prélevement négatif
002PF001174 n°9 - 2 (P9)	LGT2 - Vol 2 (Séjour / Cuisine)	Prélevement négatif
002PF001174 n°10 - 1 (P10)	LGT2 - Vol 1 (Chambre)	Prélevement négatif
002PF001174 n°10 - 2 (P10)	LGT2 - Vol 1 (Chambre)	Prélevement négatif
002PF001174 n°11 - 1 (P11)	LGT2 - Vol 1 (Chambre)	Prélevement négatif
002PF001174 n°11 - 2 (P11)	LGT2 - Vol 1 (Chambre)	Prélevement négatif
002PF001174 n°12 - 1 (P12)	LGT2 - Vol 1 (Chambre)	Prélevement négatif
002PF001174 n°12 - 2 (P12)	LGT2 - Vol 1 (Chambre)	Prélevement négatif
002PF001174 n°13 - 1 (P13)	LGT2 - Vol 4 (Dégagement)	Prélevement négatif

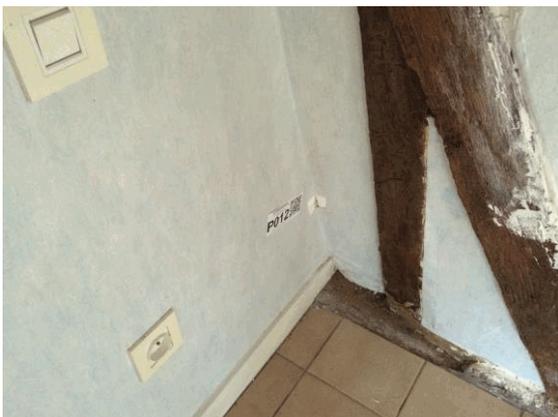
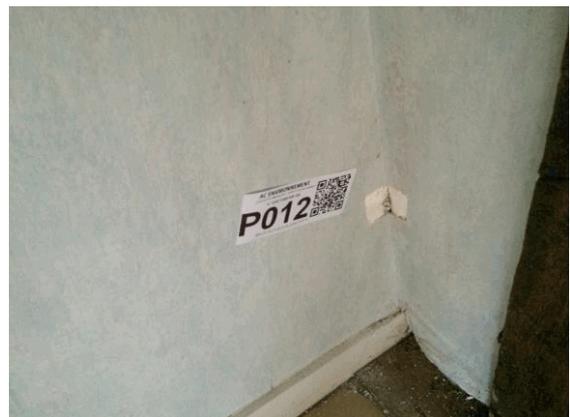
002PF001174 n°12 - 1 (P12)

P12	Parois verticales intérieures et enduits	Cloisons légères ou préfabriquées	Enduit plâtreux blanc en vrac avec couche en papier + peinture - Cloison légère placoplatre pièces sèches -	LGT2 - Vol 1 (Chambre)

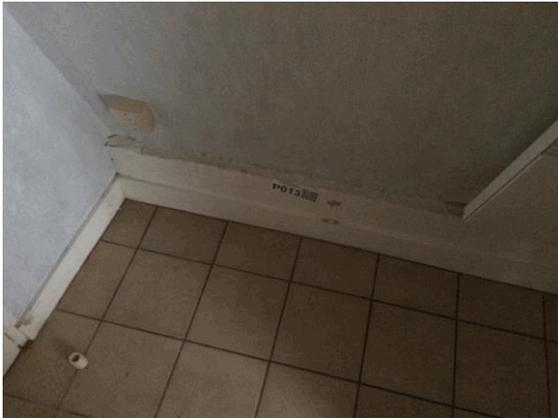
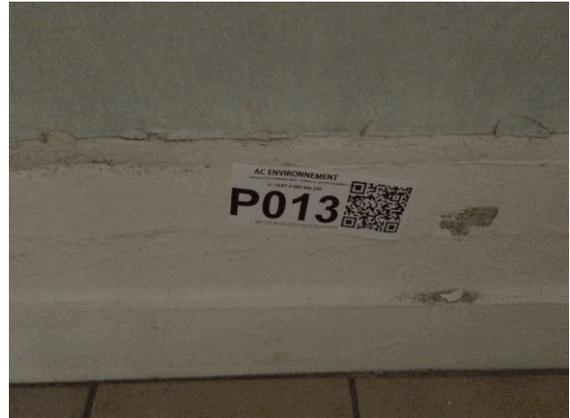
002PF001174 n°13 - 1 (P13)

002PF001174 n°13 - 2 (P13)	LGT2 - Vol 4 (Dégagement)	Prélevement négatif

P13	Parois verticales intérieures et enduits	Murs et cloisons	Enduit plâtreux blanc en vrac + matériau gris en vrac + peinture - Enduit blanc sur pied-droit du mur pièces sèches -	LGT2 - Vol 4 (Dégagement)	
P7	Parois verticales intérieures et enduits	Cloisons légères ou préfabriquées	Matériau plâtreux blanc en vrac avec couche cartonnée non séparable + papier non séparable + peinture non séparable - -	LGT2 - Vol 2 (Séjour / Cuisine)
