Rapport de mission de repérage des matériaux et produits de la liste A et B contenant de l'amiante à intégrer au Dossier Technique Amiante (DTA)

Adresse :	LES ARCHIVES
CP - Ville :	53000 LAVAL
Référence client :	_0000500003_
Rapport émis le :	22/04/2017
Désignation :	Habitation (Parties communes) - Bâtiment composé de 1 cage et de 2 étages

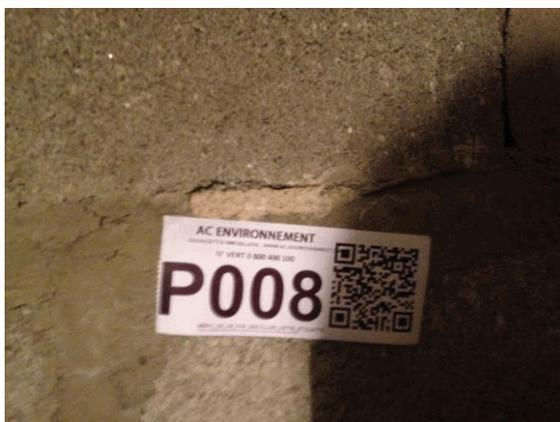
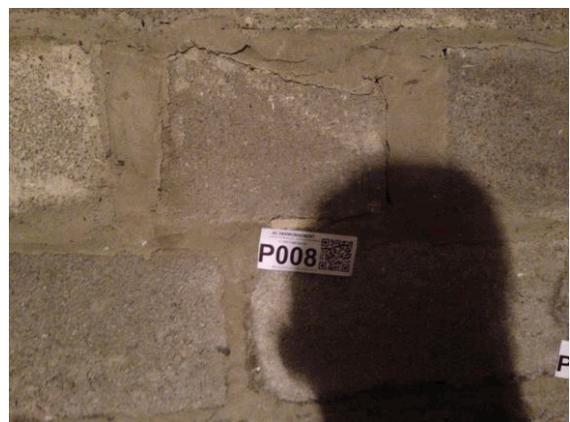
002LQ001026 n°8 - 1 (P8)

Sous sol												
Vol 2 (Cave 1)	Parois verticales intérieures et enduits	Murs et cloisons	Enduit ciment	B	P8	Réalisation d'un prélèvement	Scellement parpaings	P8	Enduit gris en vrac hétérogène avec poussières	Négatif	Négatif sur analyse	
Vol 1 (Vide sanitaire 1) - Vol 5 (Vide sanitaire 2) - Vol 4 (Cave 2)	Parois verticales intérieures et enduits	Murs et cloisons	Enduit ciment	B	S13 - S14 - S15	Sondage et extension de la zone homogène du prélèvement P8	Scellement parpaings	P8	Enduit gris en vrac hétérogène avec poussières	Négatif	Négatif sur analyse	
Vol 3 (PC R-1)	Plafond et faux-plafonds	Plafonds	Enduit ciment	B	P9	Réalisation d'un prélèvement	Sous face escalier et palier	P9	Enduit gris en vrac + peinture non séparable	Négatif	Négatif sur analyse	
Vol 3 (PC R-1)	Parois verticales intérieures et enduits	Murs et cloisons	Enduit ciment	B	P11	Réalisation d'un prélèvement	Gris, en plinthe	P11	Enduit compact gris hétérogène + peintures multiples	Négatif	Négatif sur analyse

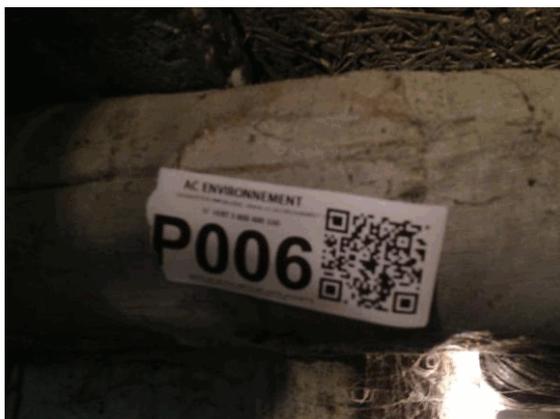
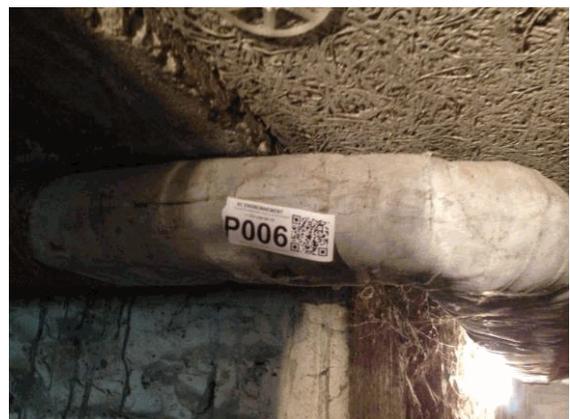
002LQ001026 n°6 - 1 (P6)

Vol 2 (Cave 1)	Conduits, canalisations et équipements	Conduit eau	Calorifugeage	A	P6	Réalisation d'un prélèvement	Gris	P6	Matériau fibreux jaune + peinture non séparable + toile fibreuse blanche non séparable	Négatif	Négatif sur analyse	
Vol 4 (Cave 2)	Conduits, canalisations et équipements	Conduit eau	Calorifugeage	A	S12	Sondage et extension de la zone homogène du prélèvement P6	Gris	P6	Matériau fibreux jaune + peinture non séparable + toile fibreuse blanche non séparable	Négatif	Négatif sur analyse	
Vol 3 (PC R-1)	Conduits, canalisations et équipements	Conduit eau	Calorifugeage	A	P7	Réalisation d'un prélèvement	Blanc	P7	Matériau fibreux orange + toile blanche plâtrée + peinture + matériau gris	Négatif	Négatif sur analyse

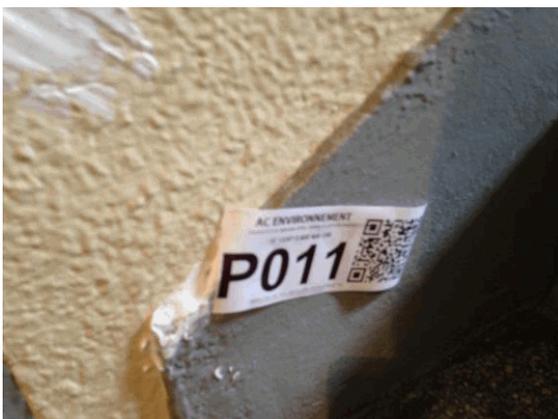
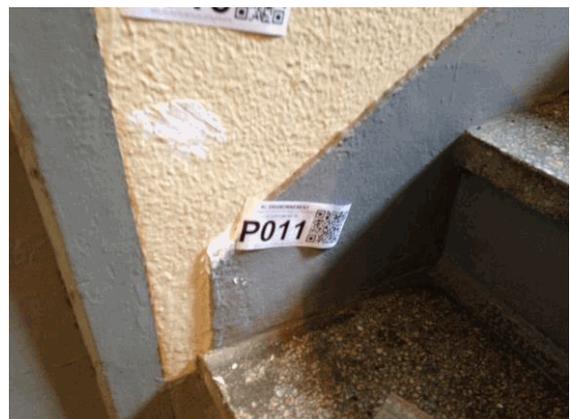
002LQ001026 n°11 - 1 (P11)

Vol 3 (PC R-1)	Parois verticales intérieures et enduits	Murs et cloisons	Enduit ciment	B	P11	Sondage et extension de la zone homogène du prélèvement P11	Gris, en plinthe	P11	Enduit compact gris hétérogène + peintures multiples	Négatif	Négatif sur analyse	
Vol 3 (PC R-1)	Parois verticales intérieures et enduits	Murs et cloisons	Enduit ciment	B	P12	Réalisation d'un prélèvement	Contremarche	P12	Enduit compact gris en vrac hétérogène + peinture non séparable	Négatif	Négatif sur analyse	
Vol 3 (PC R-1)	Parois verticales intérieures et enduits	Murs et cloisons	Enduit ciment	B	S34	Sondage et extension de la zone homogène du prélèvement P19	Garde corps escalier (enduit + peinture beige)	P19	Enduit plâtreux beige en faible quantité non séparable + peintures multiples non séparable	Négatif	Négatif sur analyse

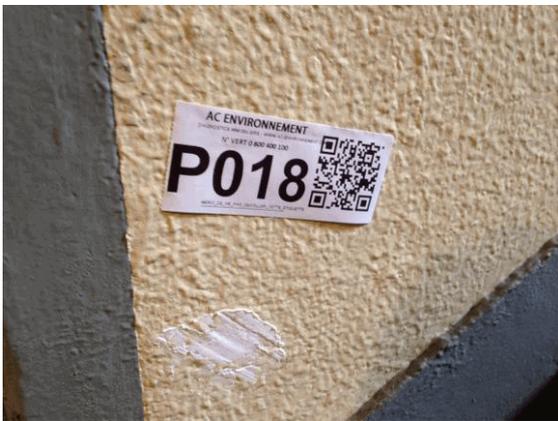
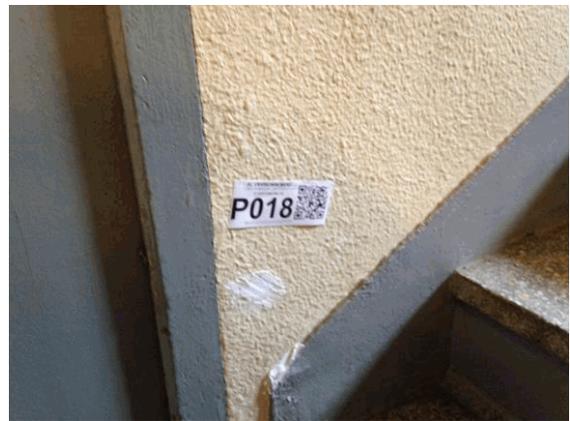
002LQ001026 n°18 - 1 (P18)

Etages												
Vol 6 (PC RDC) - Vol 7 (PC R+1) - Vol 8 (PC R+2)	Parois verticales intérieures et enduits	Murs et cloisons	Enduit ciment	B	P18 - S30 - S31	Sondage et extension de la zone homogène du prélèvement P18	Porteur cage escalier (enduit + peinture beige)	P18	Enduit plâtreux beige en vrac + peintures multiples non séparable	Négatif	Négatif sur analyse	
Vol 6 (PC RDC)	Parois verticales intérieures et enduits	Murs et cloisons	Enduit ciment	B	P19	Réalisation d'un prélèvement	Garde corps escalier (enduit + peinture beige)	P19	Enduit plâtreux beige en faible quantité non séparable + peintures multiples non séparable	Négatif	Négatif sur analyse	
Vol 7 (PC R+1) - Vol 8 (PC R+2)	Parois verticales intérieures et enduits	Murs et cloisons	Enduit ciment	B	S32 - S33	Sondage et extension de la zone homogène du prélèvement P19	Garde corps escalier (enduit + peinture beige)	P19	Enduit plâtreux beige en faible quantité non séparable + peintures multiples non séparable	Négatif	Négatif sur analyse

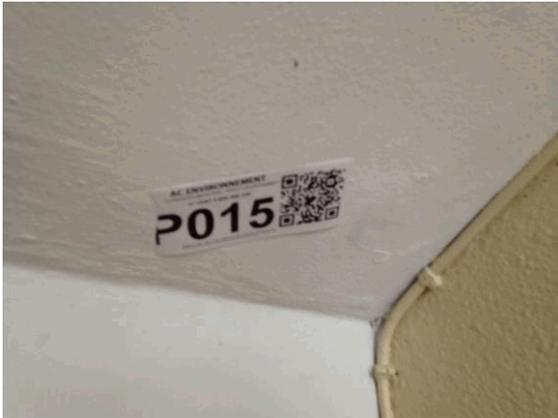
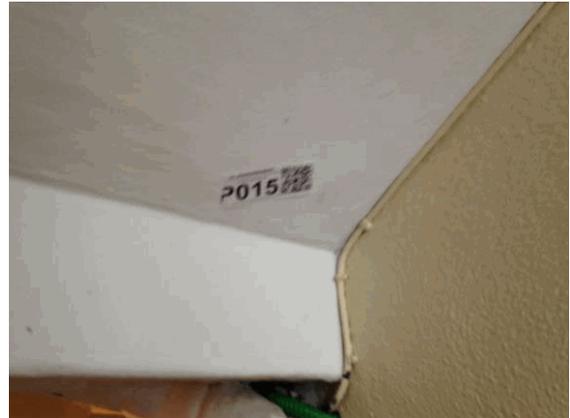
002LQ001026 n°15 - 1 (P15)

Vol 7 (PC R+1)	Plafond et faux-plafonds	Plafonds	Enduit plâtre	B	S29	Sondage et extension de la zone homogène du prélèvement P15	Plafond dur rampant + droit	P15	Matériau gris en faible quantité non séparable + enduit plâtreux blanc en vrac + peinture non séparable	Négatif	Négatif sur analyse	
Vol 6 (PC RDC)	Parois verticales intérieures et enduits	Murs et cloisons	Enduit ciment	B	P18	Réalisation d'un prélèvement	Porteur cage escalier (enduit + peinture beige)	P18	Enduit plâtreux beige en vrac + peintures multiples non séparable	Négatif	Négatif sur analyse

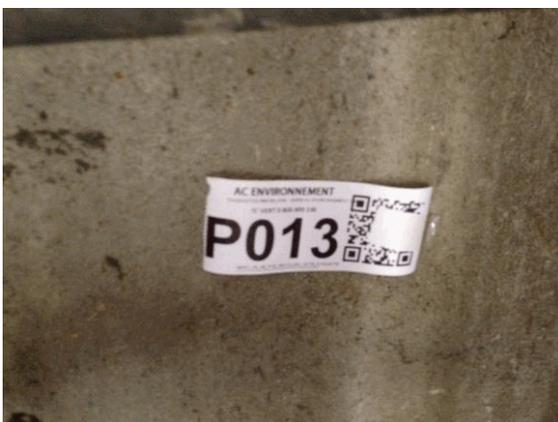
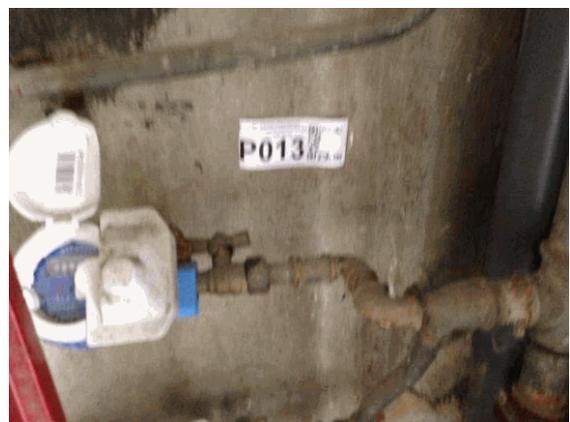
002LQ001026 n°13 - 1 (P13)

Localisation	Categorie	Composant	Partie de composant	Liste	Descriptif de l'action menée			Laboratoire			Conclusion	Etat de conservation
					Réf action	Description	Précision	Ref pré.	Descriptif	Résultat		
Etages												
Vol 6 (PC RDC) - Vol 7 (PC R+1) - Vol 8 (PC R+2)	Parois verticales intérieures et enduits	Murs et cloisons	Enduit ciment	B	S19 - S20 - S21	Sondage et extension de la zone homogène du prélèvement P11	Gris, en plinthe	P11	Enduit compact gris hétérogène + peintures multiples	Négatif	Négatif sur analyse	
Vol 6 (PC RDC) - Vol 7 (PC R+1) - Vol 8 (PC R+2)	Parois verticales intérieures et enduits	Murs et cloisons	Enduit ciment	B	S22 - S23 - S24	Sondage et extension de la zone homogène du prélèvement P12	Contremarche	P12	Enduit compact gris en vrac hétérogène + peinture non séparable	Négatif	Négatif sur analyse	
Vol 6 (PC RDC)	Parois verticales intérieures et enduits	Murs et cloisons	Enduit ciment	B	P13	Réalisation d'un prélèvement	Porteur gaines techniques	P13	Enduit compact gris	Négatif	Négatif sur analyse

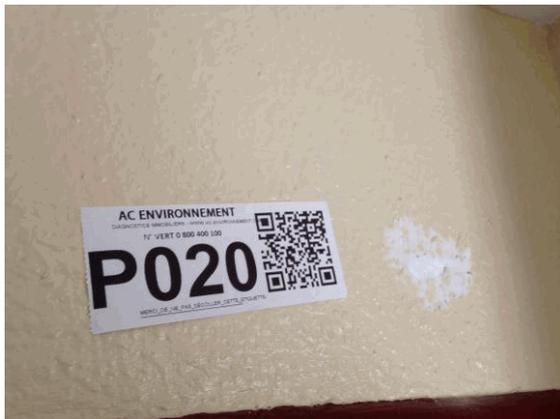
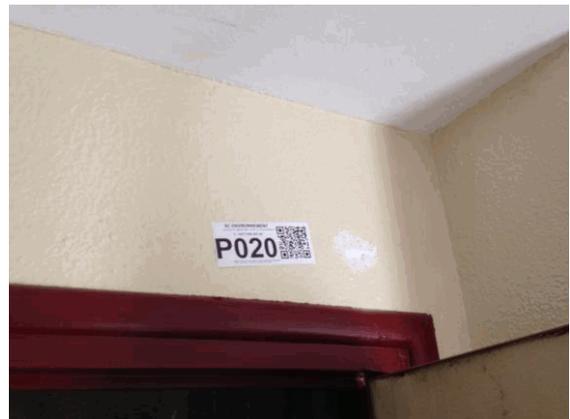
002LQ001026 n°20 - 1 (P20)

Vol 6 (PC RDC)	Parois verticales intérieures et enduits	Murs et cloisons	Enduit ciment	B	P20	Réalisation d'un prélèvement	Enduit ciment + peinture épaisse beige (sur doublage brique rouge)	P20	Enduit gris en faible quantité en vrac non séparable + peinture non séparable	Négatif	Négatif sur analyse	
Vol 6 (PC RDC) - Vol 7 (PC R+1) - Vol 8 (PC R+2)	Parois verticales intérieures et enduits	Murs et cloisons	Enduit ciment	B	P20 - S35 - S36	Sondage et extension de la zone homogène du prélèvement P20	Enduit ciment + peinture épaisse beige (sur doublage brique rouge)	P20	Enduit gris en faible quantité en vrac non séparable + peinture non séparable	Négatif	Négatif sur analyse	
Vol 7 (PC R+1)	Conduits, canalisations et équipements	Conduit air	Conduit en fibres-ciment	B	S39						Présence sur jugement personnel de l'opérateur de repérage	EP
Vol 7 (PC R+1)	Conduits, canalisations et équipements	Conduit air	Conduit en fibres-ciment	B	S40						Présence sur jugement personnel de l'opérateur de repérage	EP

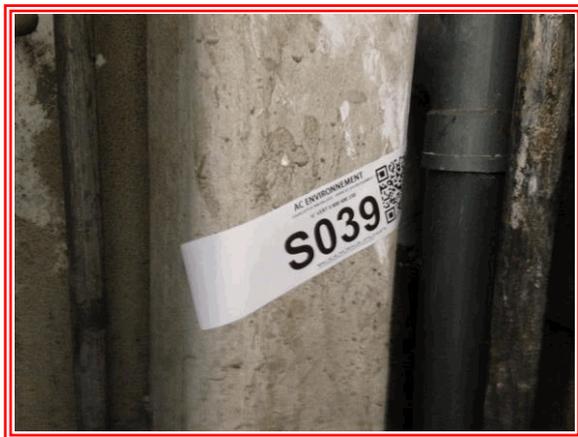
S39 - 1 (S39)

Localisation	Matériau	Critère de décision	
		après analyse	sur décision de l'opérateur
Vol 7 (PC R+1)	Conduit en fibres-ciment		Positif sur jugement personnel
Vol 7 (PC R+1)	Conduit en fibres-ciment		Positif sur jugement personnel
Vol 8 (PC R+2)	Conduit en fibres-ciment		Positif sur jugement personnel
Vol 8 (PC R+2)	Conduit en fibres-ciment		Positif sur jugement personnel
Vol 8 (PC R+2)	Conduit en fibres-ciment		Positif sur jugement personnel
Vol 8 (PC R+2)	Conduit en fibres-ciment		Positif sur jugement personnel

Réf commande :	002LQ001026	Matériau :	Conduit en fibres-ciment
Réf mesure :	S39	Destination du local :	
Date évaluation :	04/04/2017	Local ou zone homogène :	Vol 7 (PC R+1)
Batiment :

- a) Contrôler périodiquement que l'état de dégradation des matériaux et produits concernés ne s'aggrave pas et, le cas échéant, que leur protection demeure en bon état de conservation ;
- b) Rechercher, le cas échéant, les causes de dégradation et prendre les mesures appropriées pour les supprimer.

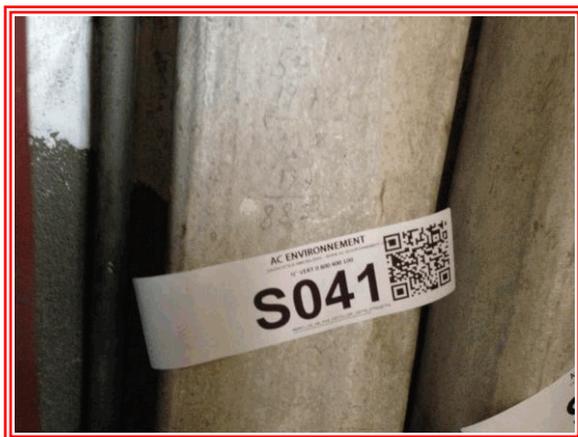
S41 - 1 (S41)

Vol 8 (PC R+2)	Conduits, canalisations et équipements	Conduit air	Conduit en fibres-ciment	B	S41						Présence sur jugement personnel de l'opérateur de repérage	EP

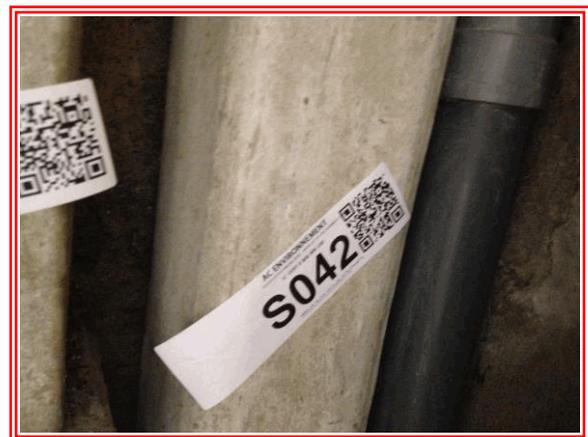
S42 - 1 (S42)

Etages												
Vol 8 (PC R+2)	Conduits, canalisations et équipements	Conduit air	Conduit en fibres-ciment	B	S42						Présence sur jugement personnel de l'opérateur de repérage	EP
Vol 8 (PC R+2)	Conduits, canalisations et équipements	Conduit air	Conduit en fibres-ciment	B	S43						Présence sur jugement personnel de l'opérateur de repérage	EP
Vol 8 (PC R+2)	Conduits, canalisations et équipements	Conduit air	Conduit en fibres-ciment	B	S44						Présence sur jugement personnel de l'opérateur de repérage	EP
Néant												
Néant	Néant	Néant	Néant	Néant	Néant	Néant	Néant	Néant	Néant	Néant	Néant	
Sous sol												
Vol 4 (Cave 2)	Parois verticales intérieures et enduits	Murs et cloisons	Enduit ciment	B	P2	Réalisation d'un prélèvement	Scellement pierres	P2	Enduit gris en vrac + peinture non séparable	Négatif	Négatif sur analyse	
Vol 5 (Vide sanitaire 2) - Vol 1 (Vide sanitaire 1) - Vol 3 (PC R-1) - Vol 2 (Cave 1)	Parois verticales intérieures et enduits	Murs et cloisons	Enduit ciment	B	S5 - S6 - S7 - S8	Sondage et extension de la zone homogène du prélèvement P2	Scellement pierres	P2	Enduit gris en vrac + peinture non séparable	Négatif	Négatif sur analyse
