## Rapport de mission de repérage des matériaux et produits de la liste A et B contenant de l'amiante à intégrer au Dossier Technique Amiante (DTA)

| Adresse : | CITE PIERRE BROSSOLETTE |
| CP - Ville : | 53100 MAYENNE |
| Désignation : | Habitation (Parties communes) - Bâtiment composé de 1 cage et de 2 étages |

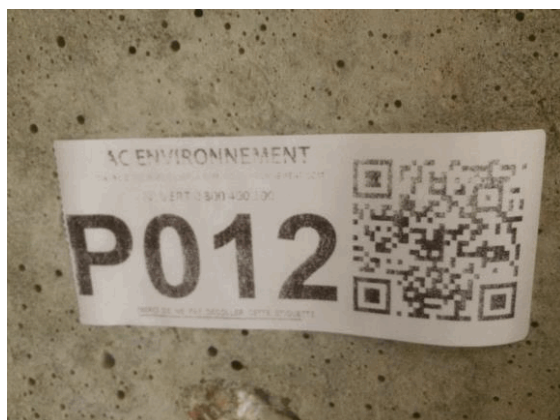
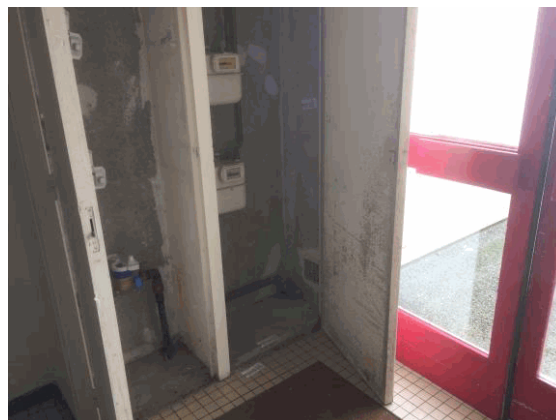
002HD001411 n°12 - 1 (P12)

| | | | | | Descriptif de l'action menée | | | Laboratoire | | | Conclusion | Etat de conservation |
|---|---|---|---|---|---|---|---|---|---|---|---|---|
| Vol 2 (PC RDC) | Parois verticales intérieures et enduits | Murs et cloisons | Enduit ciment | B | P12 | Réalisation d'un prélèvement | Béton brut gaine technique | P12 | Enduit compact gris hétérogène | Négatif | Négatif sur analyse | |

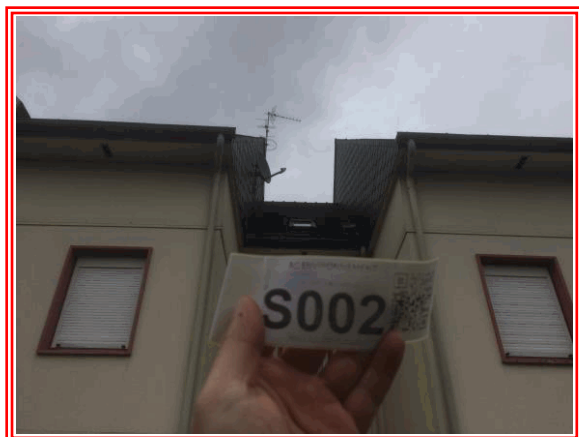
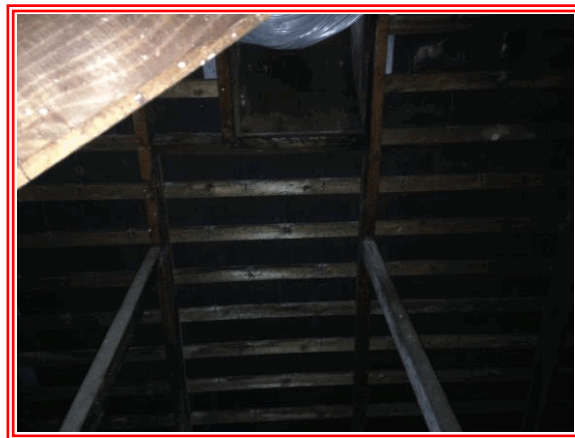
S2 - 1 (S2)

| Localisation | Matériau | Critère de décision | |
|---|---|---|---|
| Vol 6<br>(Toiture) | Ardoises composites | | Positif sur jugement personnel |

| | | | | | Descriptif de l'action menée | | | Laboratoire | | | Conclusion | Etat de conservation |
|---|---|---|---|---|---|---|---|---|---|---|---|---|
| Vol 6 (Toiture) | Toiture et étanchéité | Ardoises | Ardoises composites | B | S2 | | | | | | Présence sur jugement personnel de l'opérateur de repérage | EP |

S2: Ardoises  
composites

- Contrôler périodiquement que l'état de dégradation des matériaux et produits concernés ne s'aggrave pas et, le cas échéant, que leur protection demeure en bon état de conservation ;
- Rechercher, le cas échéant, les causes de dégradation et prendre les mesures appropriées pour les supprimer.
