## Rapport de mission de repérage des matériaux et produits de la liste A et B contenant de l'amiante à intégrer au Dossier Technique Amiante (DTA)

| Adresse : | LES FOURCHES |
| CP - Ville : | 53000 LAVAL |
| Désignation : | Habitation (Parties communes) - Bâtiment composé de 2 cages et de 4 étages |

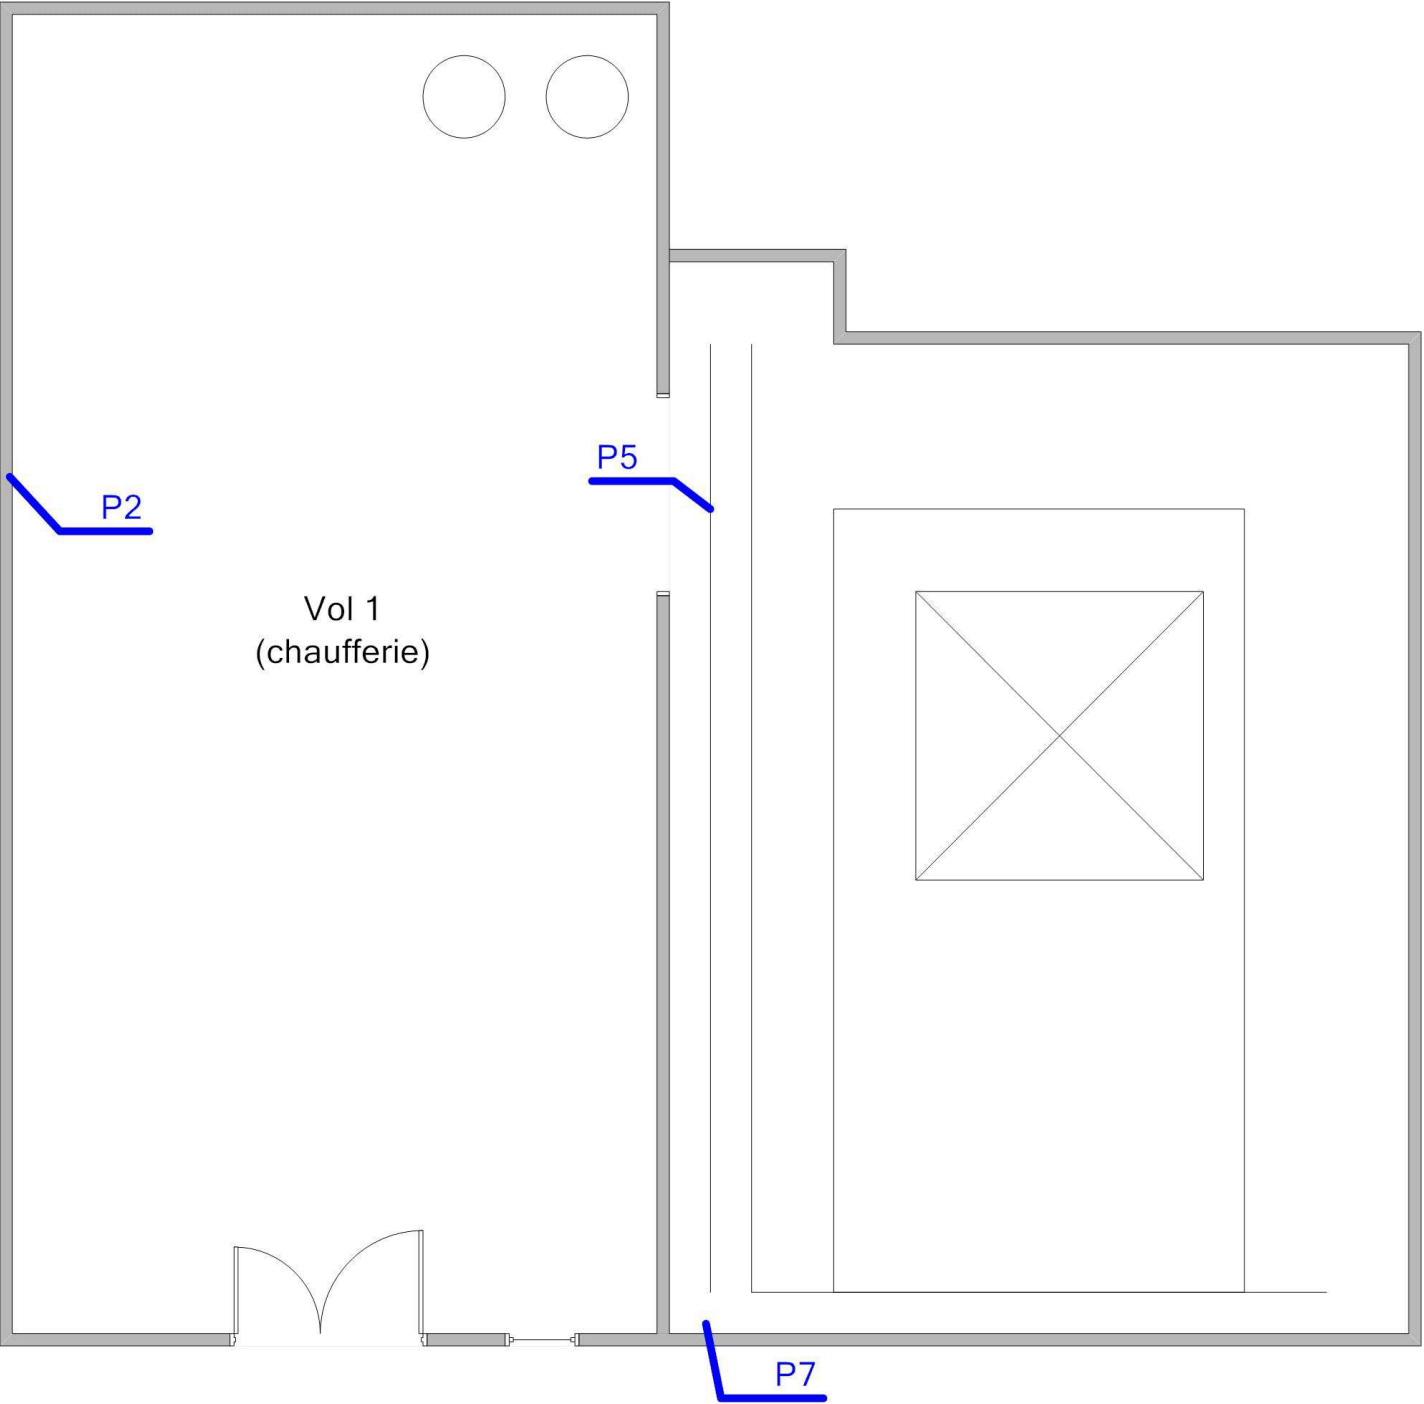
CHAUFFERIE - PLAN DE REPÉRAGE - ACTIONS MENÉES

P Localisation d'un  
prélèvement

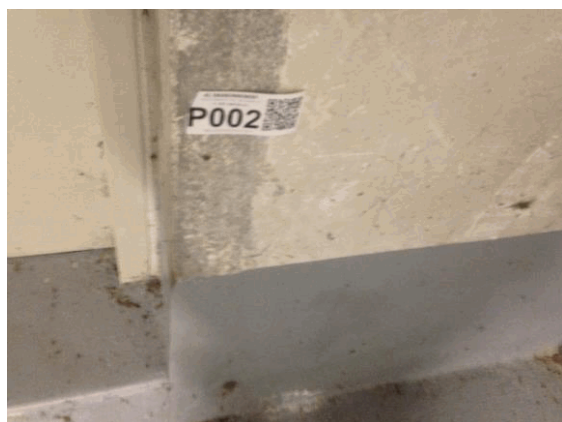
002HD001138 n°2 - 1 (P2)

| | | | | | Descriptif de l'action menée | | | Laboratoire | | | Conclusion | Etat de conservation |
|---|---|---|---|---|---|---|---|---|---|---|---|---|
| Vol 1 (chaufferie) | Parois verticales intérieures et enduits | Murs et cloisons | Enduit ciment | B | P2 | Réalisation d'un prélèvement | | P2 | Enduit compact gris hétérogène + peinture | Négatif | Négatif sur analyse | |

| Référence | Categorie | Composant | Materiau | Localisation | Observation |
|---|---|---|---|---|---|
| P2 | Parois verticales intérieures et enduits | Murs et cloisons | Enduit compact gris hétérogène + peinture - - | Chaufferie - Vol 1 (chaufferie) | |

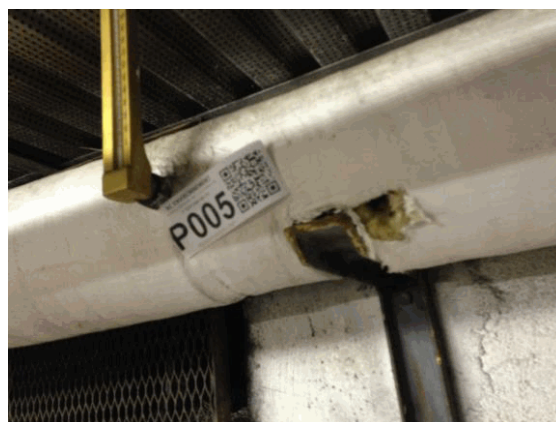
002HD001138 n°5 - 1 (P5)

| | | | | | Descriptif de l'action menée | | | Laboratoire | | | Conclusion | Etat de conservation |
|---|---|---|---|---|---|---|---|---|---|---|---|---|
| Vol 1 (chaufferie) | Conduits, canalisations et équipements | Conduit eau | Calorifugeage | A | P5 | Réalisation d'un prélèvement | laine + tresse + platre | P5 | Calorifugeage | Négatif | Négatif sur analyse | |

| Référence | Categorie | Composant | Materiau | Localisation | Observation |
|---|---|---|---|---|---|
| P5 | Conduits, canalisations et équipements | Conduit eau | Calorifugeage - laine + tresse + plâtre - | Chaufferie - Vol 1 (chaufferie) | |

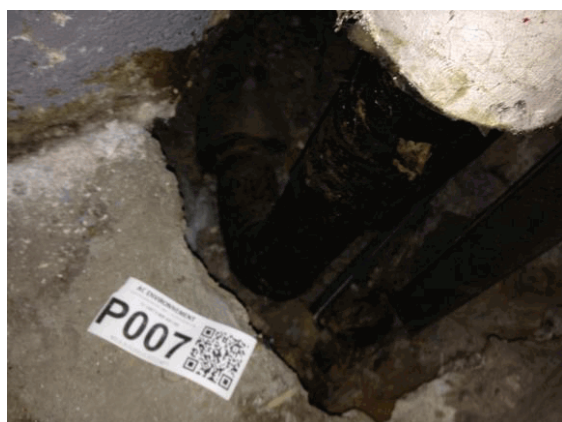
002HD001138 n°7 - 1 (P7)

| | | | | | Descriptif de l'action menée | | | Laboratoire | | | Conclusion | Etat de conservation |
|---|---|---|---|---|---|---|---|---|---|---|---|---|
| Vol 1 (chaufferie) | Conduits, canalisations et équipements | Conduit eau | Calorifugeage | A | P7 | Réalisation d'un prélèvement | bitumineux | P7 | Matériau bitumineux noir avec fibres + matériau fibreux beige non séparable | Négatif | Négatif sur analyse | |

| Référence | Categorie | Composant | Materiau | Localisation | Observation |
|---|---|---|---|---|---|
| P7 | Conduits, canalisations et équipements | Conduit eau | Matériau bitumineux noir avec fibres + matériau fibreux beige non séparable - bitumineux - | Chaufferie - Vol 1 (chaufferie) | |
