## Rapport de mission de repérage des matériaux et produits de la liste A et B contenant de l'amiante à intégrer au Dossier Technique Amiante (DTA)

Adresse :	ST NICOLAS "V"
CP - Ville :	53000 LAVAL
Référence client :	_0006500021_
Rapport émis le :	01/12/2016
Désignation :	Habitation (Parties communes) - Bâtiment composé de 4 cages et de 3 étages

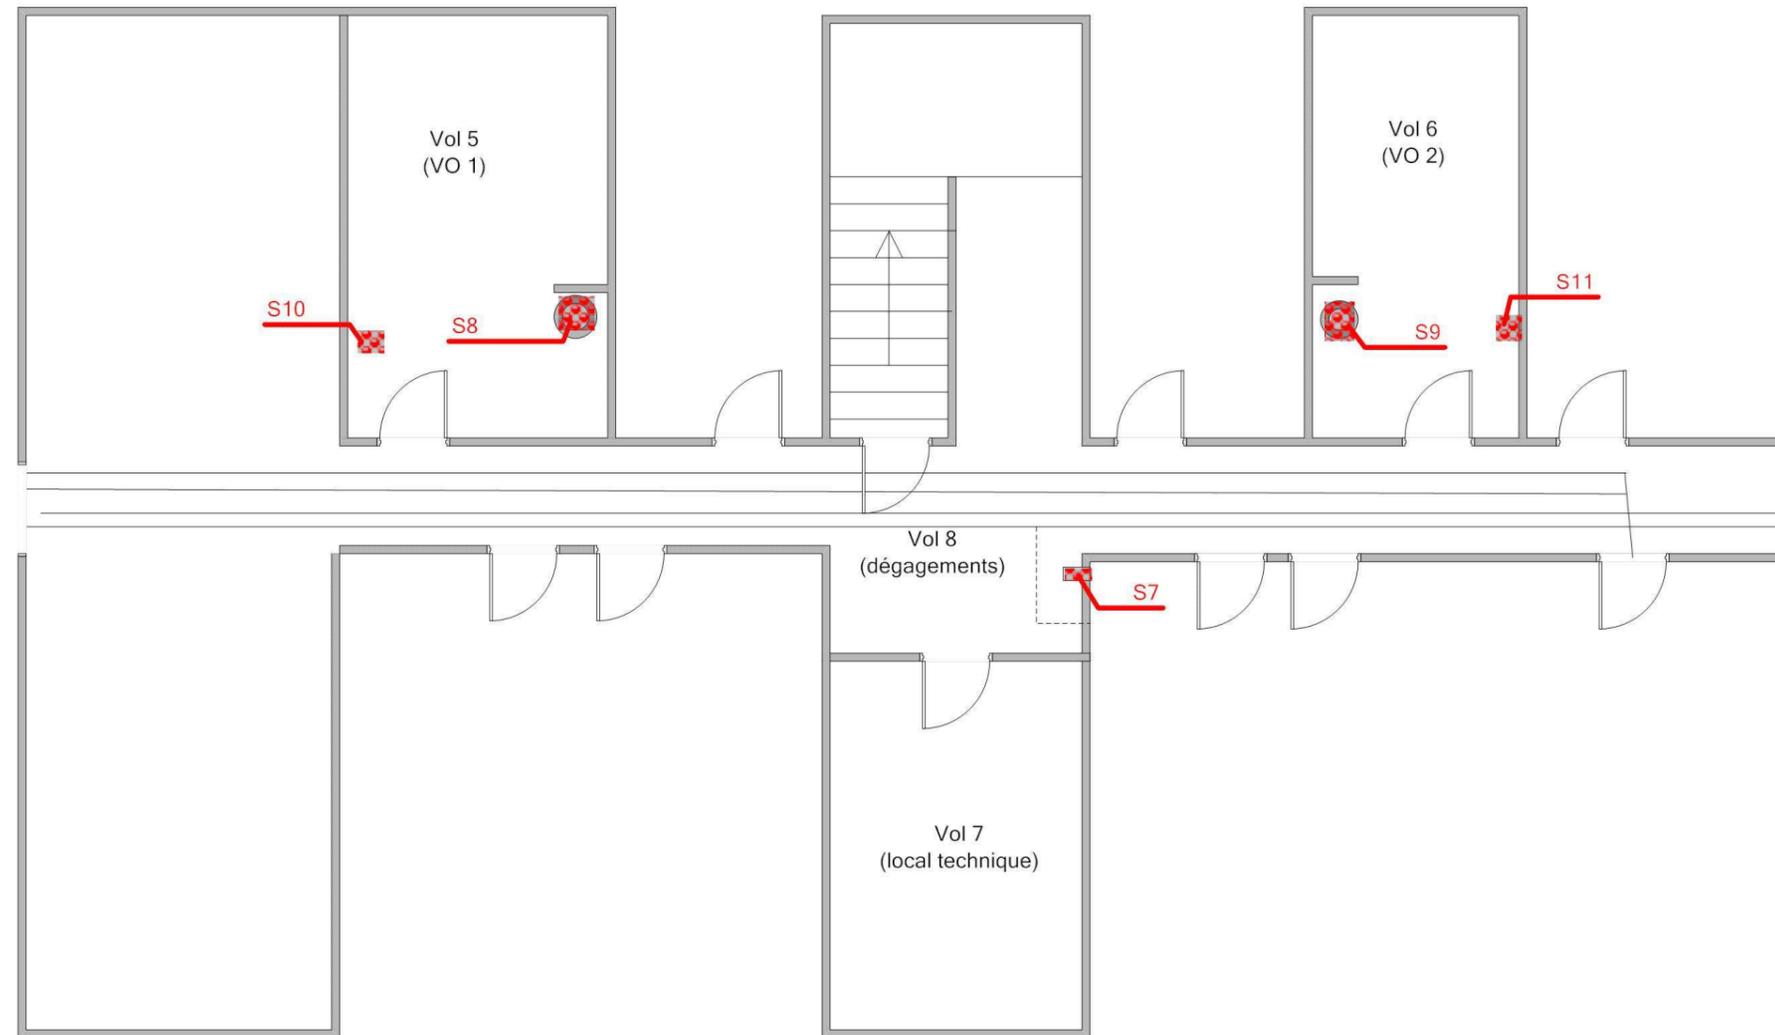
# SOUS SOL 43 - MPCA CONDUITS, CANALISATIONS ET ÉQUIPEMENTS

S9: Conduit en fibres-ciment
	S10: Conduit en fibres-ciment
	S7: Conduit en fibres-ciment
	S8: Conduit en fibres-ciment
	S11: Conduit en fibres-ciment

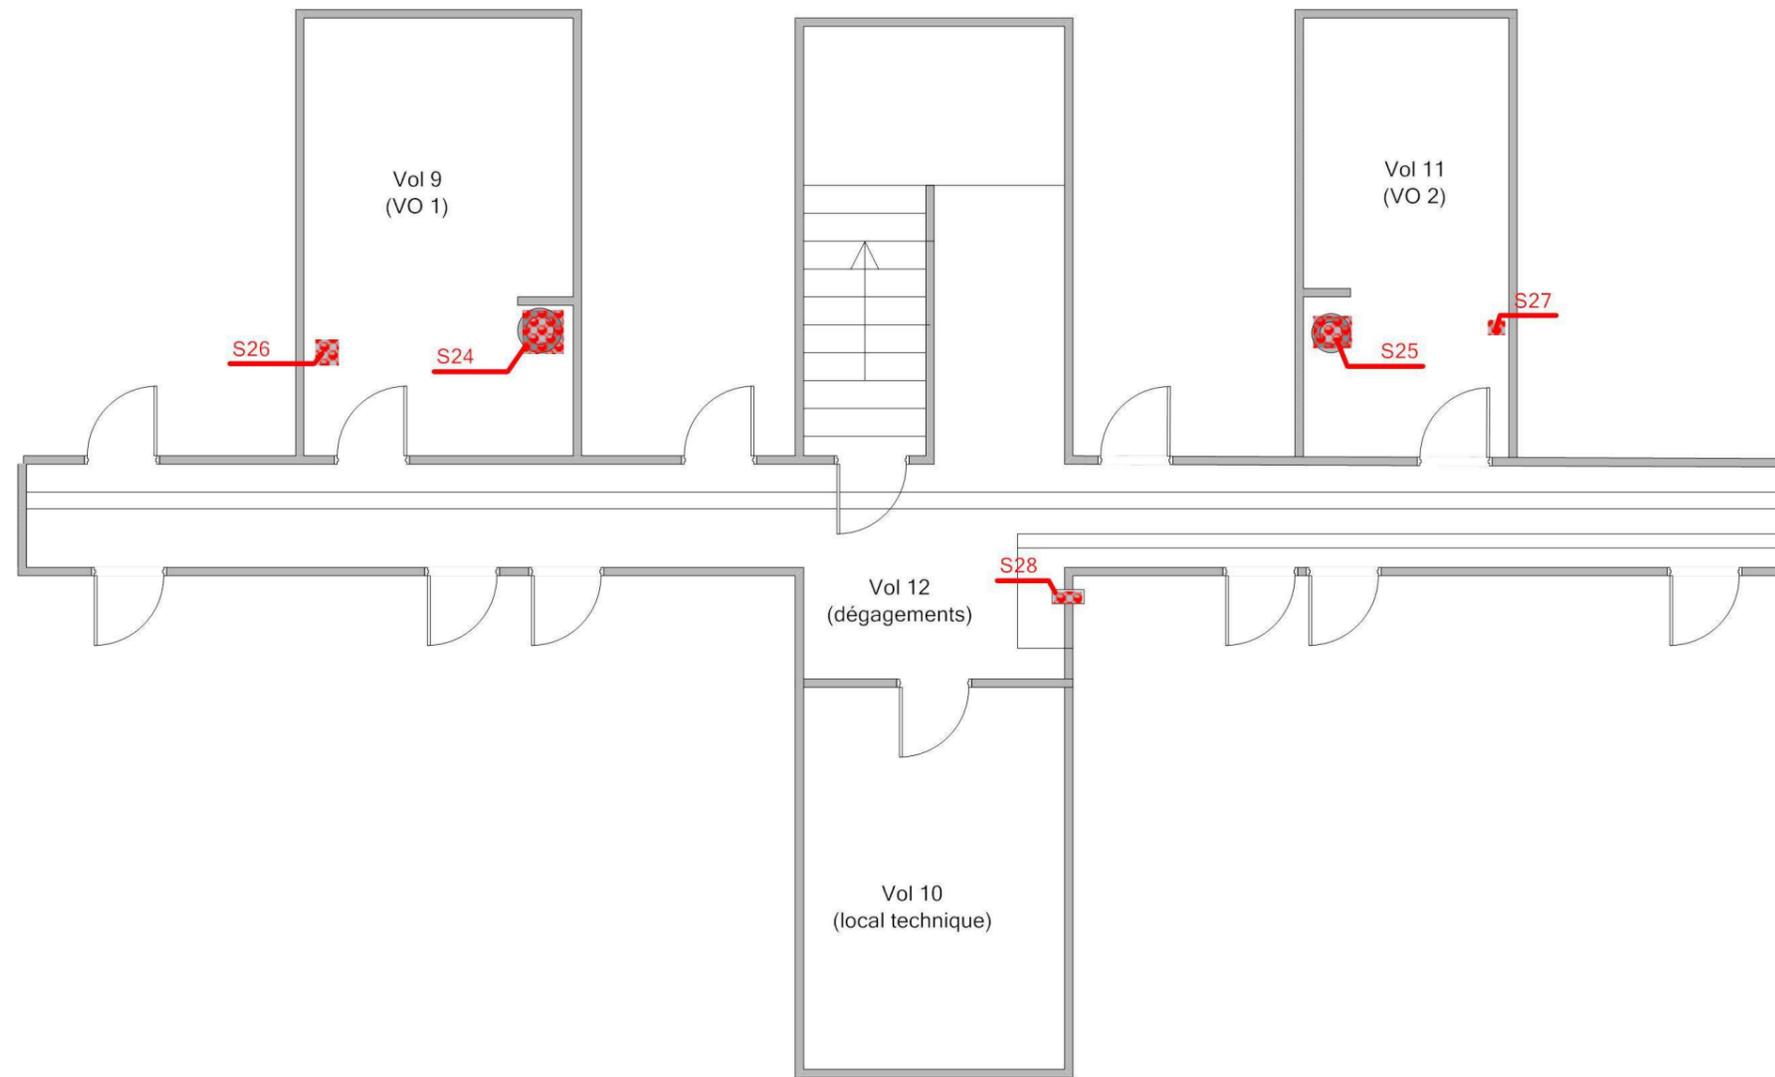
# SOUS SOL 47 - MPCA CONDUITS, CANALISATIONS ET ÉQUIPEMENTS

S25: Conduit en fibres-ciment
	S26: Conduit en fibres-ciment
	S27: Conduit en fibres-ciment
	S28: Conduit en fibres-ciment
	S24: Conduit en fibres-ciment

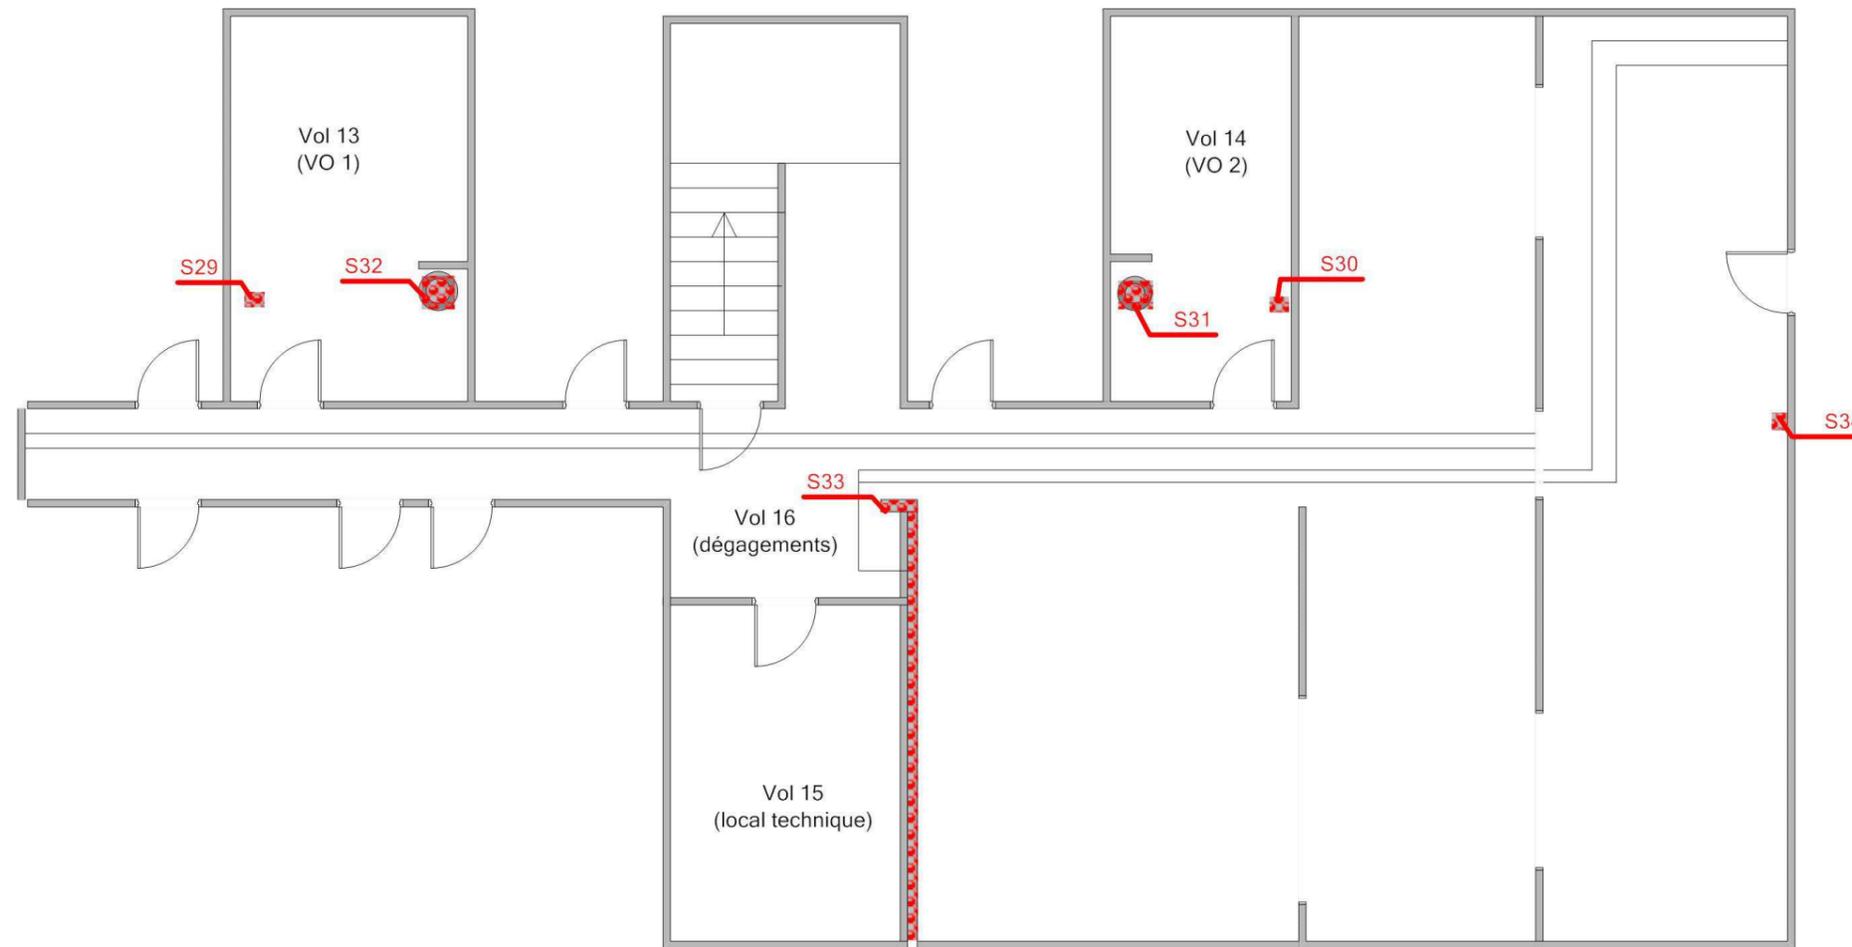
**SOUS SOL 51 - MPCA CONDUITS, CANALISATIONS ET ÉQUIPEMENTS**

S30: Conduit en fibres-ciment
	S33: Conduit en fibres-ciment
	S31: Conduit en fibres-ciment
	S32: Conduit en fibres-ciment
	S29: Conduit en fibres-ciment
	S34: Conduit en fibres-ciment

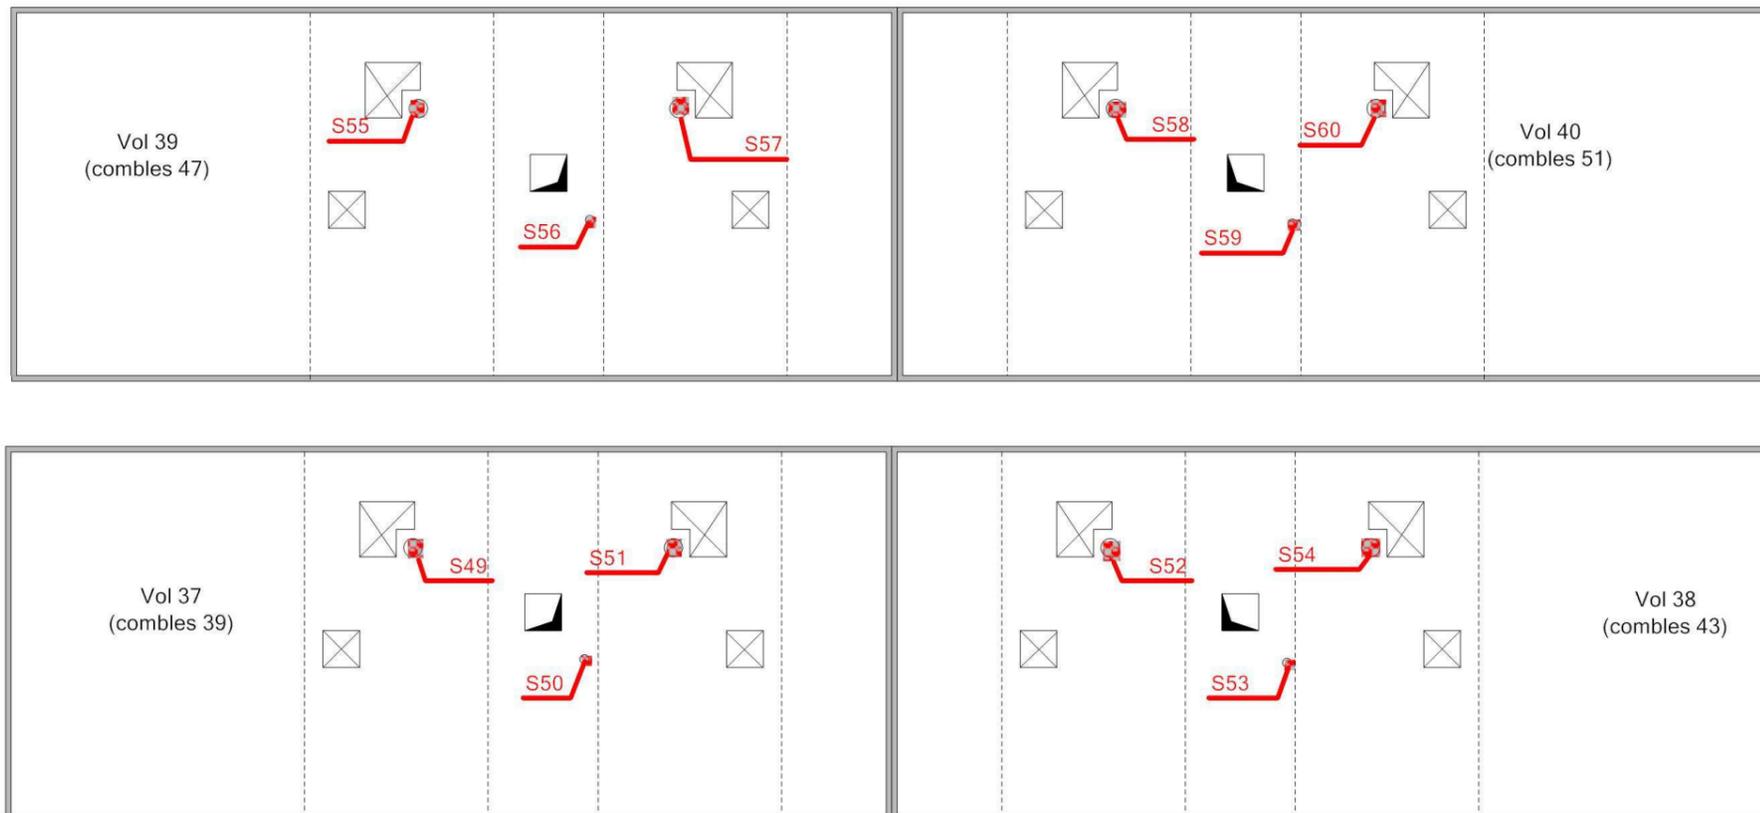
S53: Conduit en fibres-ciment
	S57: Conduit en fibres-ciment
	S54: Conduit en fibres-ciment
	S51: Conduit en fibres-ciment
	S56: Conduit en fibres-ciment
	S58: Conduit en fibres-ciment
	S52: Conduit en fibres-ciment
	S50: Conduit en fibres-ciment
	S49: Conduit en fibres-ciment
	S55: Conduit en fibres-ciment
	S60: Conduit en fibres-ciment
	S59: Conduit en fibres-ciment

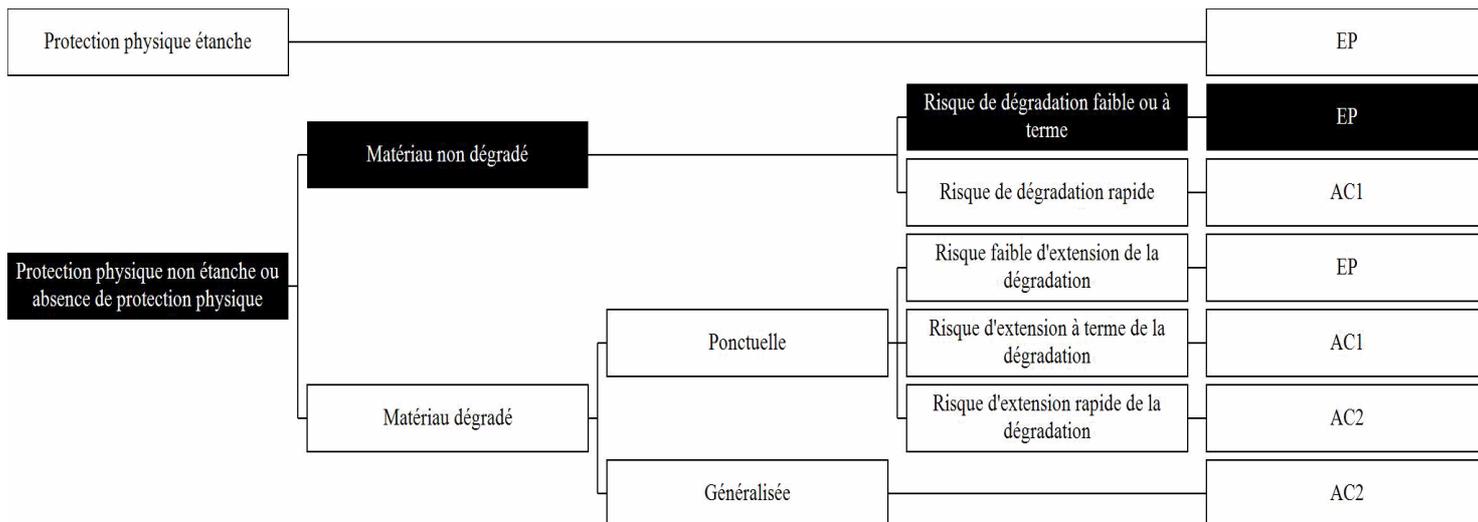
Réf commande :	002HD001189	Materiau :	Conduit en fibres-ciment
Réf mesure :	S11	Destination du local :	
Date évaluation :	24/11/2016	Local ou zone homogène :	Vol 6
Batiment :			(VO 2)

Résultat :	Evaluation périodique
Commentaire :

- a) Contrôler périodiquement que l'état de dégradation des matériaux et produits concernés ne s'aggrave pas et, le cas échéant, que leur protection demeure en bon état de conservation ;
- b) Rechercher, le cas échéant, les causes de dégradation et prendre les mesures appropriées pour les supprimer.

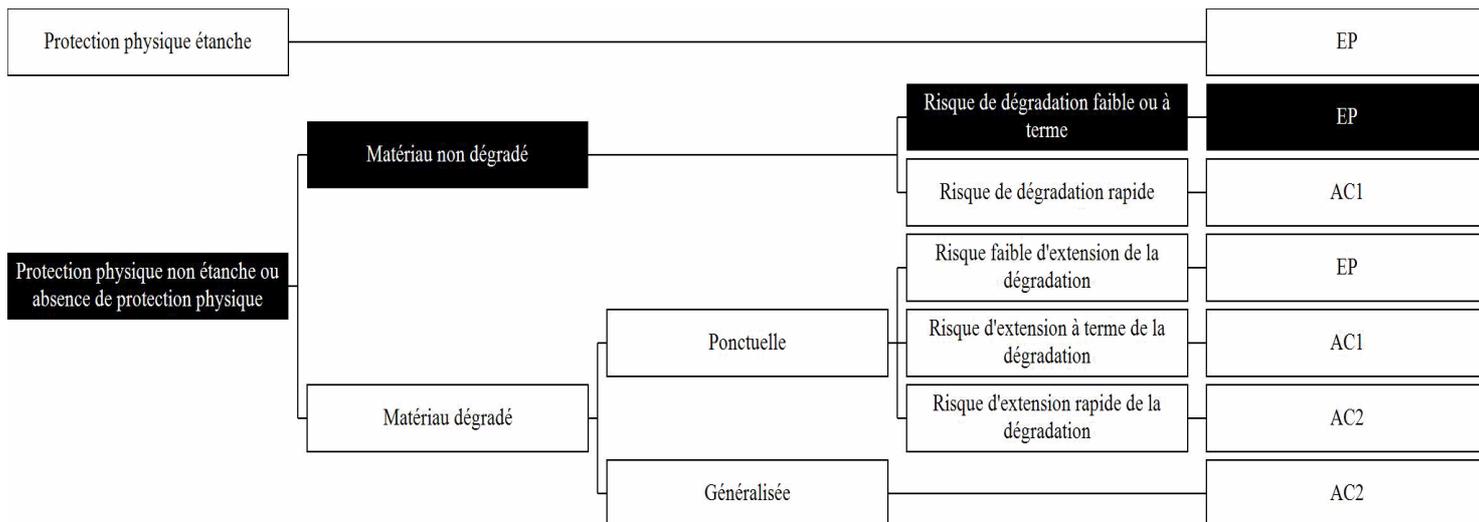
Réf commande :	002HD001189	Materiau :	Conduit en fibres-ciment
Réf mesure :	S50	Destination du local :	
Date évaluation :	24/11/2016	Local ou zone homogène :	Vol 37 (combles 39)
Batiment :

Résultat :	Evaluation périodique
Commentaire :

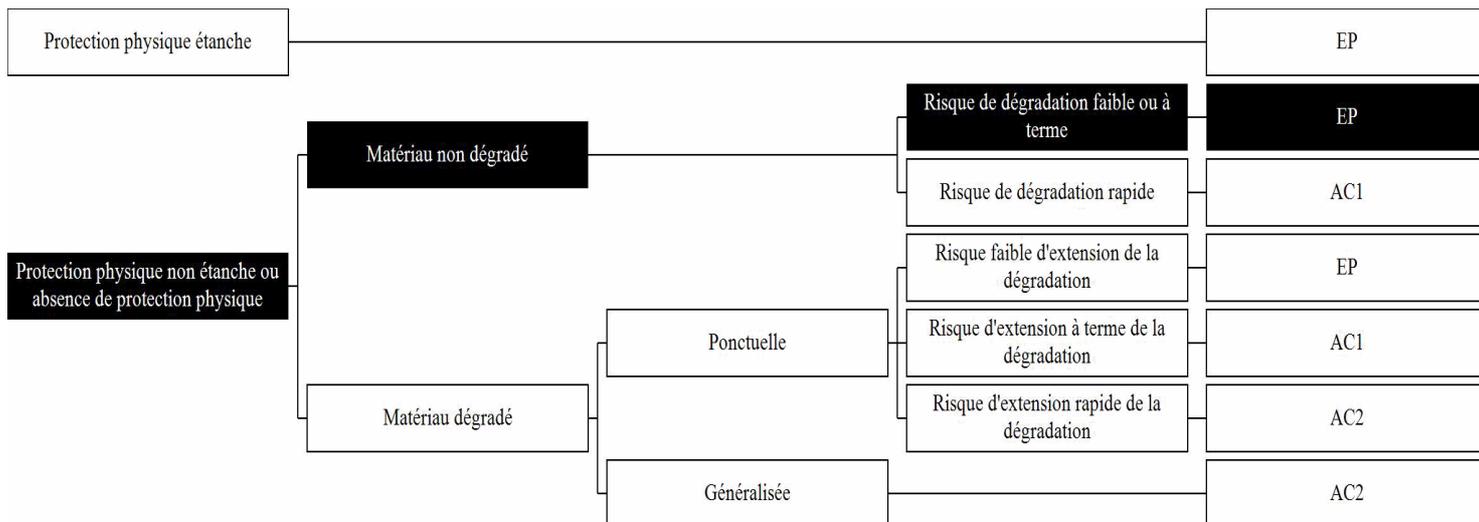
Réf commande :	002HD001189	Materiau :	Conduit en fibres-ciment
Réf mesure :	S55	Destination du local :	
Date évaluation :	24/11/2016	Local ou zone homogène :	Vol 39 (combles 47)
Batiment :

Résultat :	Evaluation périodique
Commentaire :

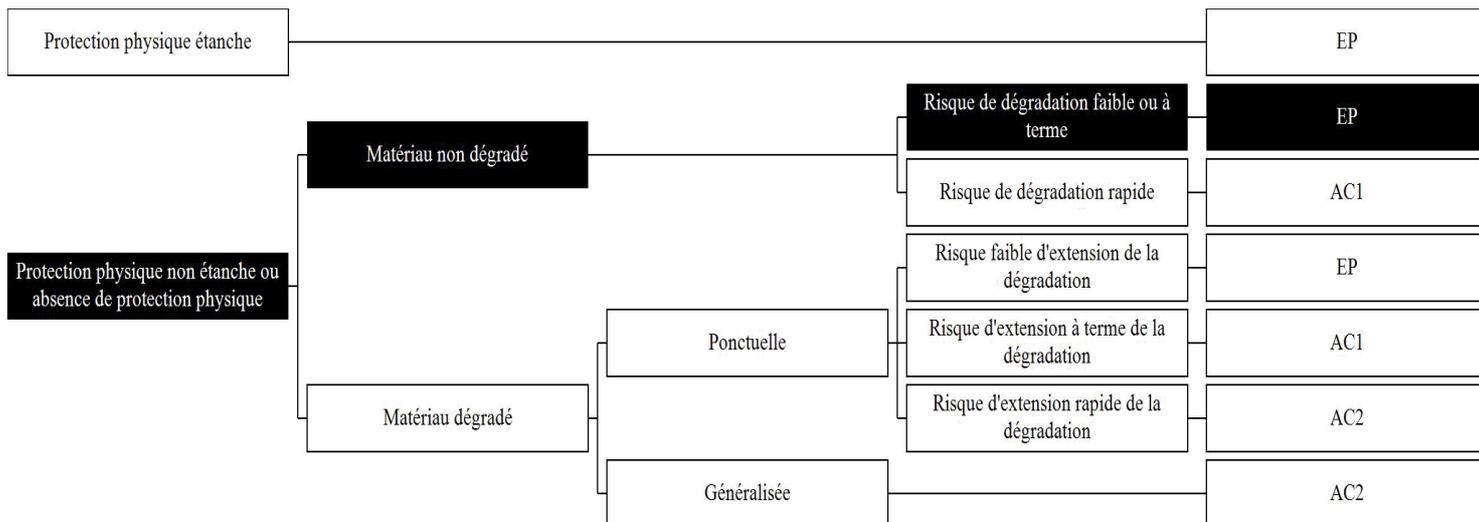
Réf commande :	002HD001189	Materiau :	Conduit en fibres-ciment
Réf mesure :	S58	Destination du local :	
Date évaluation :	24/11/2016	Local ou zone homogène :	Vol 40 (combles 51)
Batiment :

Résultat :	Evaluation périodique
Commentaire :
