## Rapport de mission de repérage des matériaux et produits de la liste A et B contenant de l'amiante à intégrer au Dossier Technique Amiante (DTA)

| Adresse : | L ANGELLERIE 1 |
| CP - Ville : | 53100 MAYENNE |
| Désignation : | Habitation (Parties communes) - Bâtiment composé de 1 cage et de 3 étages |

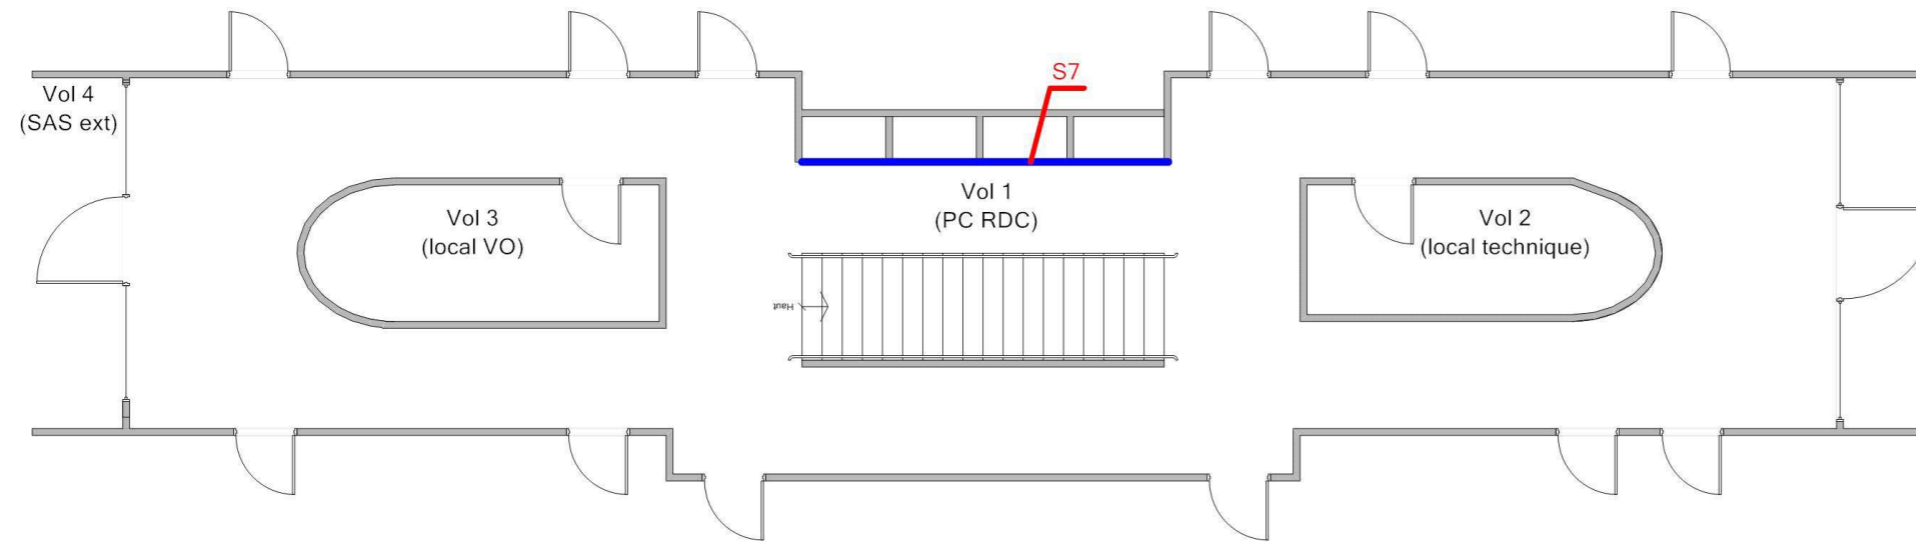
| | S7: Plaques planes en fibres-ciment |

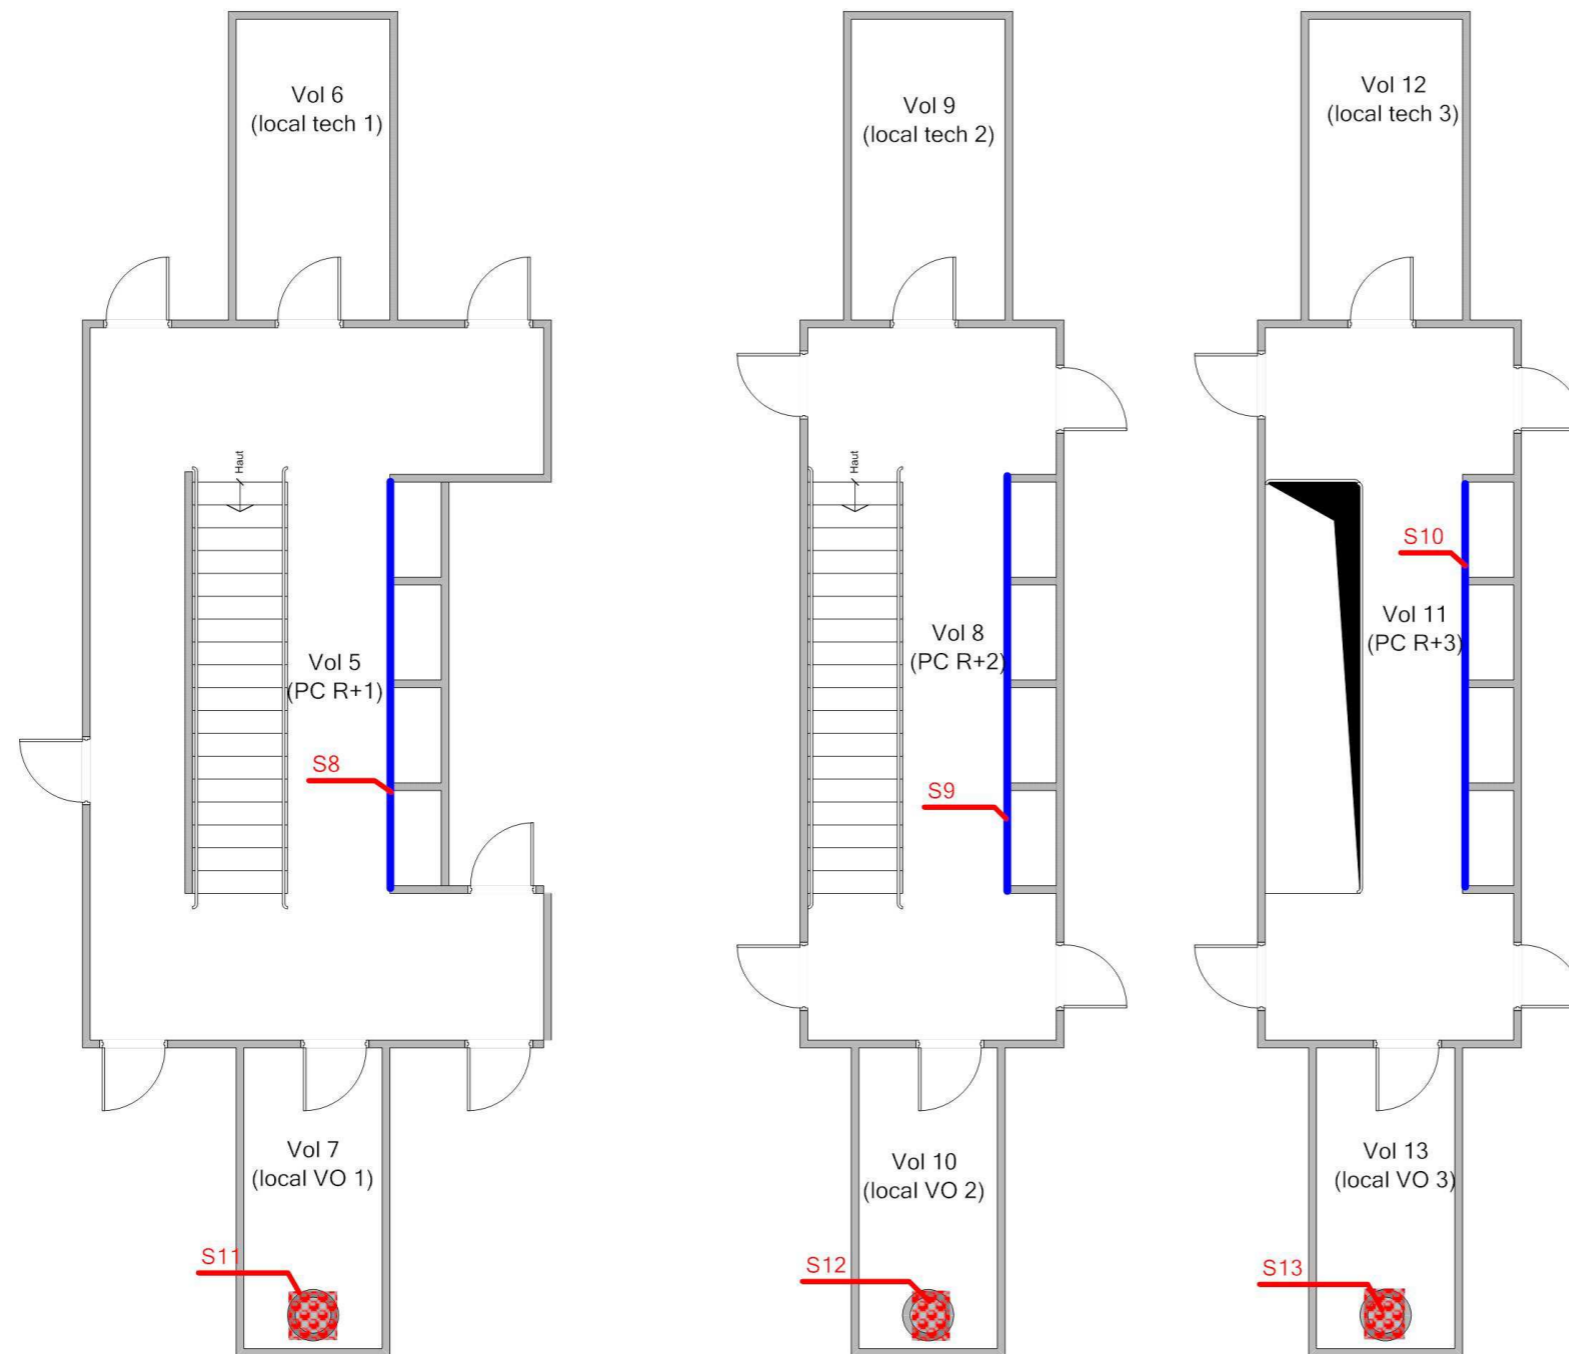
**PC ETAGES - MPCA TOUTES CATÉGORIES CONFONDUES**

| | S8: Plaques planes en fibres-ciment |

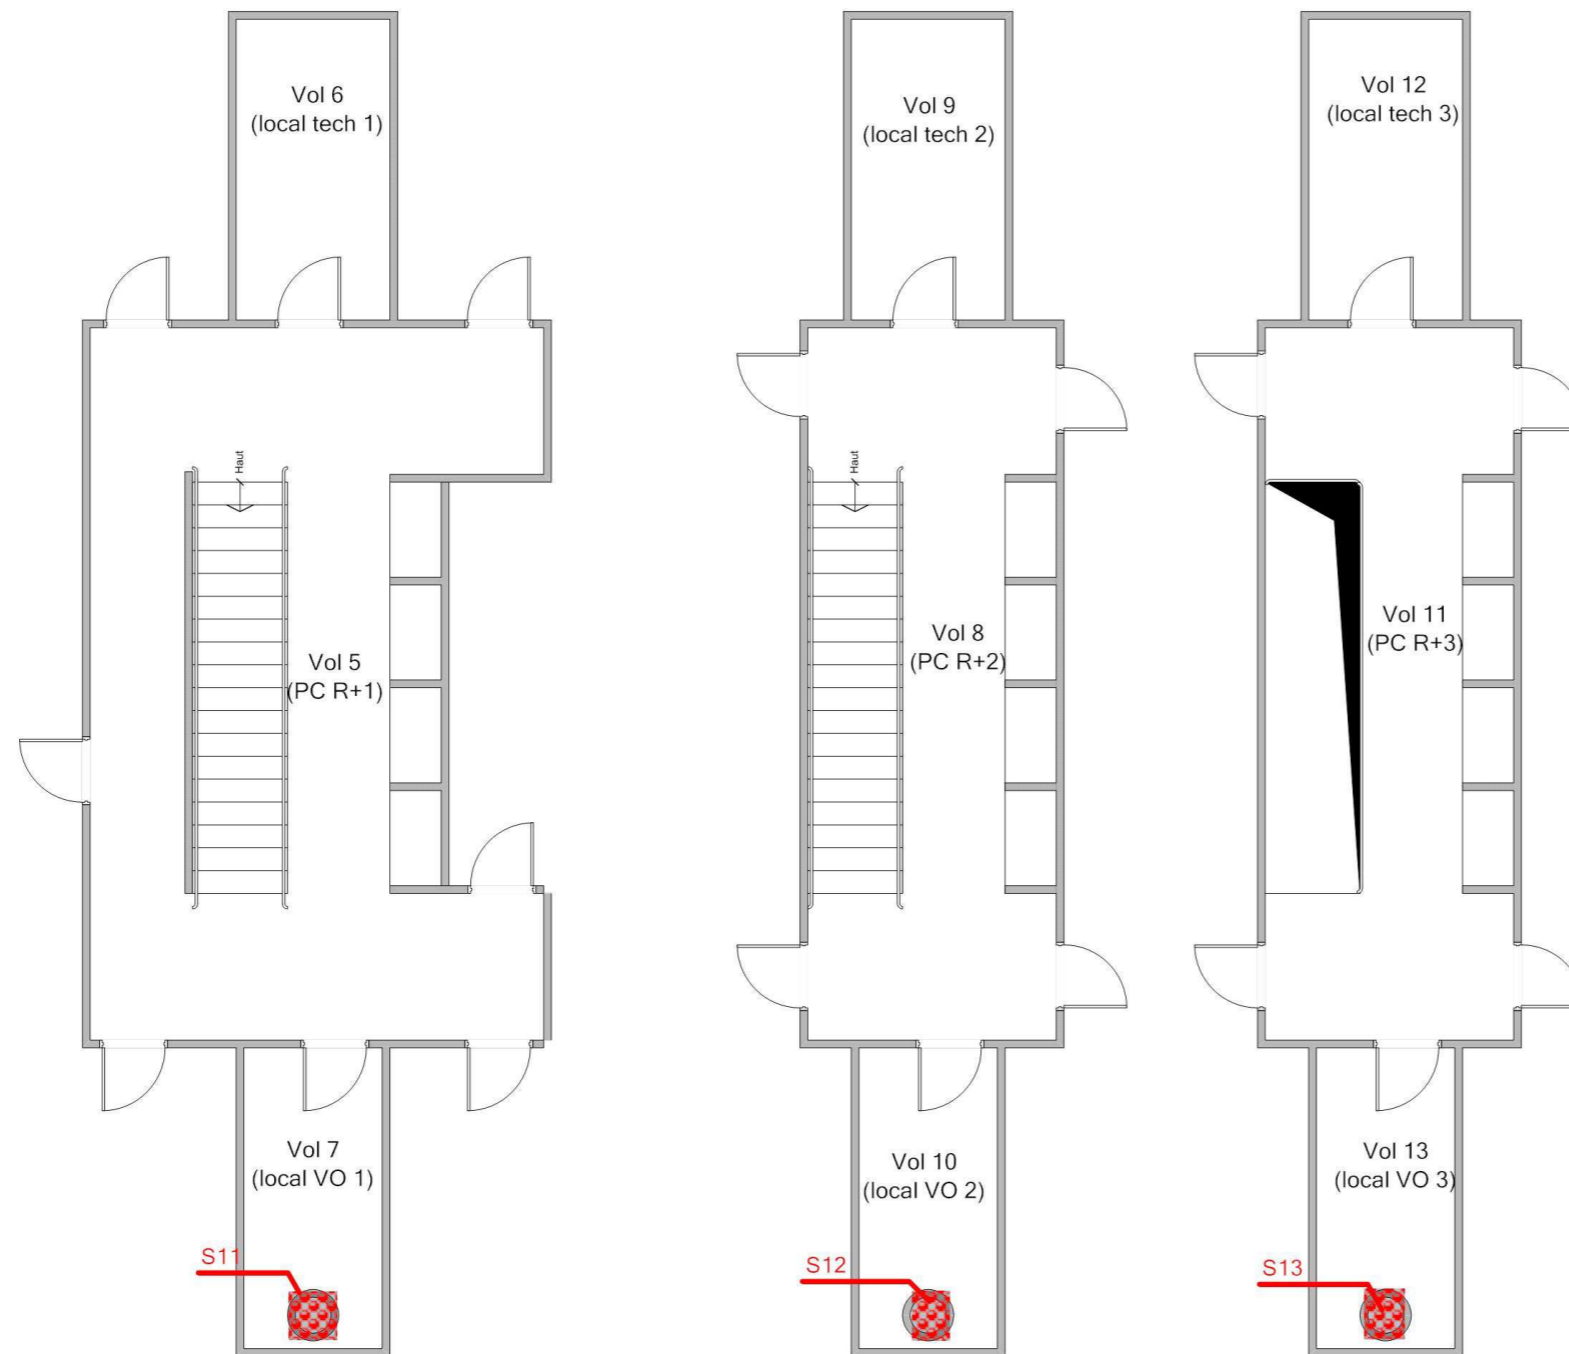
# PC ETAGES - MPCA CONDUITS, CANALISATIONS ET ÉQUIPEMENTS

| | S13: Conduit en fibres-ciment |

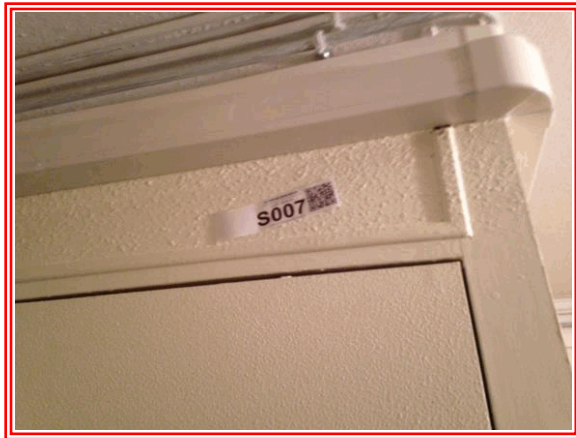
S7 - 1 (S7)

| Localisation | Matériau | Critère de décision | |
|---|---|---|---|
| Vol 1<br>(PC RDC) | Plaques planes en fibres-ciment | | Positif sur jugement personnel |

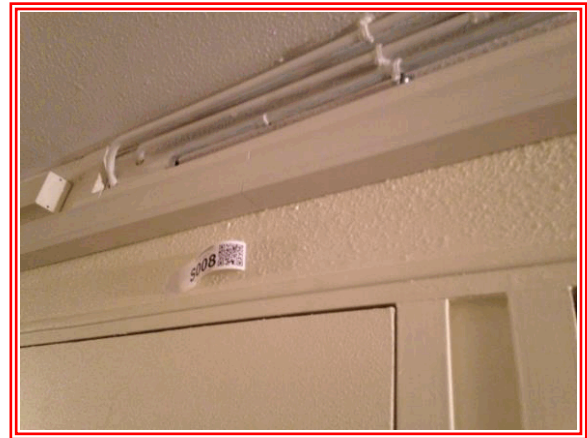
S8 - 1 (S8)

| Localisation | Matériau | Critère de décision | |
|---|---|---|---|
| Vol 5<br>(PC R+1) | Plaques planes en fibres-ciment | | Positif sur jugement personnel |

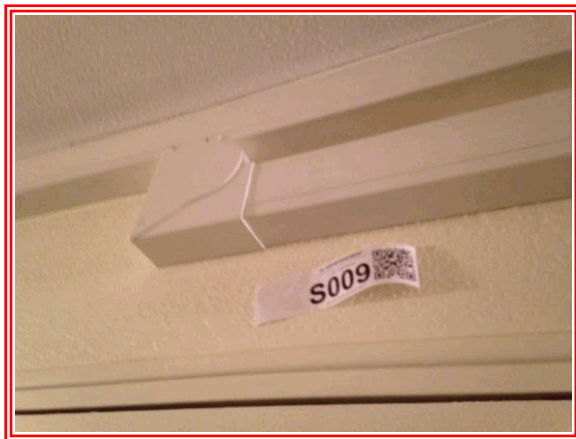
S9 - 1 (S9)

| Localisation | Matériau | Critère de décision | |
|---|---|---|---|
| Vol 8<br>(PC R+2) | Plaques planes en fibres-ciment | | Positif sur jugement personnel |

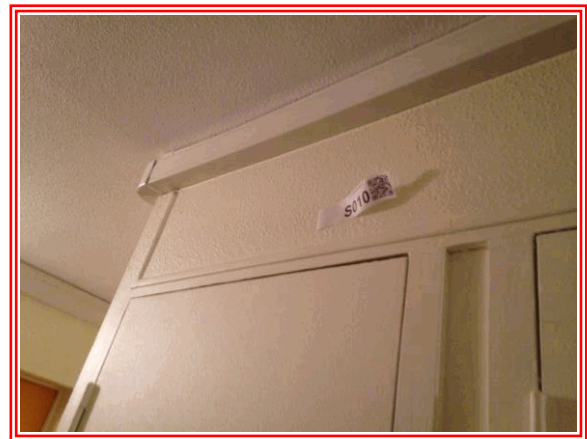
S10 - 1 (S10)

| Localisation | Matériau | Critère de décision | |
|---|---|---|---|
| Vol 11<br><br>(PC R+3) | Plaques planes en fibres-ciment | | Positif sur jugement personnel |

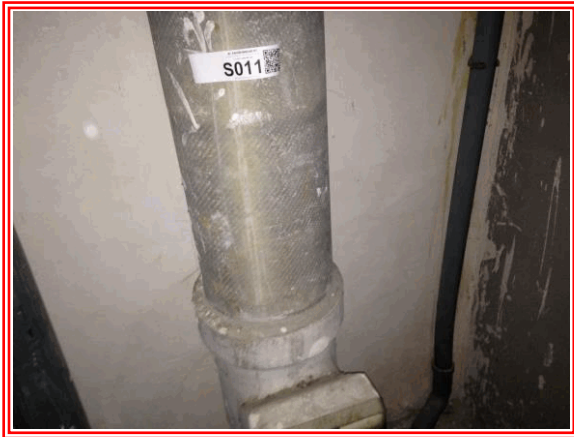
S11 - 1 (S11)

| Localisation | Matériau | Critère de décision | |
|---|---|---|---|
| Vol 7<br>(local VO 1) | Conduit en fibres-ciment | | Positif sur jugement personnel |

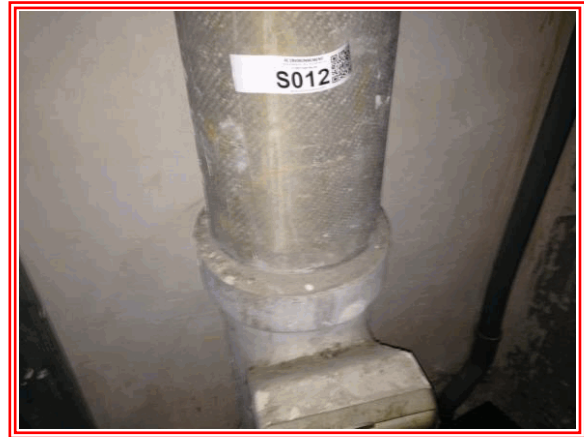
S12 - 1 (S12)

| Localisation | Matériau | Critère de décision | |
|---|---|---|---|
| Vol 10<br>(local VO 2) | Conduit en fibres-ciment | | Positif sur jugement personnel |

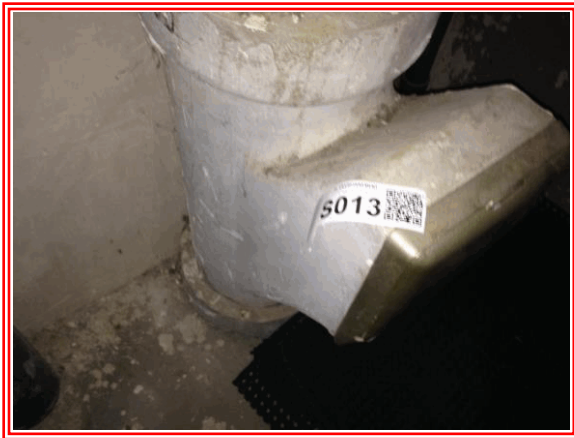
S13 - 1 (S13)

| Localisation | Matériau | Critère de décision | |
|---|---|---|---|
| Vol 13<br>(local VO 3) | Conduit en fibres-ciment | | Positif sur jugement personnel |
