Rapport de mission de repérage des matériaux et produits de la liste A et B contenant de l'amiante à intégrer au Dossier Technique Amiante (DTA)

Adresse :	L ANGELLERIE 1
CP - Ville :	53100 MAYENNE
Référence client :	_0015200005_
Rapport émis le :	13/03/2017
Désignation :	Habitation (Parties communes) - Bâtiment composé de 1 cage et de 3 étages

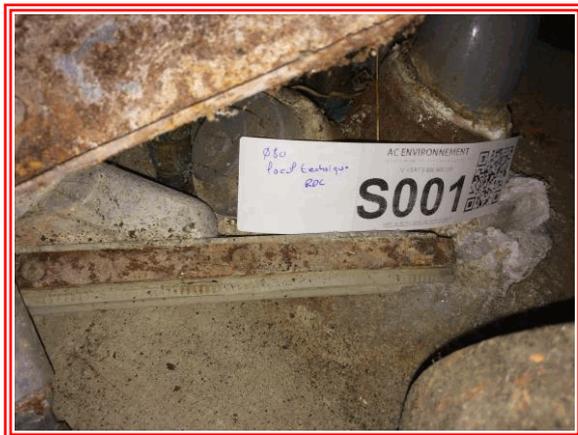
S1 - 1 (S1)

RDC												
Vol 2 (local technique)	Conduits, canalisations et équipements	Conduit eau	Conduit en fibres-ciment	B	S1	Evacuation EU au sol					Présence sur jugement personnel de l'opérateur de repérage	EP
Vol 2 (local technique)	Conduits, canalisations et équipements	Conduit eau	Conduit en fibres-ciment	B	S2	Evacuation EP au sol					Présence sur jugement personnel de l'opérateur de repérage	EP
Vol 3 (local VO)	Conduits, canalisations et équipements	Conduit eau	Conduit en fibres-ciment	B	S3	Evacuation EP au sol					Présence sur jugement personnel de l'opérateur de repérage	EP
Vol 3 (local VO)	Conduits, canalisations et équipements	Conduit eau	Conduit en fibres-ciment	B	S4	Evacuation EU au sol					Présence sur jugement personnel de l'opérateur de repérage	EP
Vol 1 (PC RDC) - Vol 3 (local VO) - Vol 2 (local technique)	Parois verticales intérieures et enduits	Murs et cloisons	Enduit ciment	B	S37 - S38 - S39	Sondage et extension de la zone homogène du prélèvement P9	Enduit gratté (locaux et gaine technique)	P9	Enduit gris en vrac hétérogène	Négatif	Négatif sur analyse

Réf commande :	002HD001389	Matériau :	Conduit en fibres-ciment
Réf mesure :	S1	Destination du local :	Vol 2
Date évaluation :	23/02/2017	Local ou zone homogène :	Vol 2 (local technique)
Batiment :

- a) Contrôler périodiquement que l'état de dégradation des matériaux et produits concernés ne s'aggrave pas et, le cas échéant, que leur protection demeure en bon état de conservation ;
- b) Rechercher, le cas échéant, les causes de dégradation et prendre les mesures appropriées pour les supprimer.

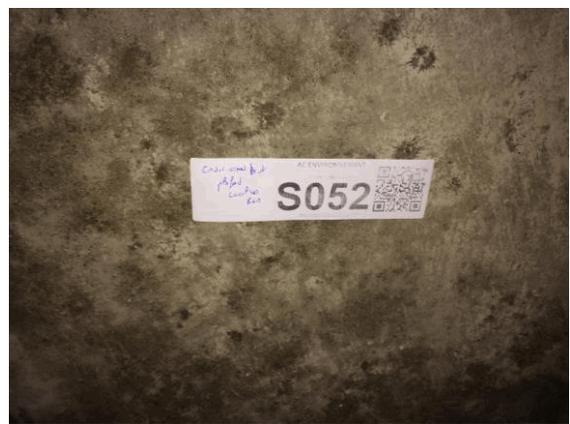
S52 - 1 (S52)

Vol 7 (local VO 1)	Plafond et faux-plafonds	Plafonds	Enduit ciment brut dalle pleine	B	S52						Négatif sur document cf prélèvement n° 18 du rapport société AC-ENVIRON NEMENT n°002HD0011 01	
Vol 10 (local VO 2)	Plafond et faux-plafonds	Plafonds	Enduit ciment brut dalle pleine	B	S52						Négatif sur document cf prélèvement n° 18 du rapport société AC-ENVIRON NEMENT n°002HD0011 01

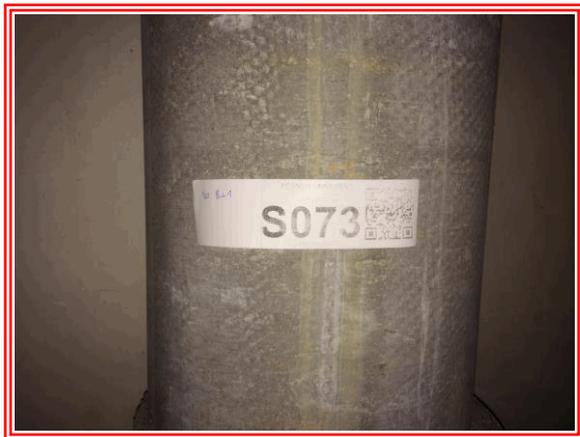
S73 - 1 (S73)

Vol 7 (local VO 1)	Conduits, canalisations et équipements	Vide ordure	Conduit en fibres-ciment	B	S73						Présence sur jugement personnel de l'opérateur de repérage	EP
Vol 10 (local VO 2)	Conduits, canalisations et équipements	Vide ordure	Conduit en fibres-ciment	B	S74						Présence sur jugement personnel de l'opérateur de repérage	EP
Vol 13 (local VO 3)	Conduits, canalisations et équipements	Vide ordure	Conduit en fibres-ciment	B	S75						Présence sur jugement personnel de l'opérateur de repérage	EP
Néant												
Néant	Néant	Néant	Néant	Néant	Néant	Néant	Néant	Néant	Néant	Néant	Néant	Néant
RDC

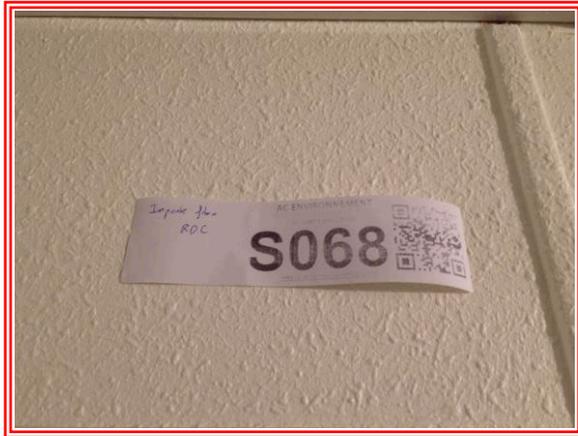
S68 - 1 (S68)

Vol 1 (PC RDC)	Parois verticales intérieures et enduits	Cloisons légères ou préfabriquées	Plaques planes en fibres-ciment	B	S68	Linteaux gaines techniques					Présence sur jugement personnel de l'opérateur de repérage	EP
Vol 3 (local VO)	Conduits, canalisations et équipements	Vide ordure	Conduit en fibres-ciment	B	S72						Présence sur jugement personnel de l'opérateur de repérage	EP
Vol 2 (local technique)	Plafond et faux-plafonds	Faux plafonds			i7						Impossible de voir les matériaux présents sous les panneaux fibralith sans dépose de ceux-ci.
