Rapport de mission de repérage des matériaux et produits de la liste A et B contenant de l'amiante à intégrer au Dossier Technique Amiante (DTA)

Adresse :	LES GLAIEULS
CP - Ville :	53500 ERNEE
Référence client :	_0031100002_
Rapport émis le :	30/12/2016
Désignation :	Habitation (Parties communes) - Bâtiment composé de 3 cages et de 2 étages

RDC - ETAGES - PLAN DE REPÉRAGE - ACTIONS MENÉES

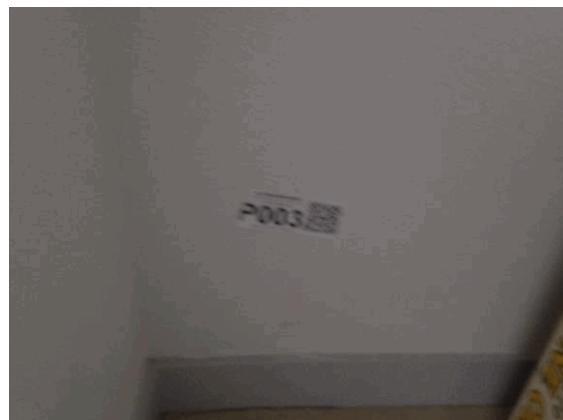
Référence	Localisation	Action
002HD001243 n°3 - 1 (P3)	RDC - Etages - Vol 6 (PC R+2)	Prélèvement
002HD001243 n°3 - 2 (P3)	RDC - Etages - Vol 6 (PC R+2)	Prélèvement
002HD001243 n°7 - 1 (P7)	RDC - Etages - Vol 5 (PC R+1)	Prélèvement
002HD001243 n°7 - 2 (P7)	RDC - Etages - Vol 5 (PC R+1)	Prélèvement

Référence	Category	Composant	Matériaux	Localisation	Observation
P3	Parois verticales intérieures et enduits	Murs et cloisons	Enduit plâtreux blanc en vrac + peinture non séparable - Mur porteur -	RDC - Etages - Vol 6 (PC R+2)	
P7	Plafond et faux-plafonds	Plafonds	Enduit plâtreux blanc en vrac + peinture non séparable - Rampant + droit -	RDC - Etages - Vol 5 (PC R+1)

Fraction Analysée	Technique analytique et date d'analyse	Résultat	Type d'amiante	Nb de préparations
➤ Enduit plâtreux blanc en vrac + peinture non séparable	META le 29/12/2016	Amiante non détecté	---	1

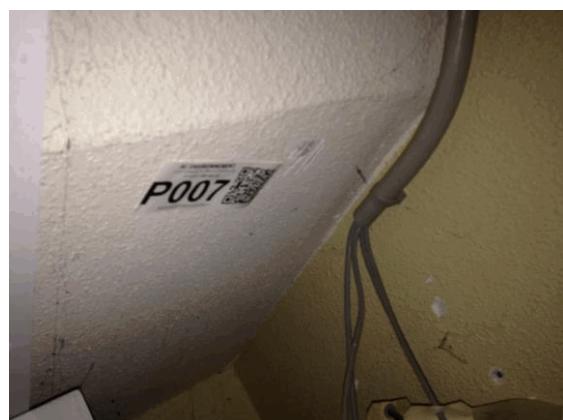
002HD001243 n°7 - 1 (P7)

Vol 4 (PC RDC)	Plafond et faux-plafonds	Plafonds	Enduit plâtre	B	S3	Sondage et extension de la zone homogène du prélèvement P7	Rampant + droit	P7	Enduit plâtreux blanc en vrac + peinture non séparable	Négatif	Négatif sur analyse
