## Rapport de mission de repérage des matériaux et produits de la liste A et B contenant de l'amiante à intégrer au Dossier Technique Amiante (DTA)

| Adresse : | RUE DES VERGERS |
| CP - Ville : | 53500 ST DENIS DE GASTINES |
| Désignation : | Habitation (Parties communes) - Bâtiment composé de 1 cage et de 2 étages |

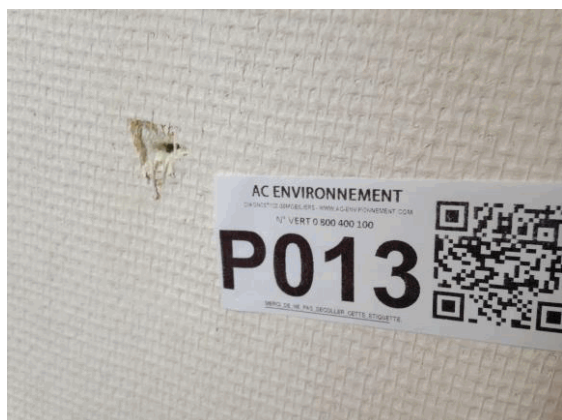
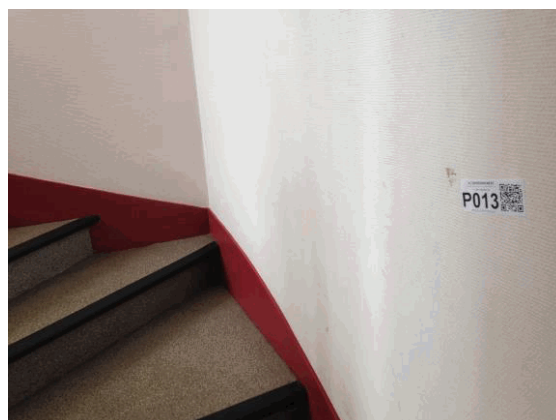
002HD001432 n°13 - 1 (P13)

| | | | | | Descriptif de l'action menée | | | Laboratoire | | | Conclusion | Etat de conserva-<br>tion |
|---|---|---|---|---|---|---|---|---|---|---|---|---|
| Vol 1 (PC RDC) | Parois verticales intérieures et enduits | Murs et cloisons | Enduit plâtre | B | P13 | Réalisation d'un prélèvement | Mur porteur | P13 | Enduit plâtreux blanc en vrac + peinture non séparable | Négatif | Négatif sur analyse | |

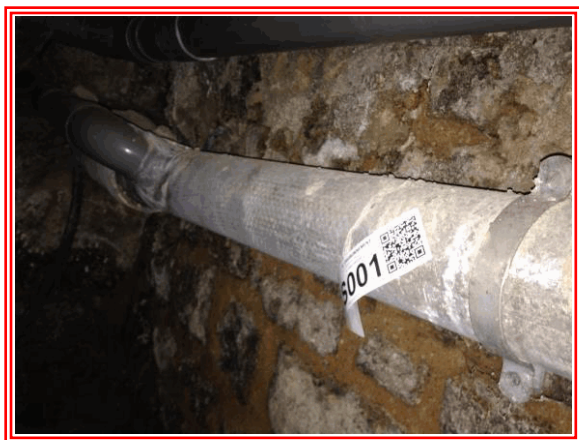
S1 - 1 (S1)

| Localisation | Matériau | Critère de décision | |
|---|---|---|---|
| Vol 6<br>(Sous-sol) | Conduit en fibres-ciment | | Positif sur jugement personnel |

| | | | | | Descriptif de l'action menée | | | Laboratoire | | | Conclusion | Etat de conserva-<br>tion |
|---|---|---|---|---|---|---|---|---|---|---|---|---|
| Vol 6 (Sous-sol) | Conduits, canalisations et équipements | Conduit eau | Conduit en fibres-ciment | B | S1 | | | | | | Présence sur jugement personnel de l'opérateur de repérage | EP |

| Protection physique | Etat de dégradation | Etendue de la dégradation | Risque de dégradation lié à l'environnement du matériau | Résultat |
|---|---|---|---|---|
| Protection physique non étanche ou absence de protection physique | Matériau non dégradé | | Risque de dégradation faible ou à terme | EP |

- a) Contrôler périodiquement que l'état de dégradation des matériaux et produits concernés ne s'aggrave pas et, le cas échéant, que leur protection demeure en bon état de conservation ;
- b) Rechercher, le cas échéant, les causes de dégradation et prendre les mesures appropriées pour les supprimer.
