## Rapport de mission de repérage des matériaux et produits de la liste A et B contenant de l'amiante à intégrer au Dossier Technique Amiante (DTA)

| Adresse : | LOT DU MAINE |
| CP - Ville : | 53170 MESLAY DU MAINE |
| Désignation : | Habitation (Parties communes) - Bâtiment composé de 4 cages et de 1 étage |

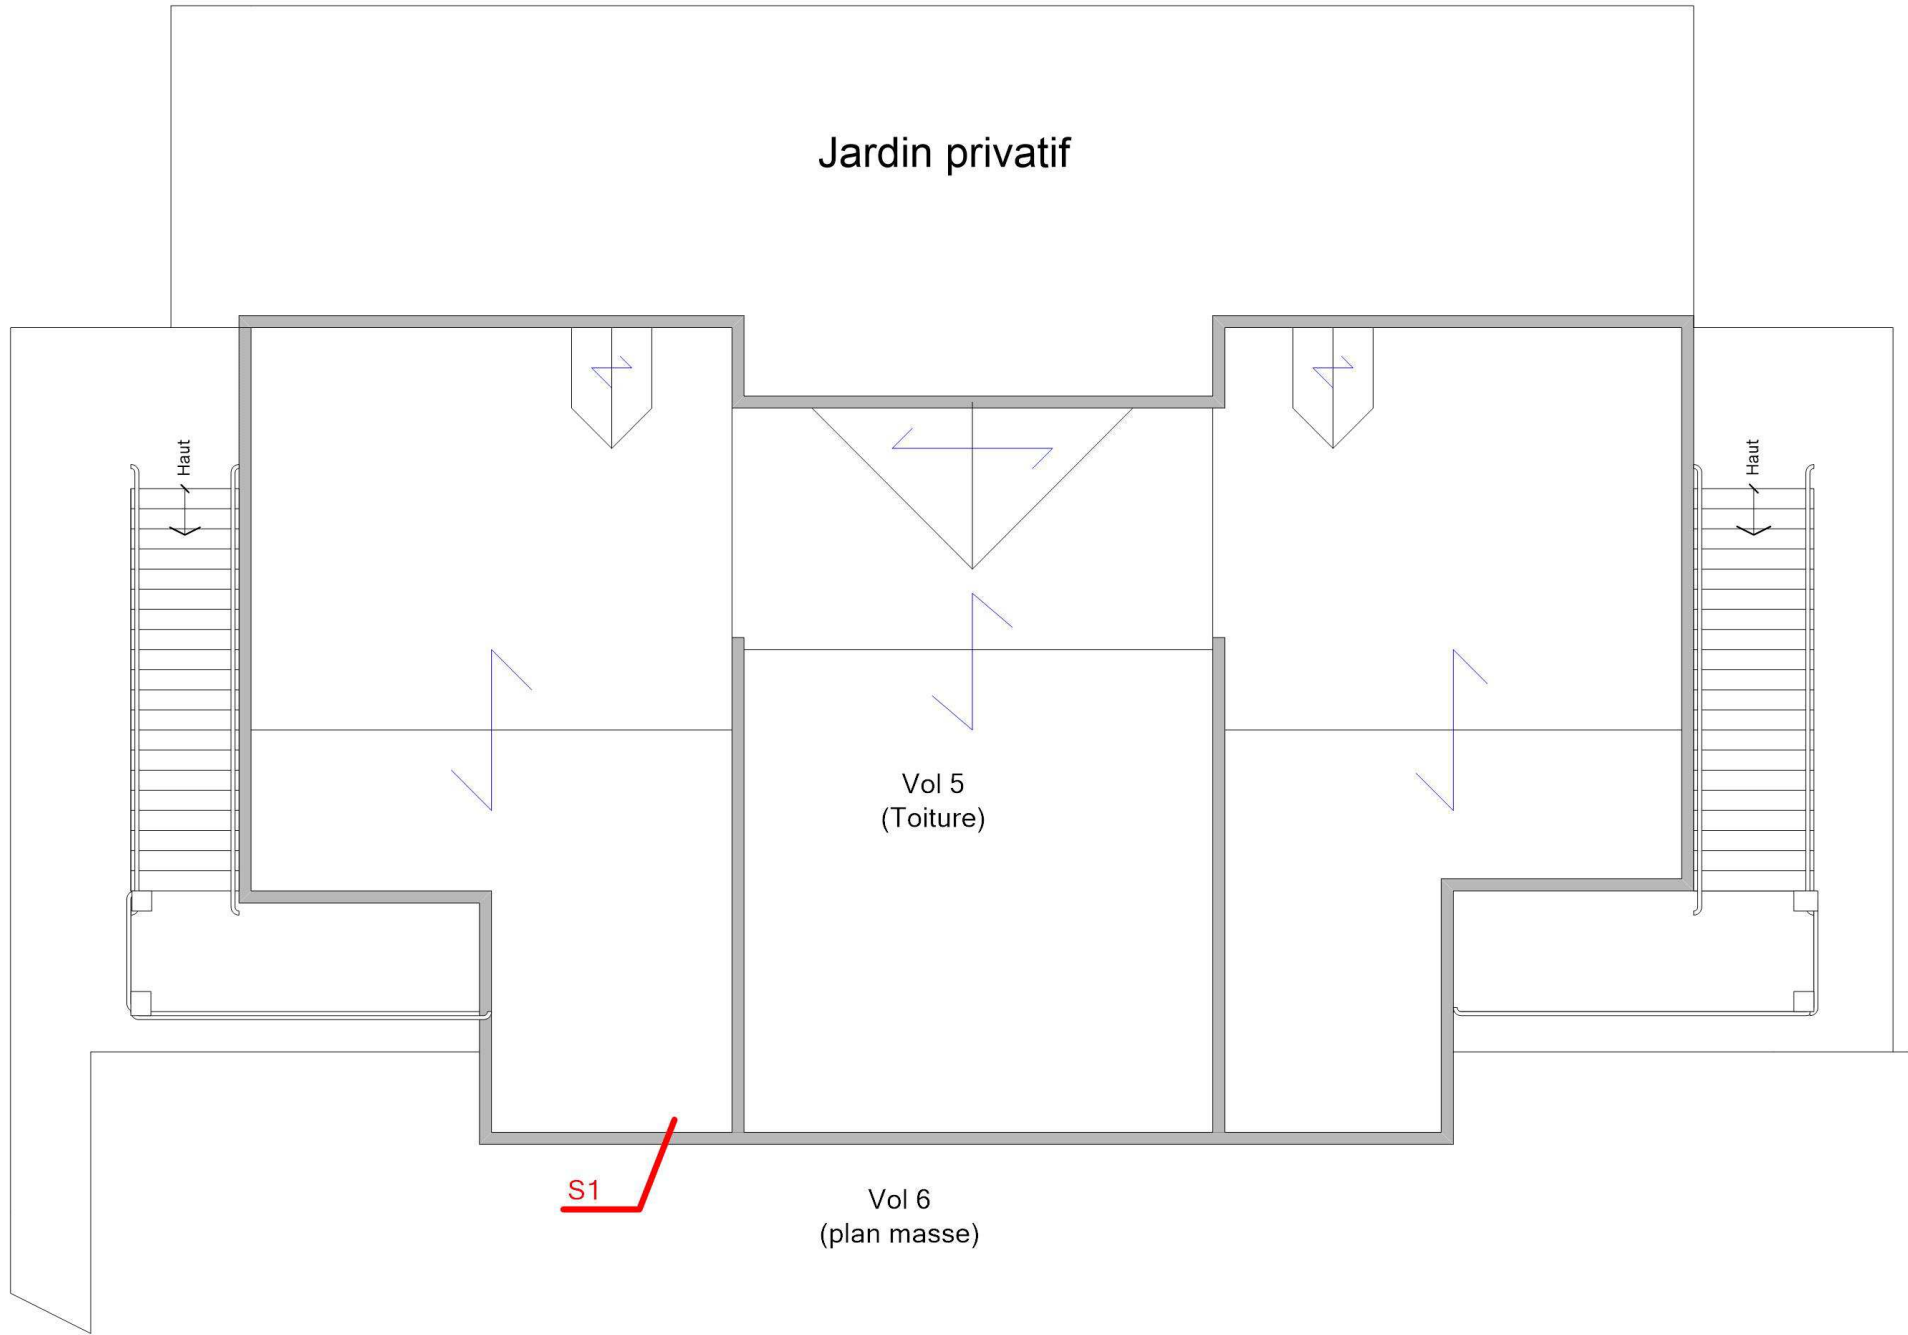
Localisation d'un sondage positif

S1: Ardoises  
composites

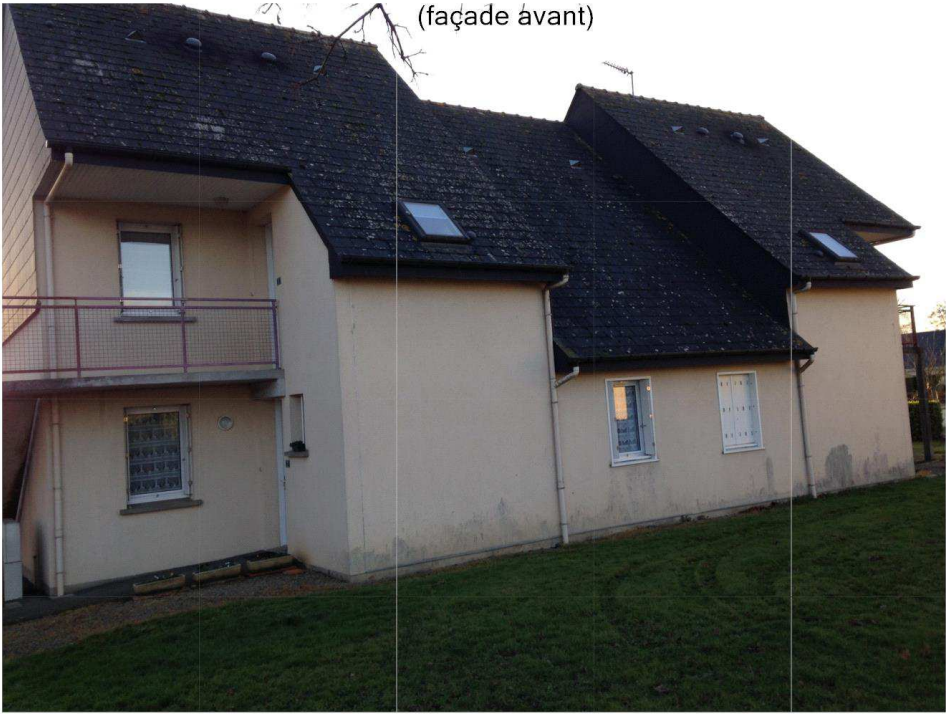
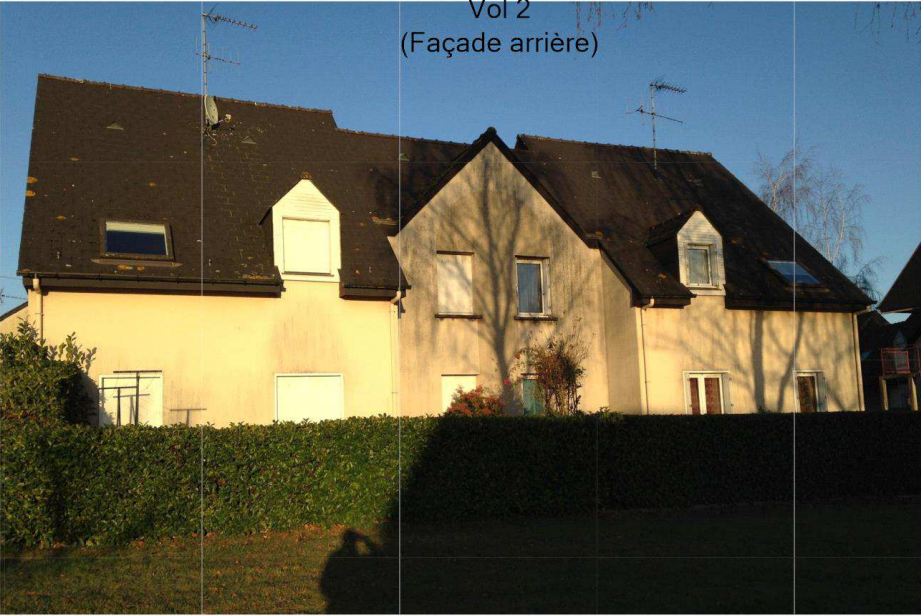
| | | | | | Descriptif de l'action menée | | | Laboratoire | | | Conclusion | Etat de conservation | |
|---|---|---|---|---|---|---|---|---|---|---|---|---|--|
| Vol 1 (façade avant) | Toiture et étanchéité | Ardoises | Ardoises composites | B | S1 | Toiture et bardage pignons | | | | | Présence sur jugement personnel de l'opérateur de repérage | EP | |
| Vol 2 (Façade arrière) | Toiture et étanchéité | Ardoises | Ardoises composites | B | S1 | Toiture et bardage pignons | | | | | Présence sur jugement personnel de l'opérateur de repérage | EP | |

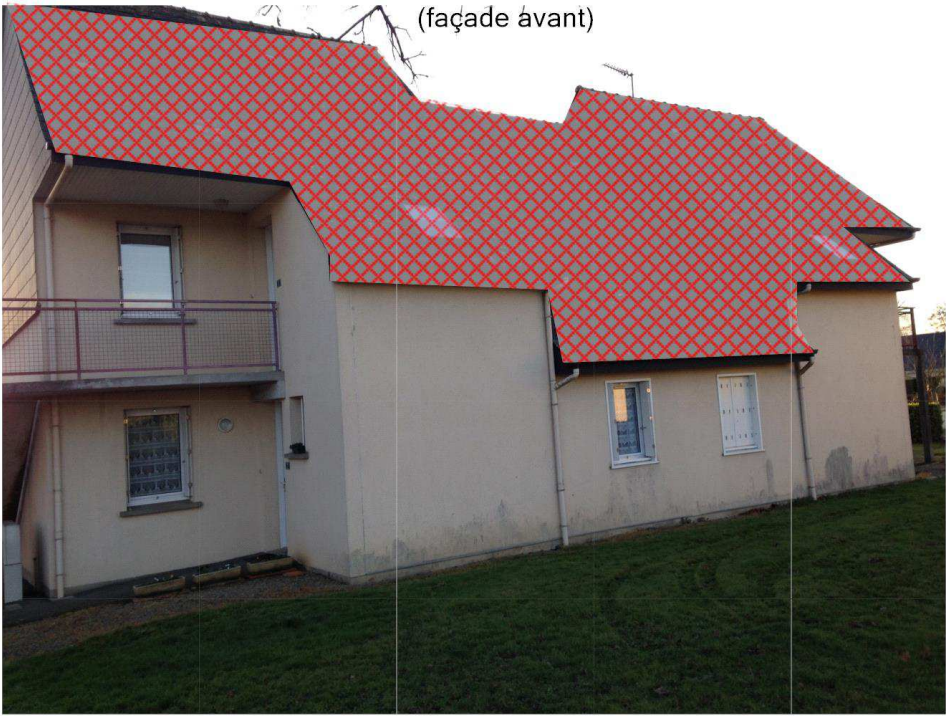
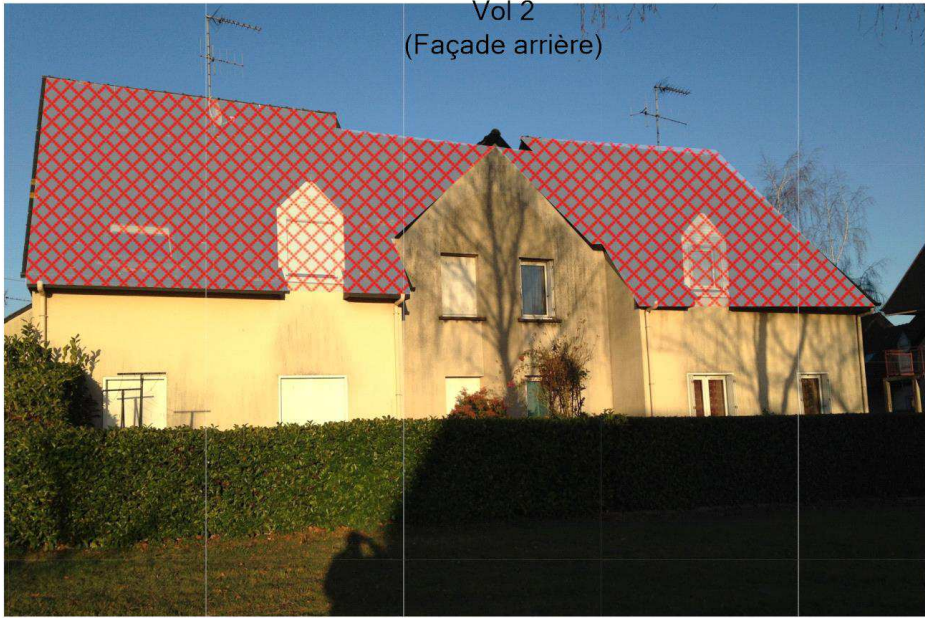
| | S1: Ardoises<br>composites |

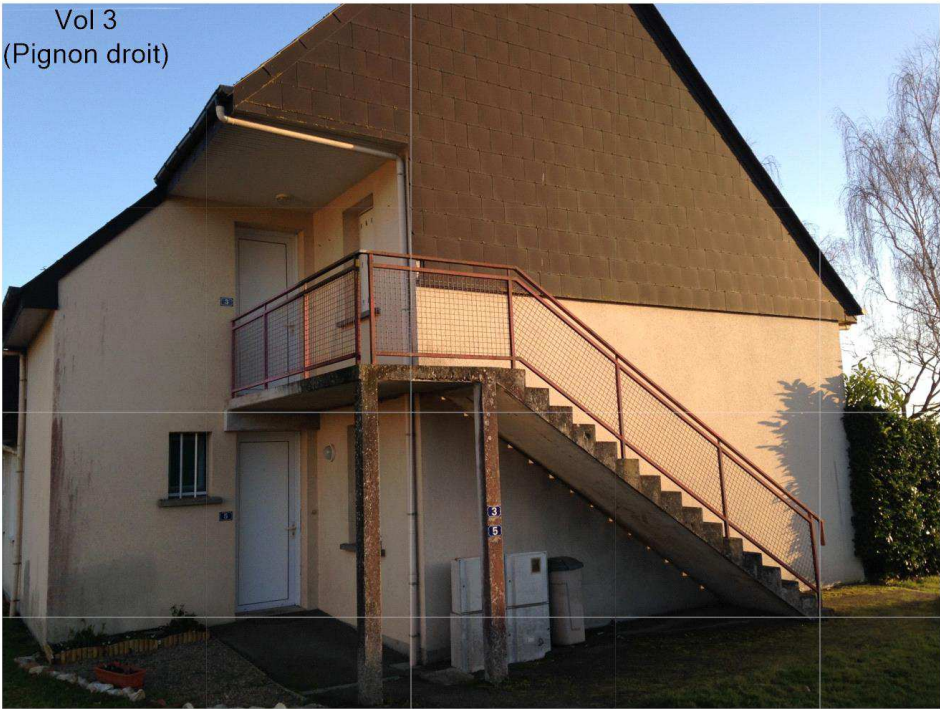
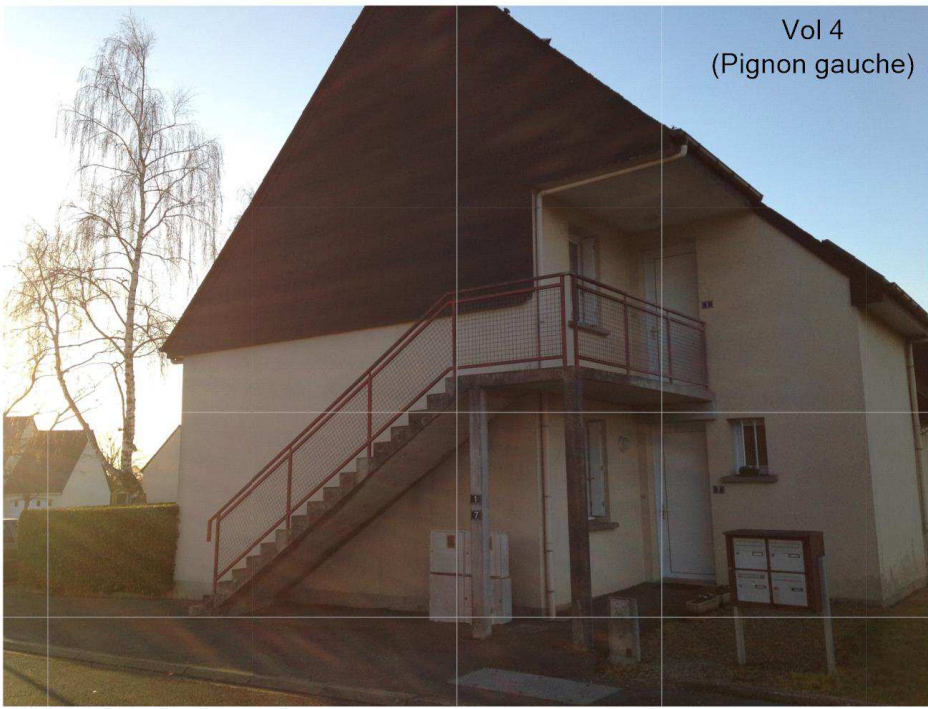
| | | | | | Descriptif de l'action menée | | | Laboratoire | | | Conclusion | Etat de conservation | |
|---|---|---|---|---|---|---|---|---|---|---|---|---|--|
| Vol 3 (Pignon droit) | Toiture et étanchéité | Ardoises | Ardoises composites | B | S1 | Toiture et bardage pignons | | | | | Présence sur jugement personnel de l'opérateur de repérage | EP | |
| Vol 4 (Pignon gauche) | Toiture et étanchéité | Ardoises | Ardoises composites | B | S1 | Toiture et bardage pignons | | | | | Présence sur jugement personnel de l'opérateur de repérage | EP | |

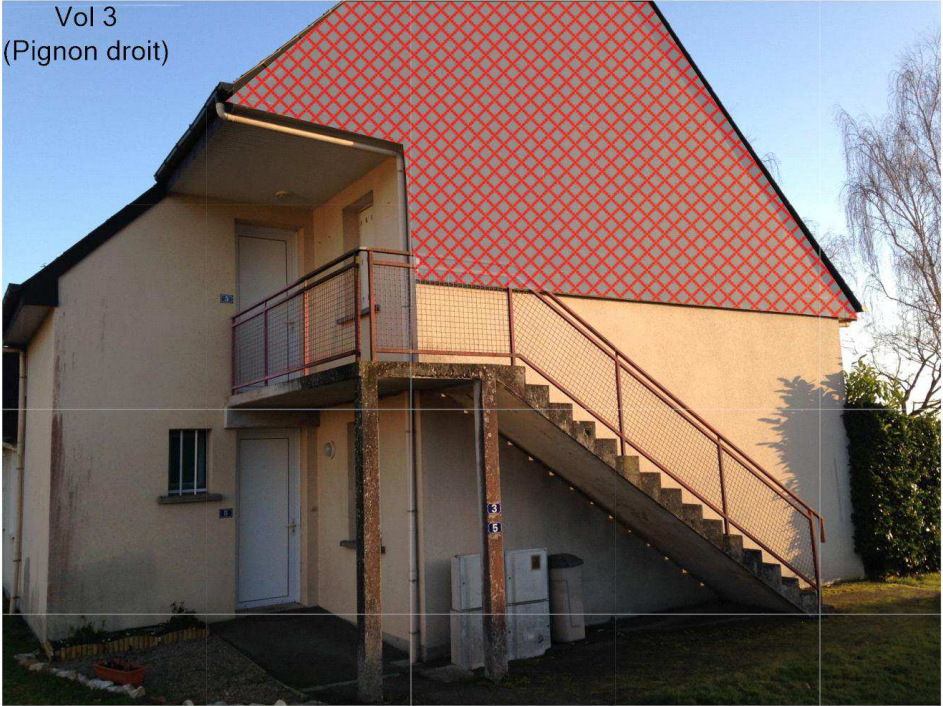
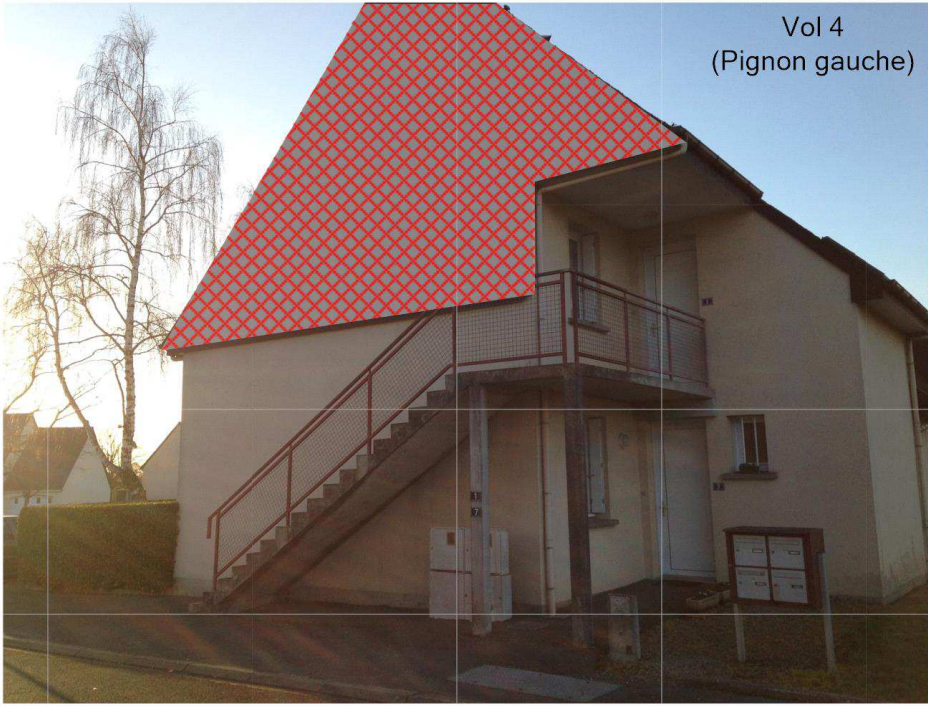
| PIGNONS - MPCA TOITURE ET ÉTANCHÉITÉ | | | | Référence:<br>002HD001306 |
|---|---|---|---|---|
| | | | | <div><div></div><div>S1: Ardoises<br/>composites</div></div> |

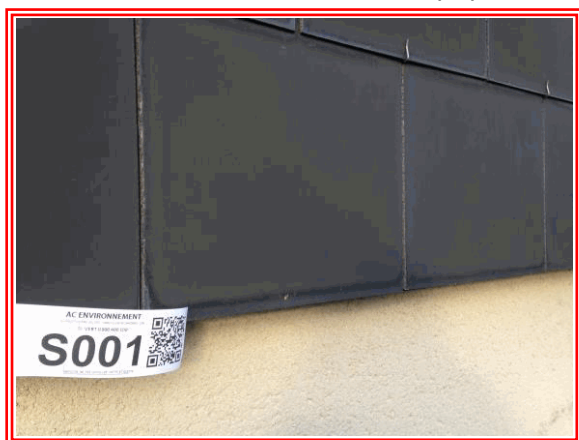
002HD001306 n°1 - 1 (S1)

| | | | | | Descriptif de l'action menée | | | Laboratoire | | | Conclusion | Etat de conservation | |
|---|---|---|---|---|---|---|---|---|---|---|---|---|--|
| Vol 5 (Toiture) | Toiture et étanchéité | Ardoises | Ardoises composites | B | S1 | Toiture et bardage pignons | | | | | Présence sur jugement personnel de l'opérateur de repérage | EP | |

**Score EP** (Evaluation périodique) : Cette évaluation consiste à :

- a) Contrôler périodiquement que l'état de dégradation des matériaux et produits concernés ne s'aggrave pas et, le cas échéant, que leur protection demeure en bon état de conservation ;
- b) Rechercher, le cas échéant, les causes de dégradation et prendre les mesures appropriées pour les supprimer.
