## Rapport de mission de repérage des matériaux et produits de la liste A et B contenant de l'amiante à intégrer au Dossier Technique Amiante (DTA)

| Adresse : | LOT DU MAINE |
| CP - Ville : | 53170 MESLAY DU MAINE |
| Désignation : | Habitation (Parties communes) - Bâtiment composé de 4 cages et de 1 étage |

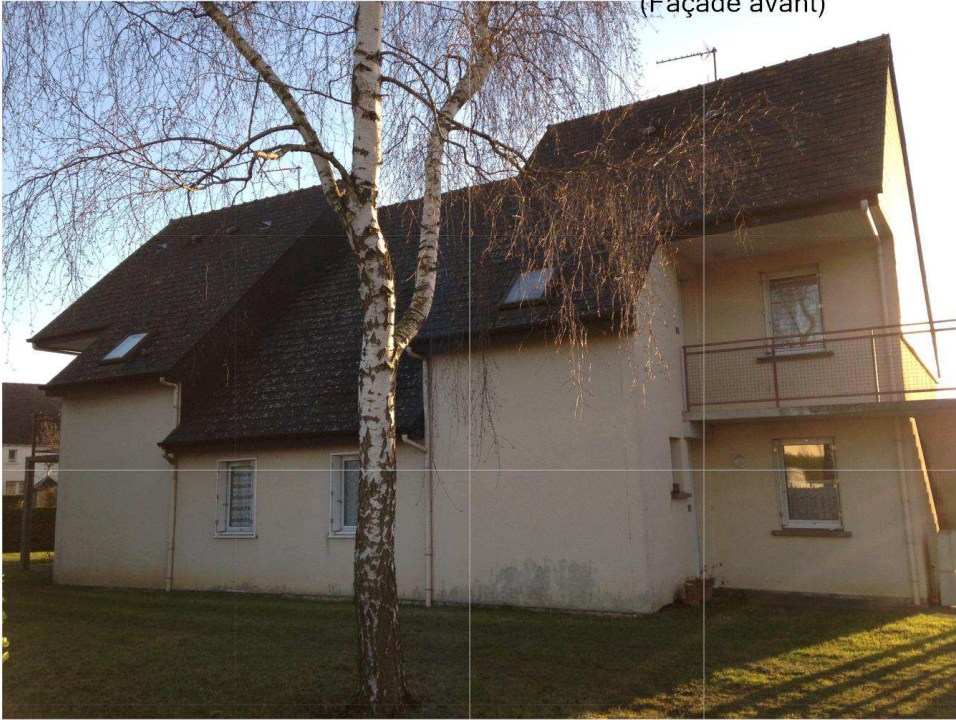
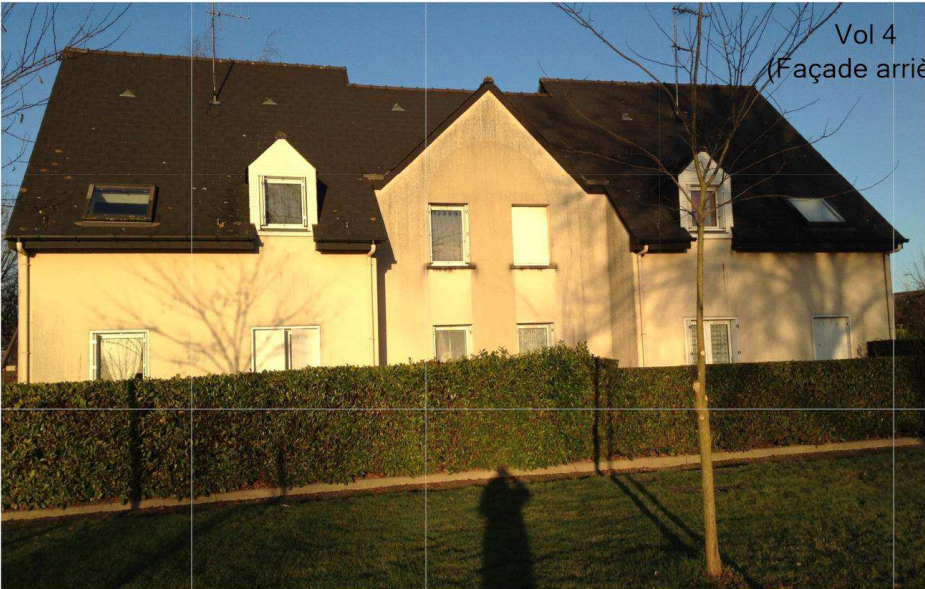
| | | | | | Descriptif de l'action menée | | | Laboratoire | | | Conclusion | Etat de conservation | |
|---|---|---|---|---|---|---|---|---|---|---|---|---|--|
| Vol 3 (Façade avant) | Toiture et étanchéité | Ardoises | Ardoises composites | B | S1 | Toiture et bardage pignons | | | | | Présence sur jugement personnel de l'opérateur de repérage | EP | |
| Vol 4 (Façade arrière) | Toiture et étanchéité | Ardoises | Ardoises composites | B | S1 | Toiture et bardage pignons | | | | | Présence sur jugement personnel de l'opérateur de repérage | EP | |

| FAÇADES - PLAN DE REPÉRAGE - ACTIONS MENÉES | | | | Référence:<br>002HD001305 |
|---|--|---|---|---|
| <div> <div> Vol 3<br/>(Façade avant) </div> <div> Vol 4<br/>(Façade arrière) </div> </div> | | | | Légende |

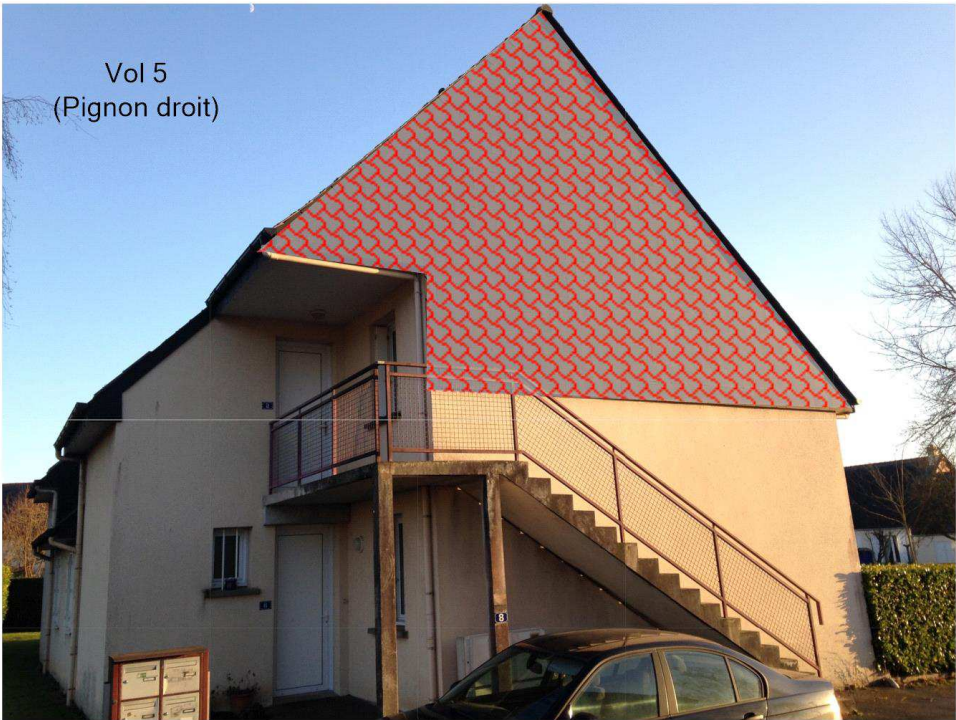
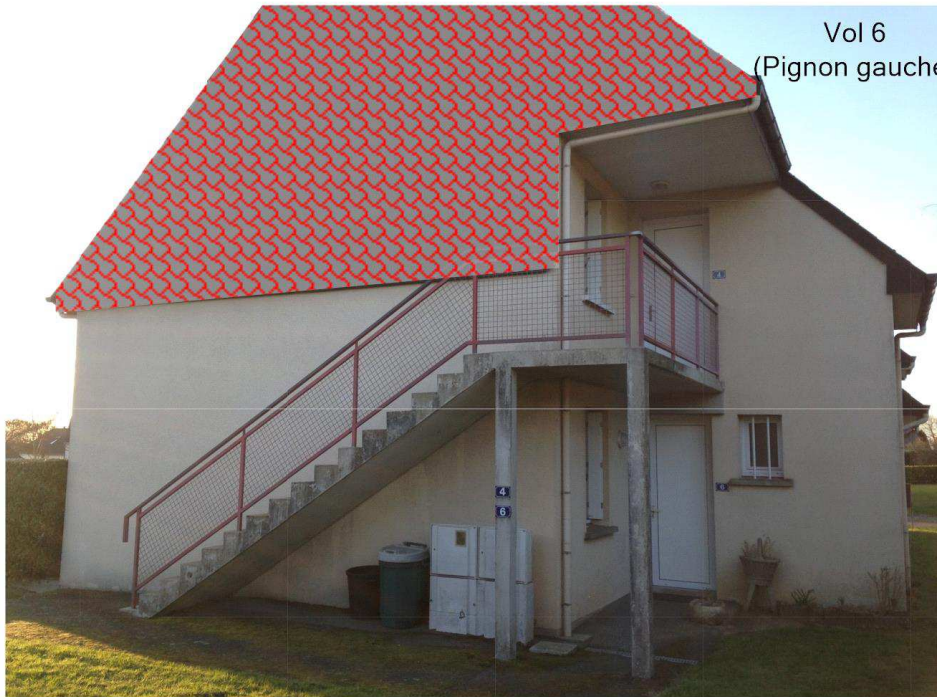
| | | | | | Descriptif de l'action menée | | | Laboratoire | | | Conclusion | Etat de conservation | |
|---|---|---|---|---|---|---|---|---|---|---|---|---|--|
| Vol 5 (Pignon droit) | Toiture et étanchéité | Ardoises | Ardoises composites | B | S1 | Toiture et bardage pignons | | | | | Présence sur jugement personnel de l'opérateur de repérage | EP | |
| Vol 6 (Pignon gauche) | Toiture et étanchéité | Ardoises | Ardoises composites | B | S1 | Toiture et bardage pignons | | | | | Présence sur jugement personnel de l'opérateur de repérage | EP | |

| PIGNONS - MPCA TOITURE ET ÉTANCHÉITÉ | | | | Référence:<br>002HD001305 | | | | | | | | | | | | | | | | | | | | | | | | | | | | | | | | | | | | |
|---|---|---|---|---|--|--|--|--|--|--|--|--|--|--|--|--|--|--|--|--|--|--|--|--|--|--|--|--|---|--|--|--|---|---|---|---|---|---|---|---|
| <div><div><div></div><div></div></div></div> <div><div>Légende</div><div><div></div><div>S1: Ardoises<br/>composites</div></div><table><tr><td></td><td></td></tr><tr><td></td><td></td></tr><tr><td></td><td></td></tr><tr><td></td><td></td></tr><tr><td></td><td></td></tr><tr><td></td><td></td></tr><tr><td></td><td></td></tr><tr><td></td><td></td></tr><tr><td></td><td></td></tr><tr><td></td><td></td></tr><tr><td></td><td></td></tr><tr><td></td><td></td></tr><tr><td></td><td></td></tr><tr><td></td><td></td></tr></table></div> | | | | | | | | | | | | | | | | | | | | | | | | | | | | | <table><tr><th>Adresse du bien</th><th>Désignation</th><th>Date intervention</th><th>Technicien intervenant</th></tr><tr><td>LOT DU MAINE<br/>53170 MESLAY DU MAINE</td><td>Bâtiment composé de 4 cages et de 1 étage</td><td>05/01/2017</td><td>JOUSSELIN David</td></tr></table> | | | | Adresse du bien | Désignation | Date intervention | Technicien intervenant | LOT DU MAINE<br>53170 MESLAY DU MAINE | Bâtiment composé de 4 cages et de 1 étage | 05/01/2017 | JOUSSELIN David |
