## Rapport de mission de repérage des matériaux et produits de la liste A et B contenant de l'amiante à intégrer au Dossier Technique Amiante (DTA)

| Adresse : | LOT DU MAINE |
| CP - Ville : | 53170 MESLAY DU MAINE |
| Désignation : | Habitation (Parties communes) - Bâtiment composé de 4 cages et de 1 étage |

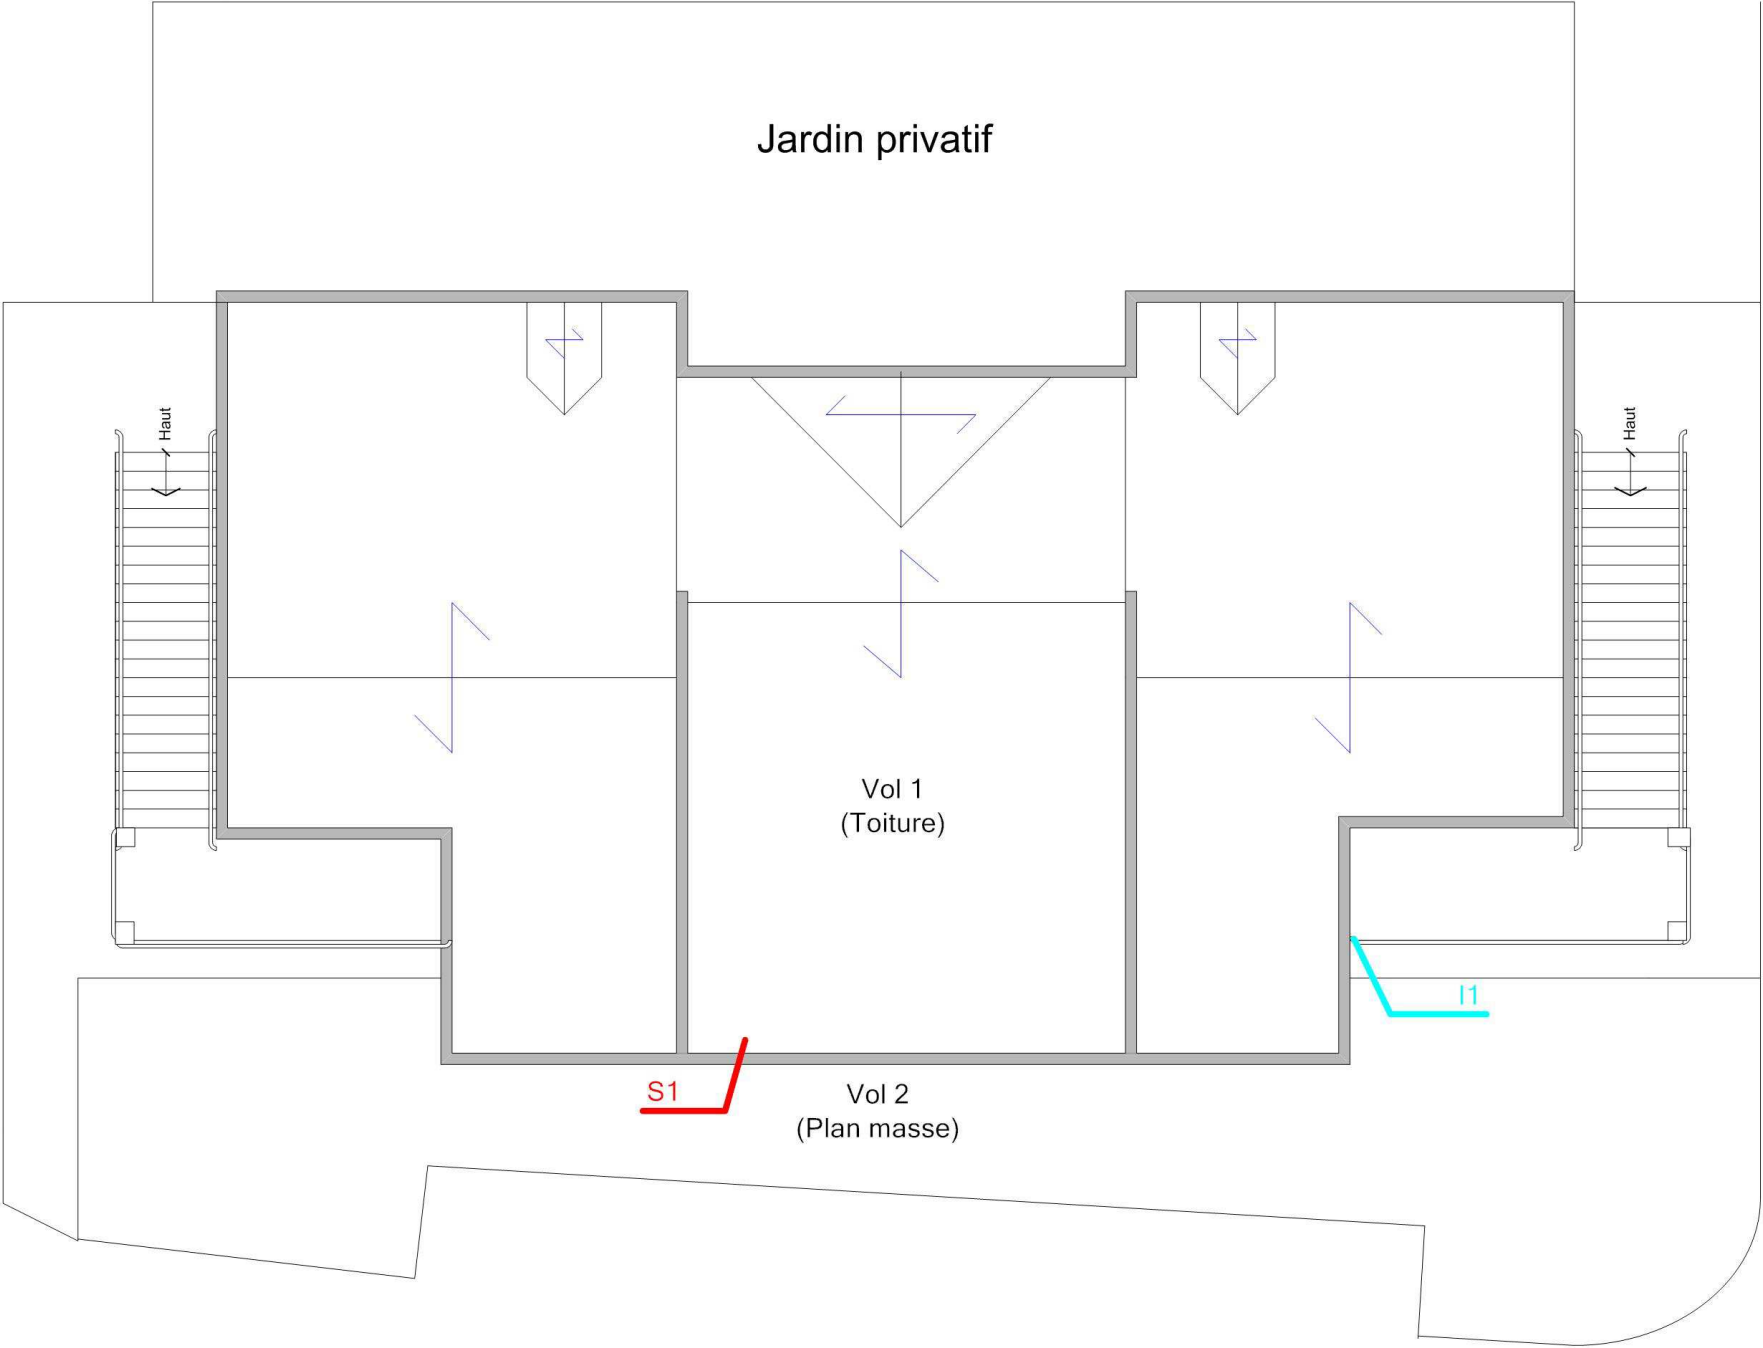
Localisation d'un sondage positif

| | | | | | Descriptif de l'action menée | | | Laboratoire | | | Conclusion | Etat de conservation | |
|---|---|---|---|---|---|---|---|---|---|---|---|---|--|
| Vol 3 (Façade avant) | Toiture et étanchéité | Ardoises | Ardoises composites | B | S1 | Toiture et bardage pignons | | | | | Présence sur jugement personnel de l'opérateur de repérage | EP | |

S1: Ardoises  
composites

**Score EP** (Evaluation périodique) : Cette évaluation consiste à :

- a) Contrôler périodiquement que l'état de dégradation des matériaux et produits concernés ne s'aggrave pas et, le cas échéant, que leur protection demeure en bon état de conservation ;
- b) Rechercher, le cas échéant, les causes de dégradation et prendre les mesures appropriées pour les supprimer.

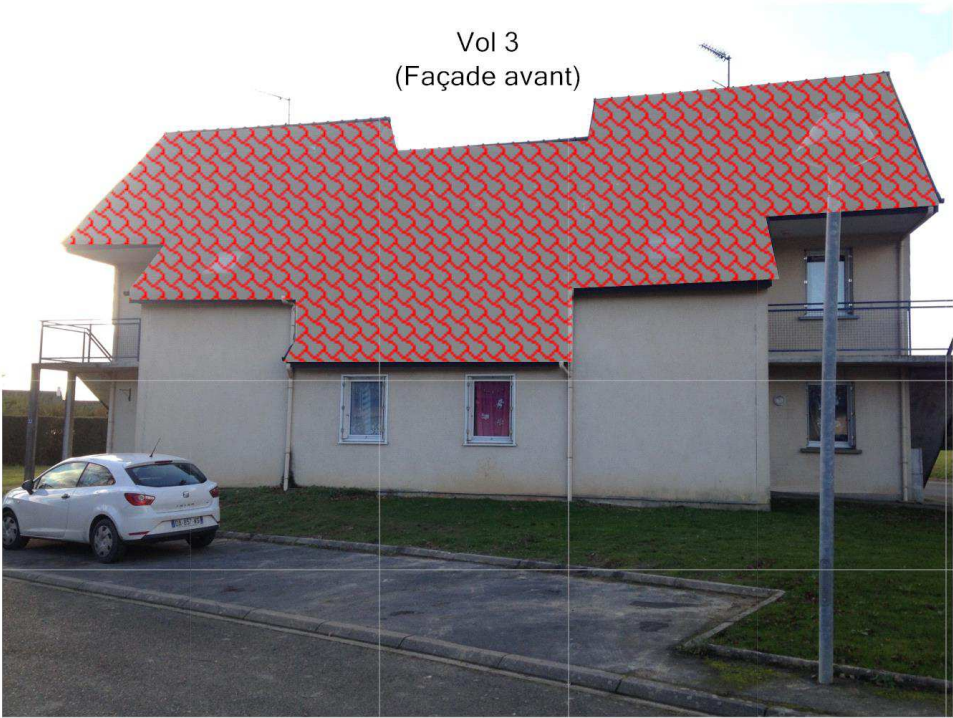
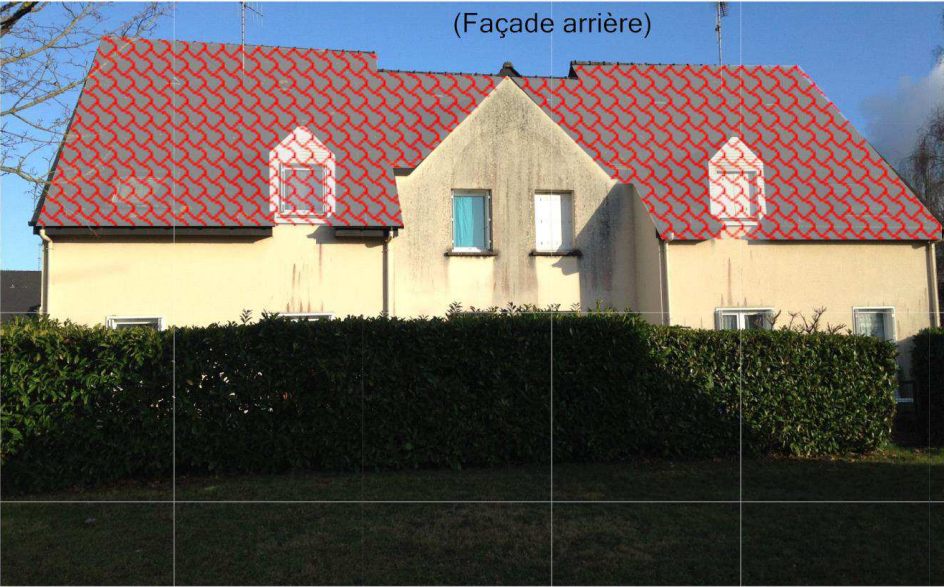
| | | | | | Descriptif de l'action menée | | | Laboratoire | | | Conclusion | Etat de conservation | |
|---|---|---|---|---|---|---|---|---|---|---|---|---|--|
| Vol 4 (Façade arrière) | Toiture et étanchéité | Ardoises | Ardoises composites | B | S1 | Toiture et bardage pignons | | | | | Présence sur jugement personnel de l'opérateur de repérage | EP | |

| FAÇADES - MPCA TOITURE ET ÉTANCHÉITÉ | | | | Référence:<br>002HD001304 |
|---|---|---|---|---|
| | | | | <div>S1: Ardoises<br/>composites</div> |

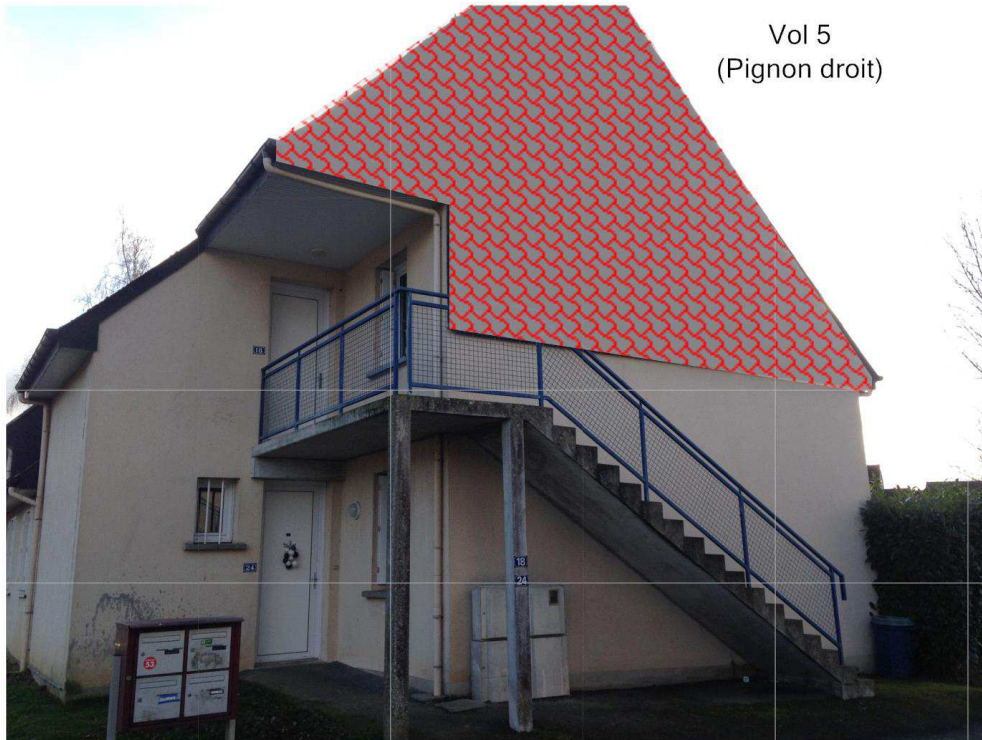
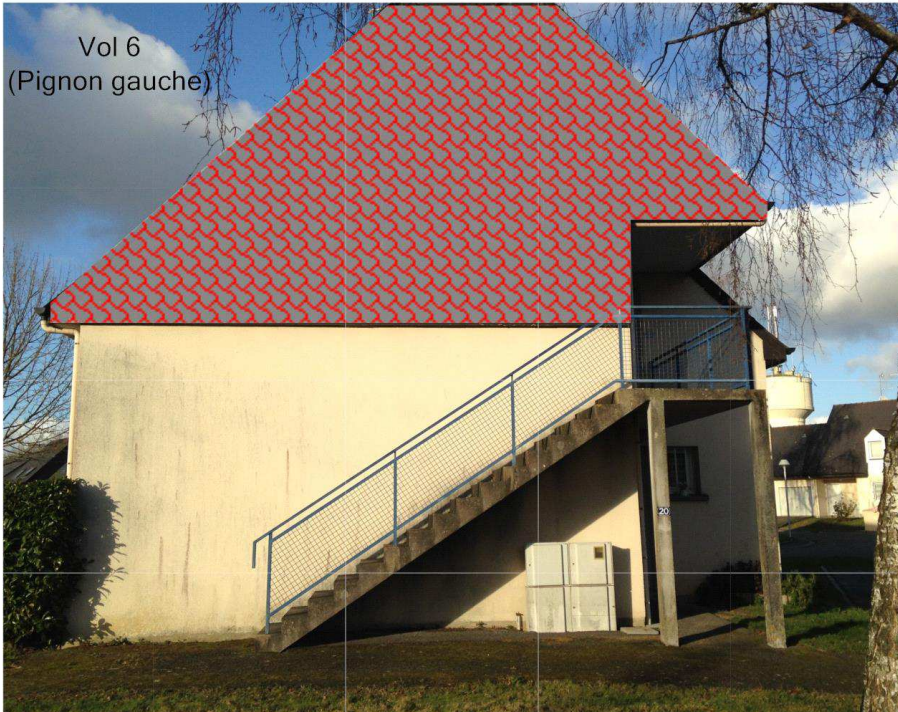
| | | | | | Descriptif de l'action menée | | | Laboratoire | | | Conclusion | Etat de conservation | |
|---|---|---|---|---|---|---|---|---|---|---|---|---|--|
| Vol 5 (Pignon droit) | Toiture et étanchéité | Ardoises | Ardoises composites | B | S1 | Toiture et bardage pignons | | | | | Présence sur jugement personnel de l'opérateur de repérage | EP | |
| Vol 6 (Pignon gauche) | Toiture et étanchéité | Ardoises | Ardoises composites | B | S1 | Toiture et bardage pignons | | | | | Présence sur jugement personnel de l'opérateur de repérage | EP | |

| PIGNONS - MPCA TOITURE ET ÉTANCHÉITÉ | | | | Référence:<br>002HD001304 |
|---|---|---|---|---|
| | | S1: Ardoises<br>composites | | |

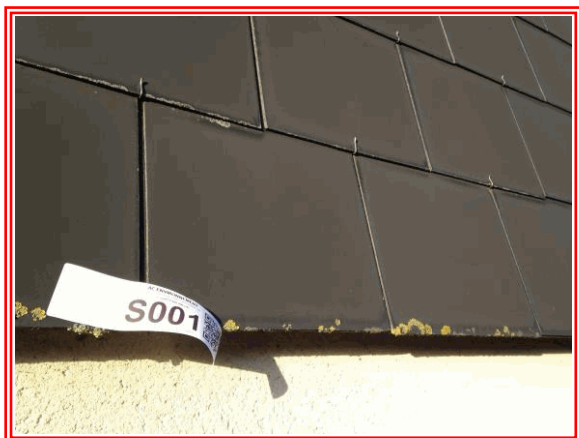
S1 - 1 (S1)

| | | | | | Descriptif de l'action menée | | | Laboratoire | | | Conclusion | Etat de conservation | |
|---|---|---|---|---|---|---|---|---|---|---|---|---|--|
| Vol 1 (Toiture) | Toiture et étanchéité | Ardoises | Ardoises composites | B | S1 | Toiture et bardage pignons | | | | | Présence sur jugement personnel de l'opérateur de repérage | EP | |

| Protection physique | Etat de dégradation | Etendue de la dégradation | Risque de dégradation lié à l'environnement du matériau | Résultat |
|---|---|---|---|---|
| Protection physique non étanche ou absence de protection physique | Matériau non dégradé | | Risque de dégradation faible ou à terme | EP |

- a) Contrôler périodiquement que l'état de dégradation des matériaux et produits concernés ne s'aggrave pas et, le cas échéant, que leur protection demeure en bon état de conservation ;
- b) Rechercher, le cas échéant, les causes de dégradation et prendre les mesures appropriées pour les supprimer.
