## Rapport de mission de repérage des matériaux et produits de la liste A et B contenant de l'amiante à intégrer au Dossier Technique Amiante (DTA)

| Adresse : | LOT DU MAINE |
| CP - Ville : | 53170 MESLAY DU MAINE |
| Désignation : | Habitation (Parties communes) - Bâtiment composé de 3 cages et de 1 étage |

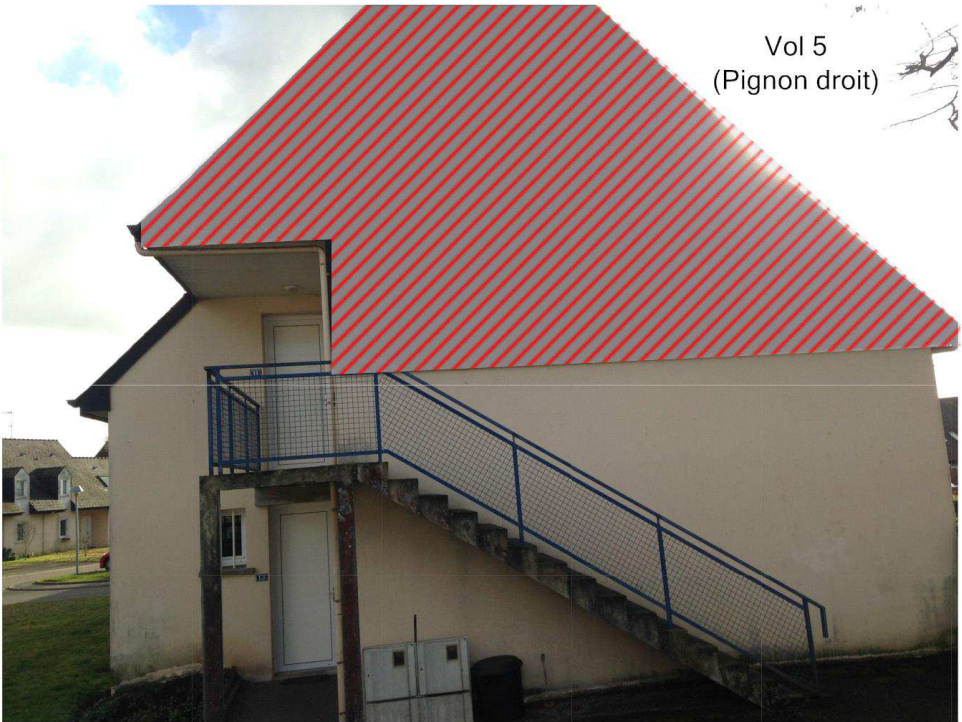
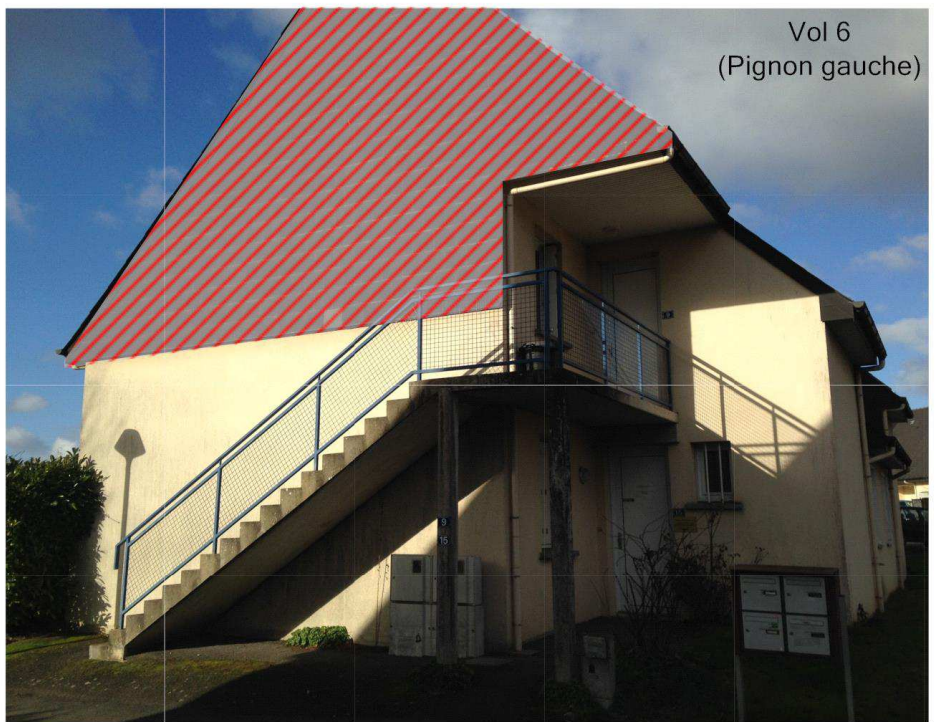
| | | | | | Descriptif de l'action menée | | | Laboratoire | | | Conclusion | Etat de conservation | |
|---|---|---|---|---|---|---|---|---|---|---|---|---|--|
| Vol 5 (Pignon droit) | Toiture et étanchéité | Ardoises | Ardoises composites | B | S1 | Toiture et bardage pignons | | | | | Présence sur jugement personnel de l'opérateur de repérage | EP | |
| Vol 6 (Pignon gauche) | Toiture et étanchéité | Ardoises | Ardoises composites | B | S1 | Toiture et bardage pignons | | | | | Présence sur jugement personnel de l'opérateur de repérage | EP | |

| | S1: Ardoises composites |
