## Rapport de mission de repérage des matériaux et produits de la liste A et B contenant de l'amiante à intégrer au Dossier Technique Amiante (DTA)

| Adresse : | GRANDE RUE |
| CP - Ville : | 53200 CHATEAU GONTIER |
| Désignation : | Habitation (Parties communes) - Bâtiment composé de 1 cage et de 2 étages |

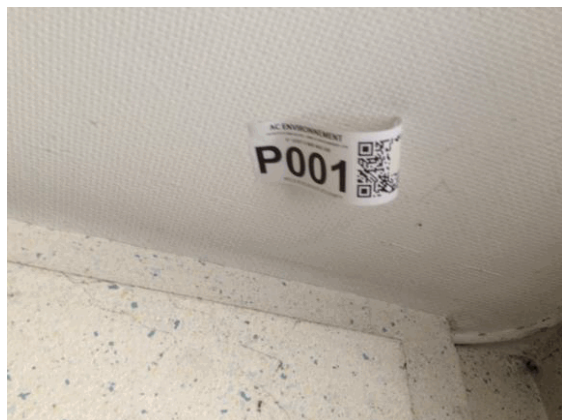
| | | | | | Descriptif de l'action menée | | | Laboratoire | | | Conclusion | Etat de conservation |
|---|---|---|---|---|---|---|---|---|---|---|---|---|
| Vol 1 (RDC) | Plafond et faux-plafonds | Plafonds | Enduit plâtre | B | P1 | Réalisation d'un prélèvement | plafond dur droit | P1 | Enduit plâtreux blanc en vrac non séparable + matériau gris en faible quantité hétérogène non séparable | Négatif | Négatif sur analyse | |

| Référence | Localisation | Action |
|---|---|---|
| 002OY000491 n°1 - 1 (P1) | Partie commune - Vol 1 (RDC) | Prélevement |
| 002OY000491 n°1 - 2 (P1) | Partie commune - Vol 1 (RDC) | Prélevement |

| Référence | Categorie | Composant | Materiau | Localisation | Observation |
|---|---|---|---|---|---|
| P1 | Plafond et faux-plafonds | Plafonds | Enduit plâtreux blanc en vrac non séparable + matériau gris en faible quantité hétérogène non séparable - plafond dur droit - | Partie commune - Vol 1 (RDC) | |

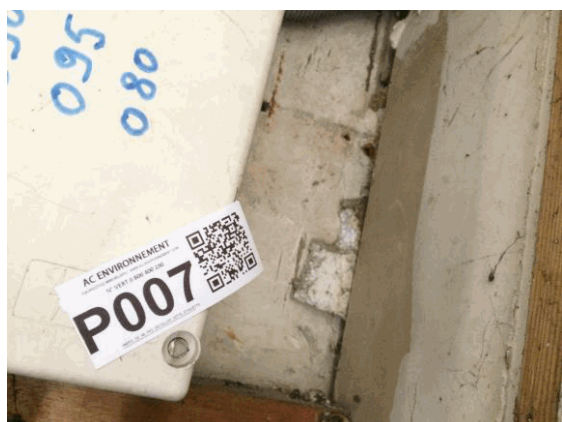
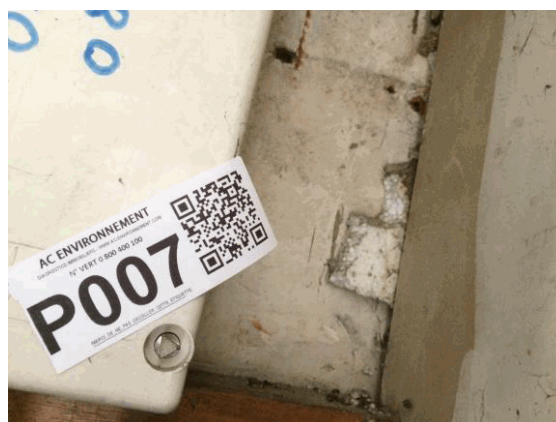
| | | | | | Descriptif de l'action menée | | | Laboratoire | | | Conclusion | Etat de conservation |
|---|---|---|---|---|---|---|---|---|---|---|---|---|
| Vol 1 (RDC) | Parois verticales intérieures et enduits | Murs et cloisons | Enduit plâtre | B | P7 | Réalisation d'un prélèvement | gaine techniques | P7 | Enduit plâtreux blanc en vrac | Négatif | Négatif sur analyse | |

| Référence | Localisation | Action |
|---|---|---|
| 002OY000491 n°7 - 2 (P7) | Partie commune - Vol 1 (RDC) | Prélevement |
| 002OY000491 n°7 - 1 (P7) | Partie commune - Vol 1 (RDC) | Prélevement |
