## Rapport de mission de repérage des matériaux et produits de la liste A et B contenant de l'amiante à intégrer au Dossier Technique Amiante (DTA)

| Adresse : | 24 PLACE DE L'EGLISE |
| CP - Ville : | 53360 QUELAINES SAINT GAULT |
| Désignation : | Habitation (Parties communes) - Bâtiment composé de 1 cage et de 2 étages |

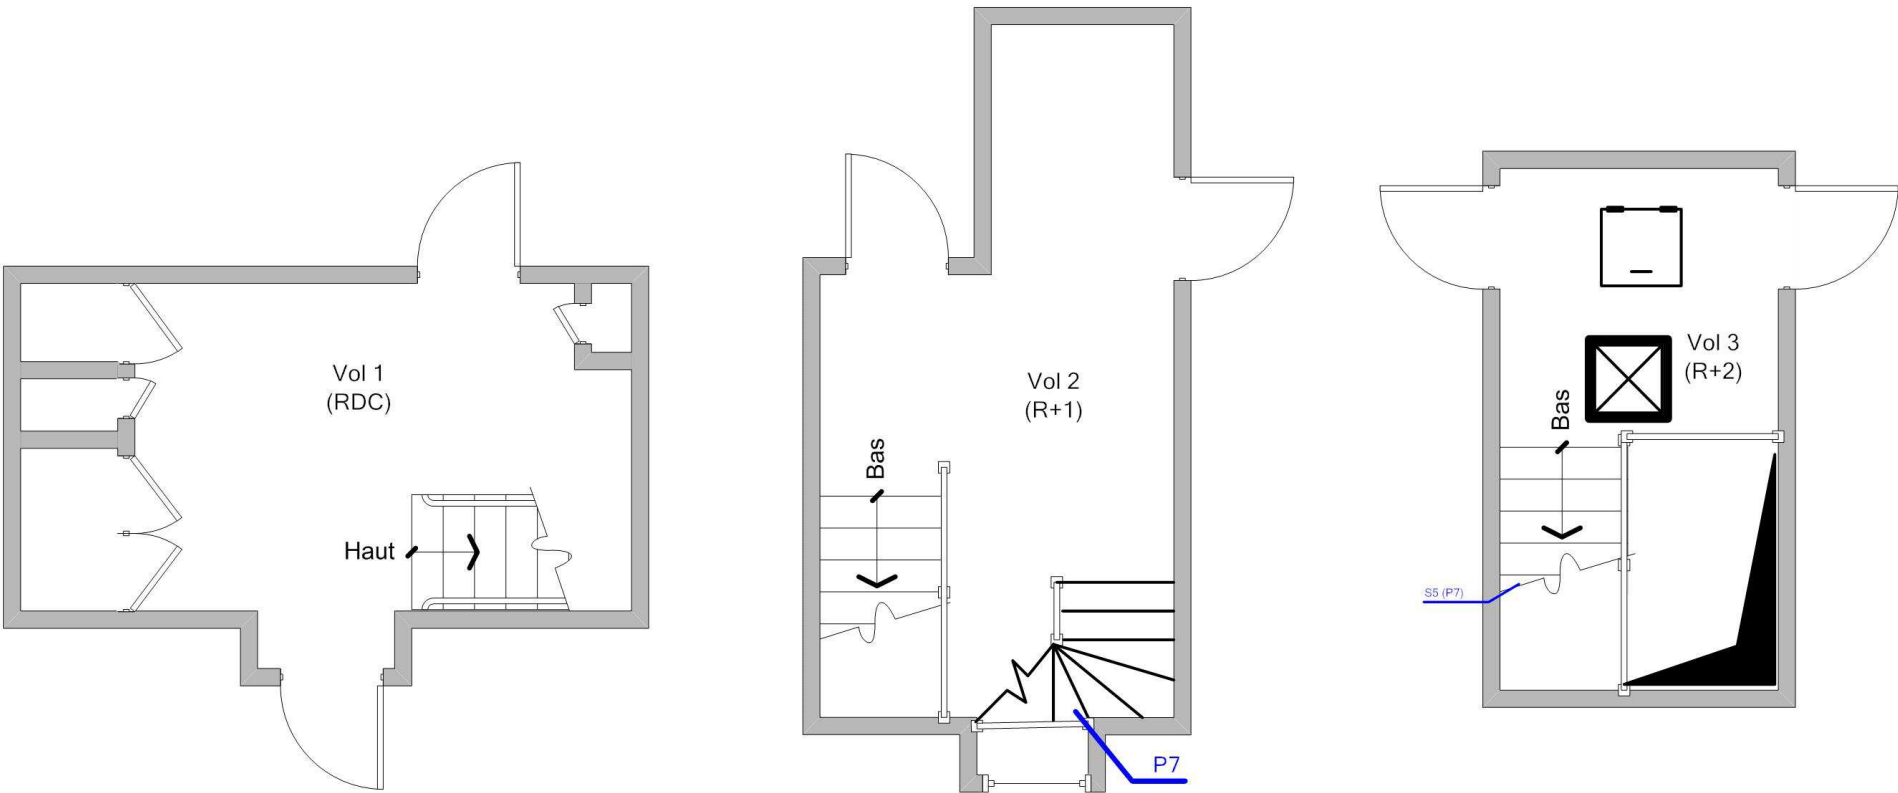
PARTIE COMMUNE - PLAN DE REPÉRAGE - ACTIONS MENÉES

| | | | | | Descriptif de l'action menée | | | Laboratoire | | | Conclusion | Etat de conservation |
|---|---|---|---|---|---|---|---|---|---|---|---|---|
| Vol 2 (R+1) | Plafond et faux-plafonds | Plafonds | Enduit ciment + peinture | B | P7 | Réalisation d'un prélèvement | Sous face escalier rampant | P7 | Enduit plâtreux blanc en vrac + peinture non séparable + carton en faible quantité non séparable | Négatif | Négatif sur analyse | |
| Vol 3 (R+2) | Plafond et faux-plafonds | Plafonds | Enduit ciment + peinture | B | S5 | Sondage et extension de la zone homogène du prélèvement P7 | Sous face escalier rampant | P7 | Enduit plâtreux blanc en vrac + peinture non séparable + carton en faible quantité non séparable | Négatif | Négatif sur analyse | |

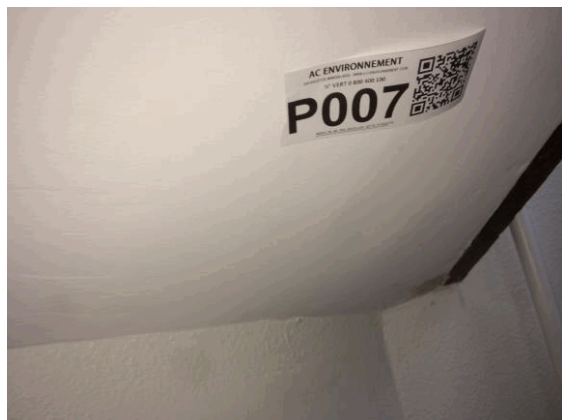
| Référence | Localisation | Action |
|---|---|---|
| 002OY000469 n°7 - 1 (P7) | Partie commune - Vol 2<br>(R+1) | Prélèvement |
