## Rapport de mission de repérage des matériaux et produits de la liste A et B contenant de l'amiante à intégrer au Dossier Technique Amiante (DTA)

| Adresse : | RUE DU GAL FOUCHER |
| CP - Ville : | 53360 QUELAINES SAINT GAULT |
| Désignation : | Habitation (Parties communes) - Bâtiment composé de 1 cage et de 2 étages |

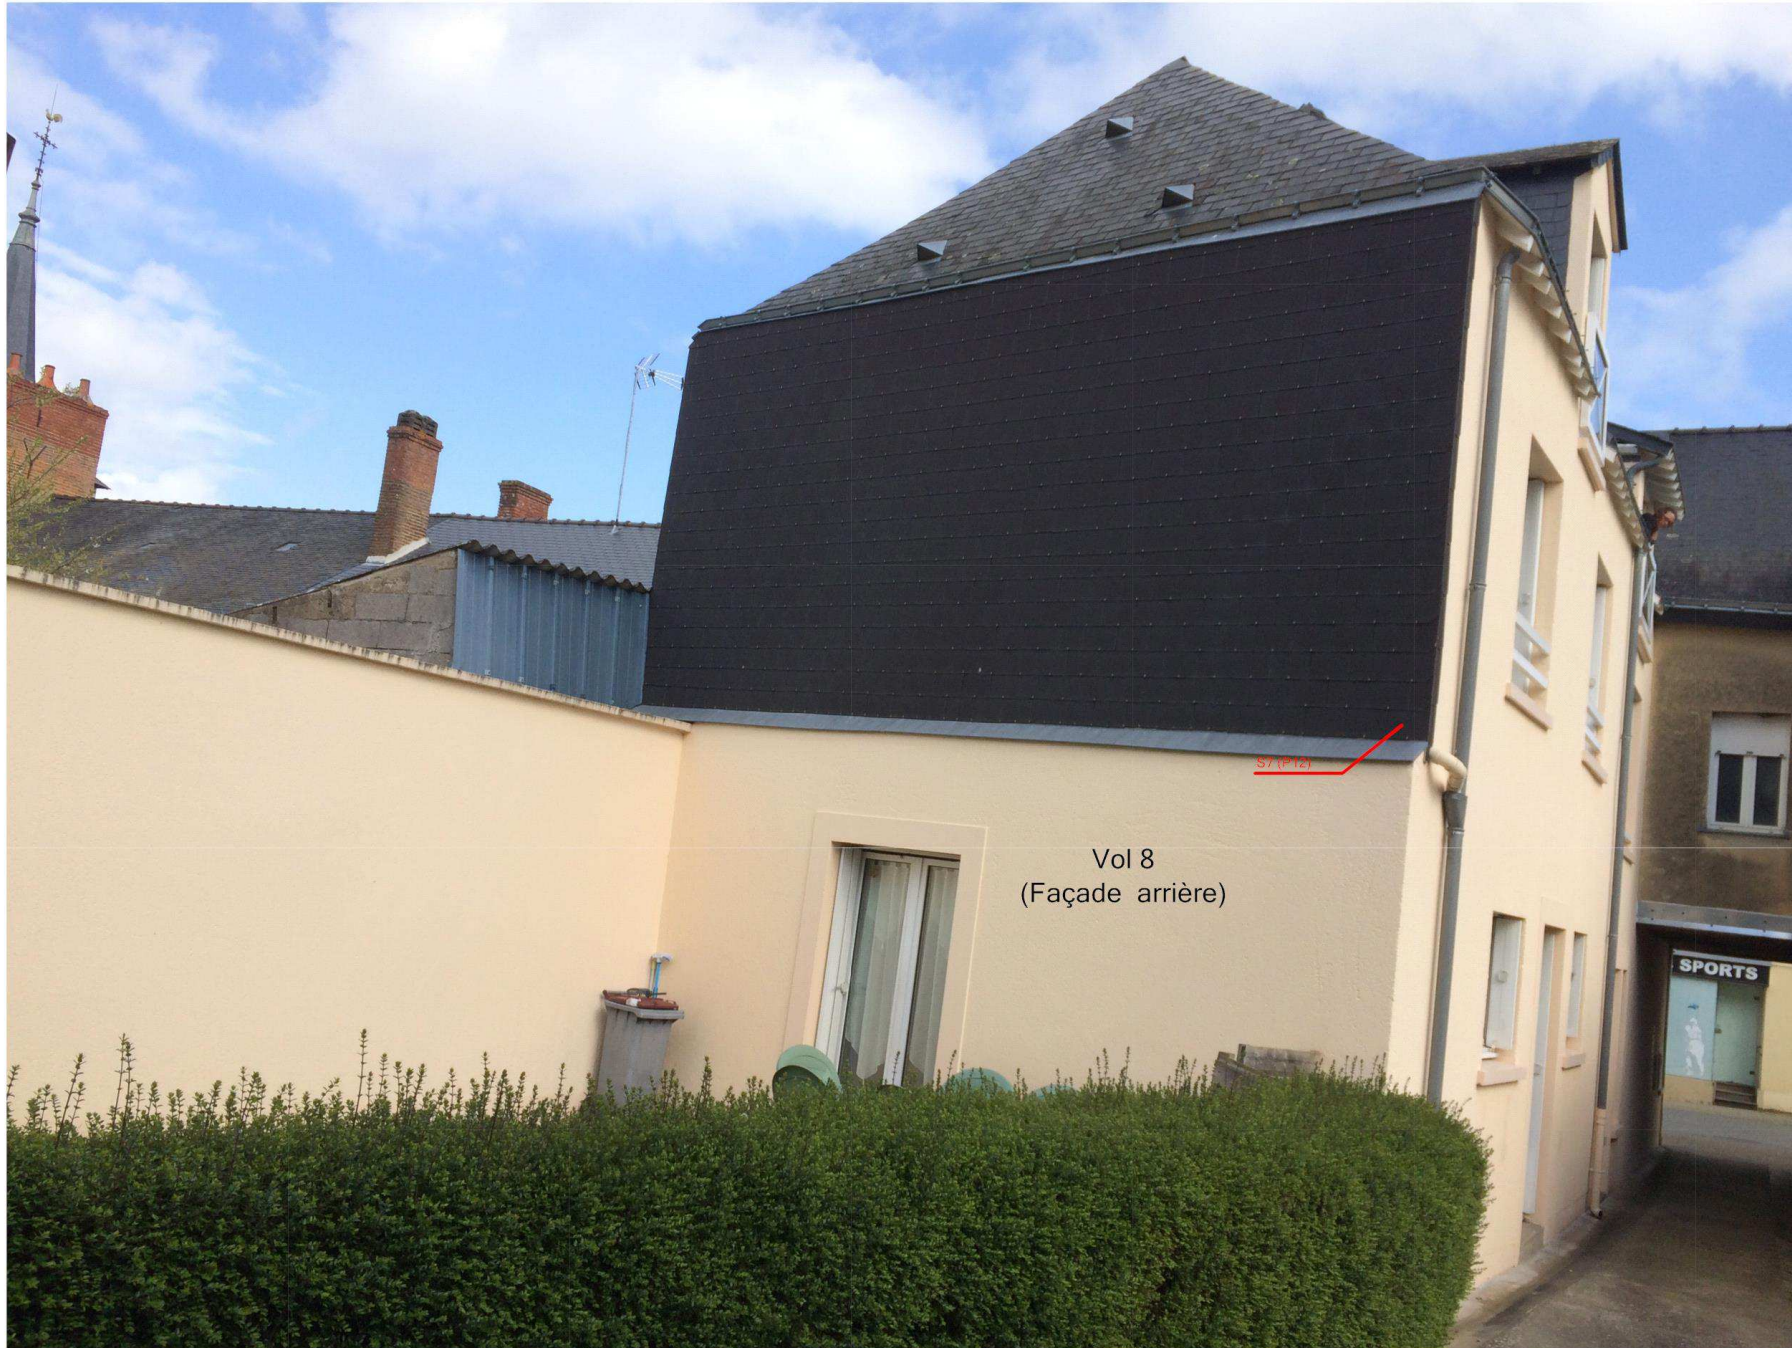
| Localisation | Matériau | Critère de décision | |
|---|---|---|---|
| Vol 8 (Façade arrière) | Matériau compact noir avec fibres visibles + peinture non séparable | Positif sur analyse | |

| | | | | | Descriptif de l'action menée | | | Laboratoire | | | Conclusion | Etat de conservation |
|---|---|---|---|---|---|---|---|---|---|---|---|---|
| Vol 8 (Façade arrière) | Toiture et étanchéité | Ardoises | Ardoises composites | B | S7 (P12) | Sondage et extension de la zone homogène du prélèvement P12 | en bardage | P12 | Matériau compact noir avec fibres visibles + peinture non séparable | Positif | Présence sur analyse | EP |

Localisation durant  
sondage positif

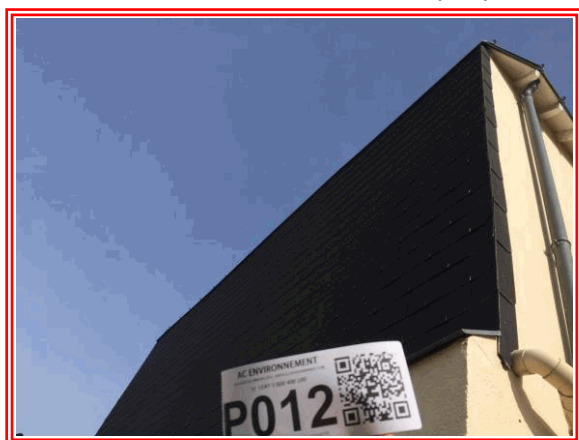
002OY000470 n°12 - 1 (P12)

| Localisation | Matériau | Critère de décision | |
|---|---|---|---|
| Vol 4 (Toiture) | Matériau compact noir avec fibres visibles + peinture non séparable | Positif sur analyse | |

| | | | | | Descriptif de l'action menée | | | Laboratoire | | | Conclusion | Etat de conservation |
|---|---|---|---|---|---|---|---|---|---|---|---|---|
| Vol 4 (Toiture) | Toiture et étanchéité | Ardoises | Ardoises composites | B | P12 | Réalisation d'un prélèvement | en bardage | P12 | Matériau compact noir avec fibres visibles + peinture non séparable | Positif | Présence sur analyse | EP |

**Score EP** (Evaluation périodique) : Cette évaluation consiste à :

- a) Contrôler périodiquement que l'état de dégradation des matériaux et produits concernés ne s'aggrave pas et, le cas échéant, que leur protection demeure en bon état de conservation ;
- b) Rechercher, le cas échéant, les causes de dégradation et prendre les mesures appropriées pour les supprimer.

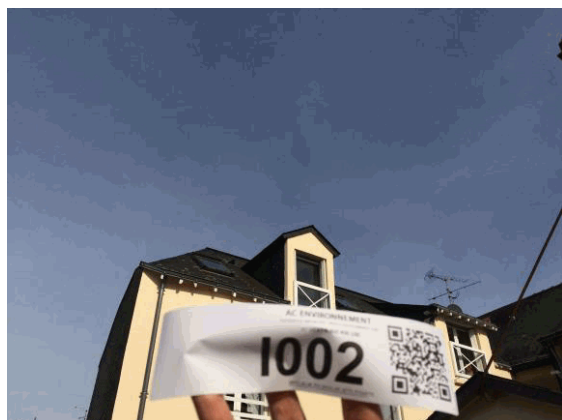
| Localisation | Matériau | Justification d'impossibilité technique |
|---|---|---|
| Vol 4<br>(Toiture) | Ardoises composites | Impossibilités de définir le type d'ardoises et visualiser Les éléments ponctuels de toiture où une nacelle est nécessaire pour être exhaustif. |

| | | | | | Descriptif de l'action menée | | | Laboratoire | | | Conclusion | Etat de conservation |
|---|---|---|---|---|---|---|---|---|---|---|---|---|
| Vol 4 (Toiture) | Toiture et étanchéité | Ardoises | Ardoises composites | I2 - 1 | i2 | | | | | | Impossibilités de définir le type d'ardoises et visualiser Les éléments ponctuels de toiture où une nacelle est nécessaire pour être exhaustif. | EP |
