## Rapport de mission de repérage des matériaux et produits de la liste A et B contenant de l'amiante à intégrer au Dossier Technique Amiante (DTA)

| Adresse : | LOT DU VERGER |
| CP - Ville : | 53230 COSSE LE VIVIEN |
| Désignation : | Habitation (Parties communes) - Bâtiment composé de 1 cage et de 1 étage |

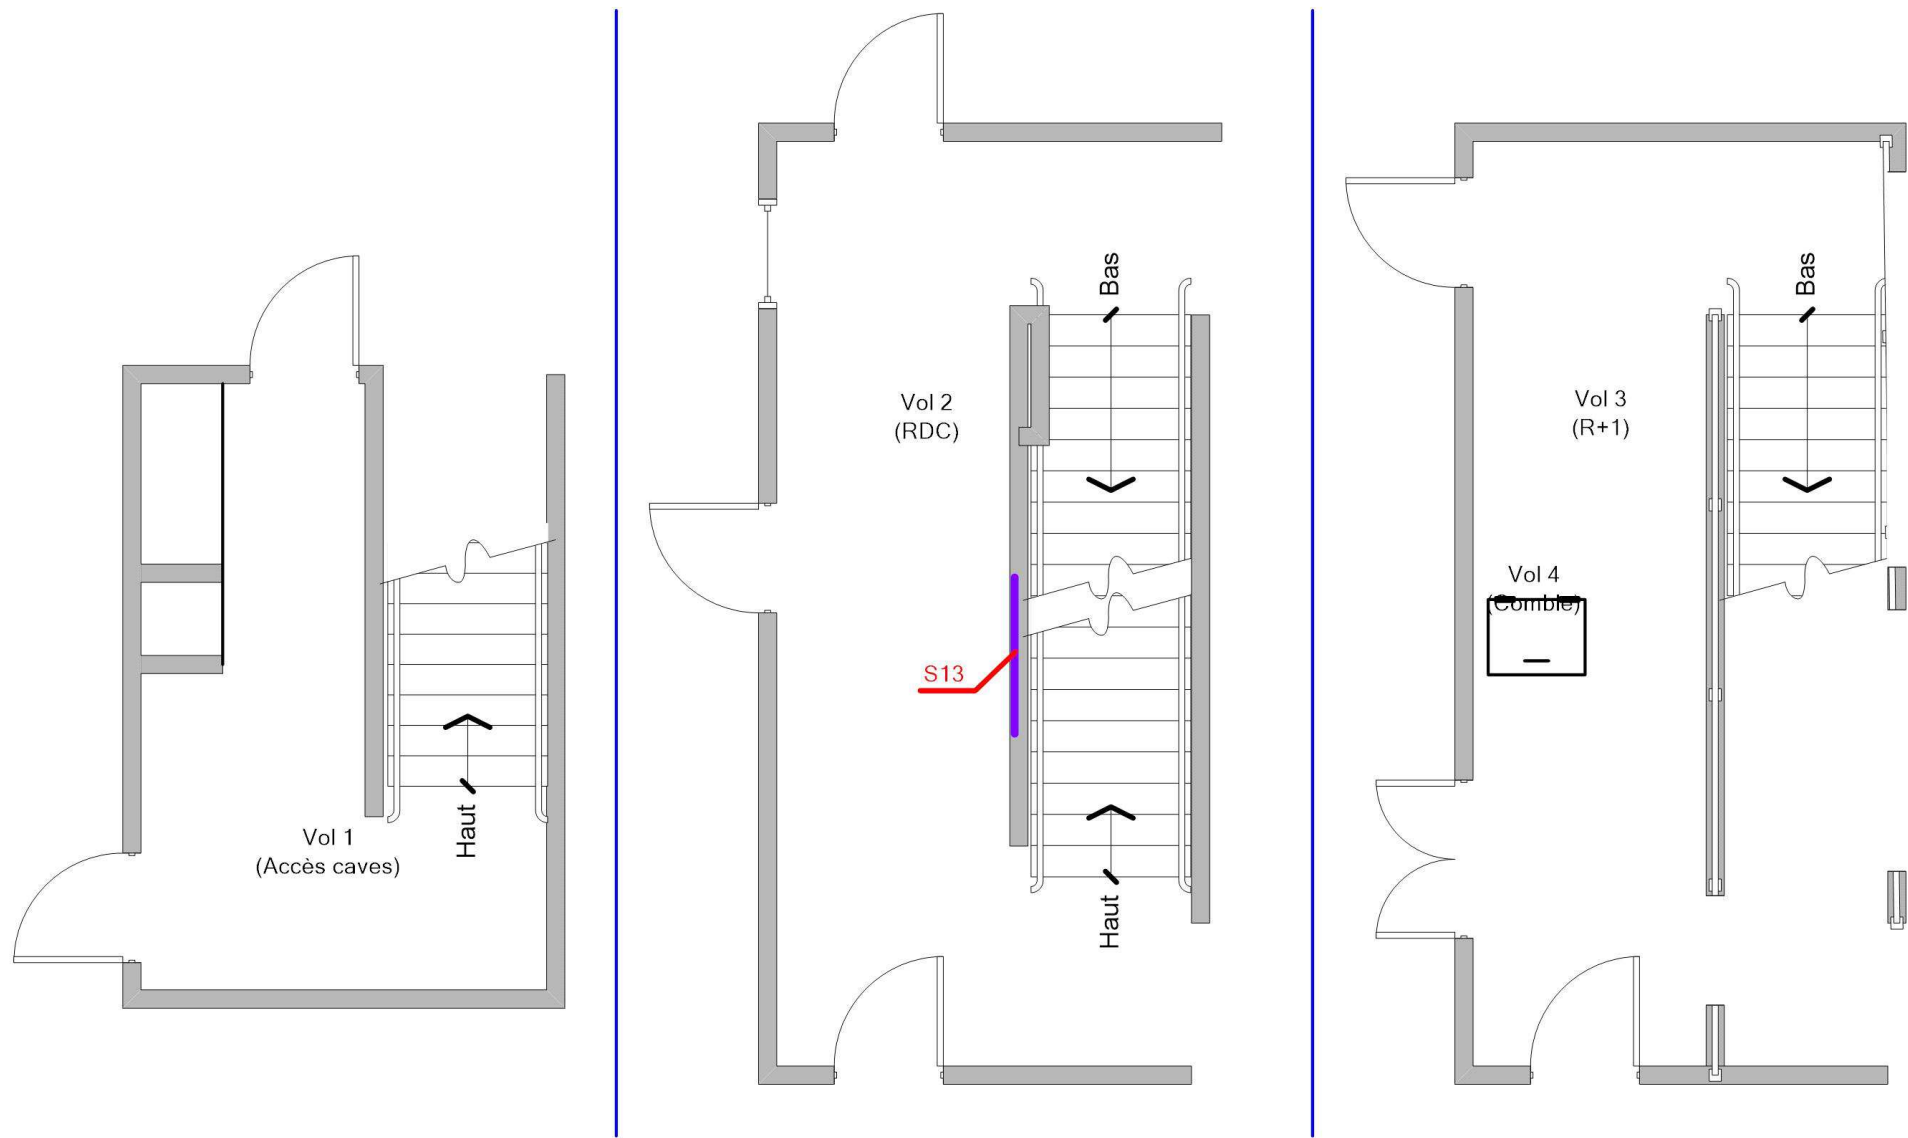
S13: Plaque isolante

| | | | | | Descriptif de l'action menée | | | Laboratoire | | | Conclusion | Etat de conserva-<br>tion |
|---|---|---|---|---|---|---|---|---|---|---|---|---|
| Vol 2 (RDC) | Equipements divers et accessoires | Equipement électrique | Plaque isolante | B | S13 | en fibres-ciment | | | | | Présence sur document cf prélèvement N°6 du dossier AC ENVIRONNEMENT N°002OY000477 | EP |

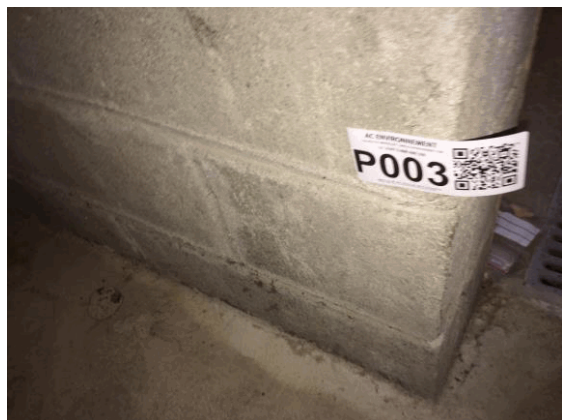
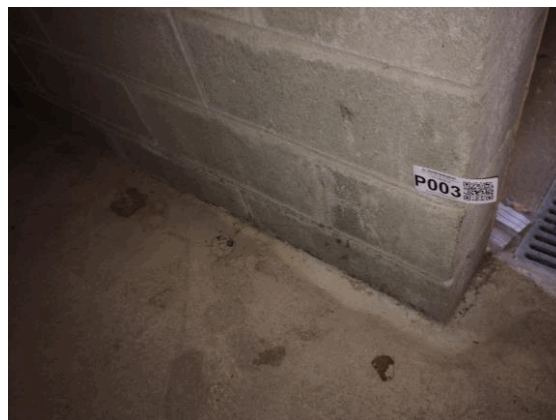
002OY000475 n°3 - 1 (P3)

| | | | | | Descriptif de l'action menée | | | Laboratoire | | | Conclusion | Etat de conserva-<br>tion |
|---|---|---|---|---|---|---|---|---|---|---|---|---|
| Vol 1 (Accès caves) | Parois verticales intérieures et enduits | Murs et cloisons | Enduit ciment | B | P3 | Réalisation d'un prélèvement | joints de scellements des parpaings | P3 | Enduit gris + matériau compact gris hétérogène | Négatif | Négatif sur analyse | |

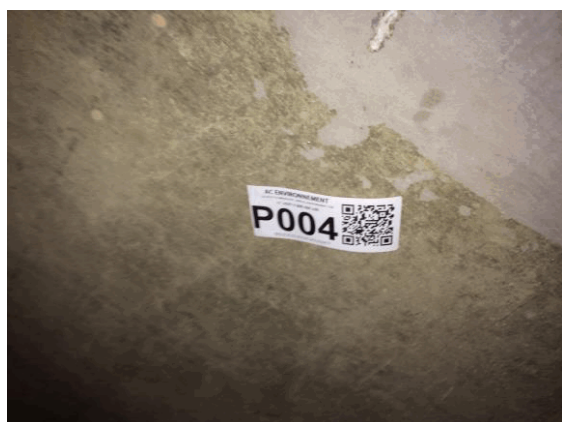
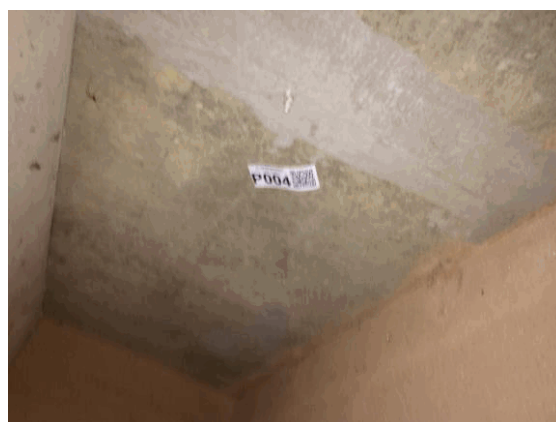
002OY000475 n°4 - 1 (P4)

| | | | | | Descriptif de l'action menée | | | Laboratoire | | | Conclusion | Etat de conserva-<br>tion |
|---|---|---|---|---|---|---|---|---|---|---|---|---|
| Vol 1 (Accès caves) | Plafond et faux-plafonds | Plafonds | Enduit ciment | B | P4 | Réalisation d'un prélèvement | plafonds droits | P4 | Enduit gris en vrac avec fibres + matériau compact gris en vrac hétérogène | Négatif | Négatif sur analyse | |
| Vol 2 (RDC) | Plafond et faux-plafonds | Plafonds | Enduit ciment | B | S1 | Sondage et extension de la zone homogène du prélèvement P4 | plafonds droits | P4 | Enduit gris en vrac avec fibres + matériau compact gris en vrac hétérogène | Négatif | Négatif sur analyse | |

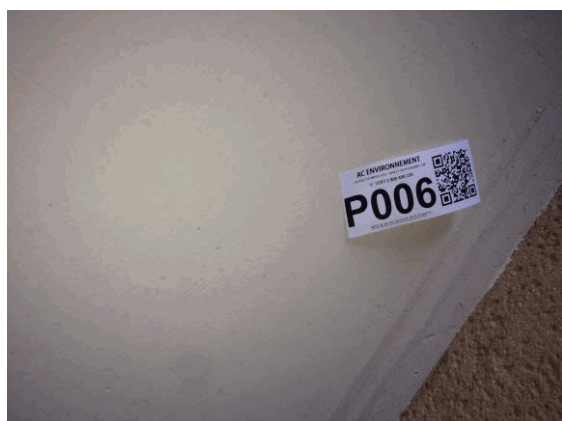
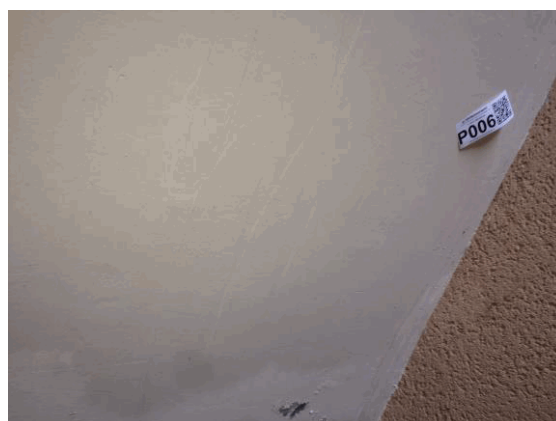
002OY000475 n°6 - 1 (P6)

| | | | | | Descriptif de l'action menée | | | Laboratoire | | | Conclusion | Etat de conserva-<br>tion |
|---|---|---|---|---|---|---|---|---|---|---|---|---|
| Vol 1 (Accès caves) | Plafond et faux-plafonds | Plafonds | Enduit ciment | B | P6 | Réalisation d'un prélèvement | sous-face d'escalier blancs | P6 | Enduit gris + peinture + matériau compact gris hétérogène | Négatif | Négatif sur analyse | |

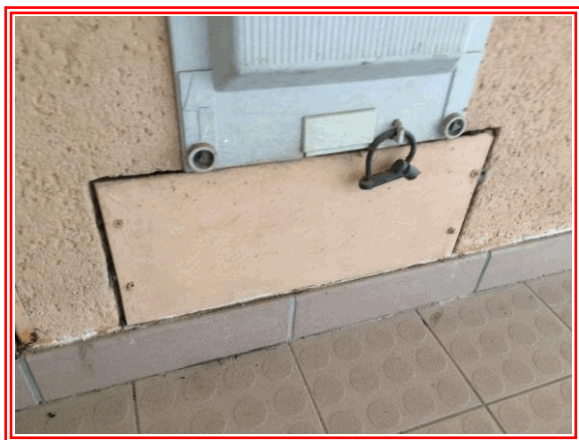
S13 - 1 (S13)

| Localisation | Matériau | Critère de décision | |
|---|---|---|---|
| Vol 2 (RDC) | Plaque isolante | | Positif sur documentcf<br>prélèvement N°6 du dossier AC<br>ENVIRONNEMENT<br>N°002OY000477 |

**Score EP** (Evaluation périodique) : Cette évaluation consiste à :

- a) Contrôler périodiquement que l'état de dégradation des matériaux et produits concernés ne s'aggrave pas et, le cas échéant, que leur protection demeure en bon état de conservation ;
- b) Rechercher, le cas échéant, les causes de dégradation et prendre les mesures appropriées pour les supprimer.
