Rapport de mission de repérage des matériaux et produits de la liste A et B contenant de l'amiante à intégrer au Dossier Technique Amiante (DTA)

Adresse :	LOT DU VERGER
CP - Ville :	53230 COSSE LE VIVIEN
Référence client :	_0046100003_
Rapport émis le :	19/04/2017
Désignation :	Habitation (Parties communes) - Bâtiment composé de 1 cage et de 1 étage

F Conclusion(s) du rapport de mission

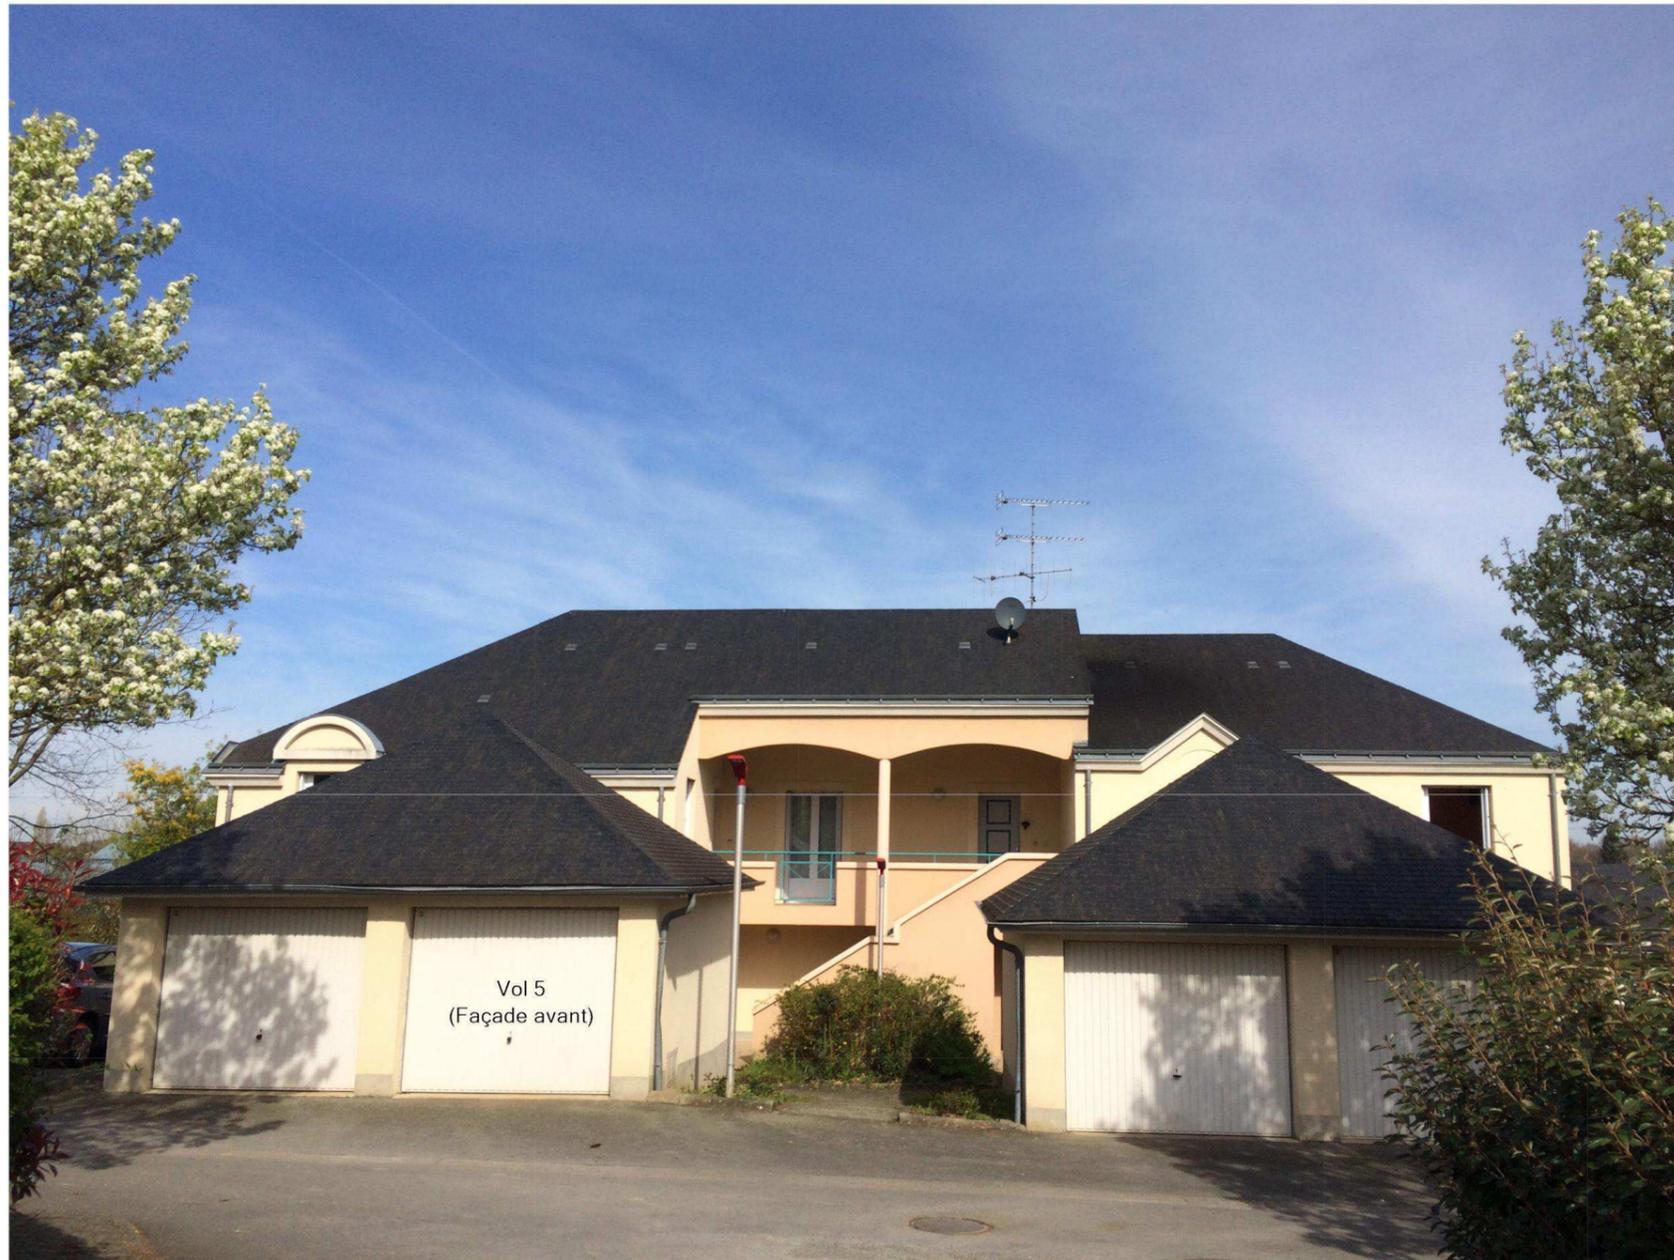
FAÇADE AVANT - PLAN DE REPÉRAGE - ACTIONS MENÉES

Vol 5
(Façade avant)

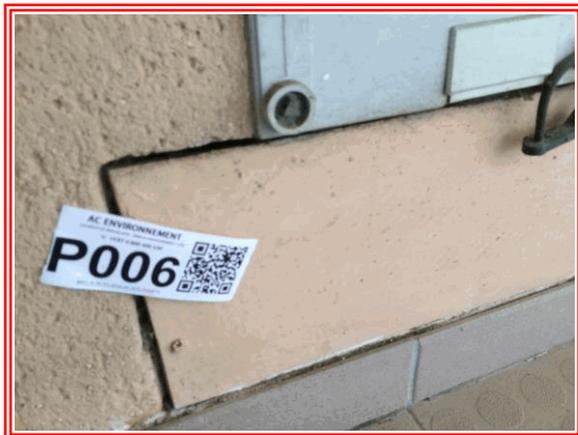
002OY000477 n°6 - 1 (P6)

Localisation	Matériau	Critère de décision	
		après analyse	sur décision de l'opérateur
Vol 1 (Rdc)	Matériau compact gris avec fibres visibles + peinture	Positif sur analyse

Résultat :	Evaluation périodique
Commentaire :
