## Rapport de mission de repérage des matériaux et produits de la liste A et B contenant de l'amiante à intégrer au Dossier Technique Amiante (DTA)

| Adresse : | RUE NOTRE DAME |
| CP - Ville : | 53300 AMBRIERES LES VALLEES |
| Désignation : | Habitation (Parties communes) - Bâtiment composé de 2 cages et de 2 étages |

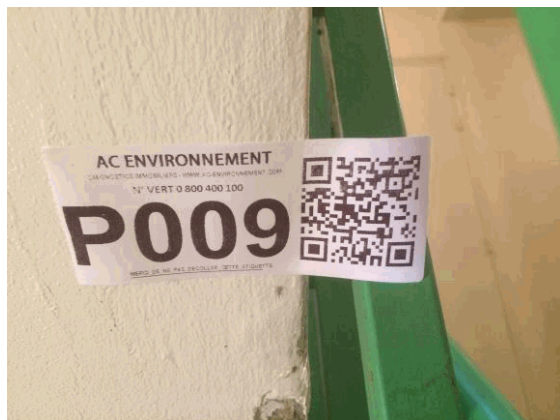
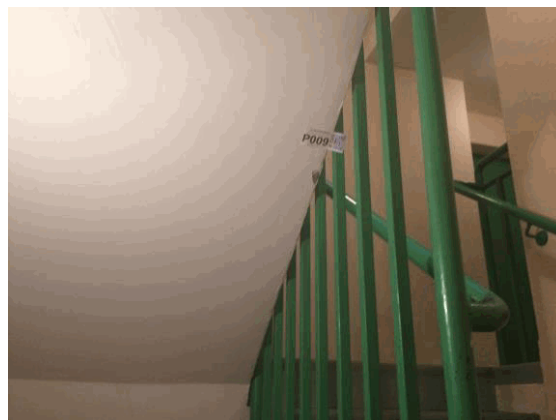
002HD001430 n°9 - 1 (P9)

| | | | | | Descriptif de l'action menée | | | Laboratoire | | | Conclusion | Etat de conserva-<br>tion |
|---|---|---|---|---|---|---|---|---|---|---|---|---|
| Vol 4 (PC R+1) | Plafond et faux-plafonds | Plafonds | Enduit plâtre | B | P9 | Réalisation d'un prélèvement | Sous face escalier | P9 | Enduit plâtreux blanc + peinture + matériau gris + matériau compact beige hétérogène | Négatif | Négatif sur analyse | |

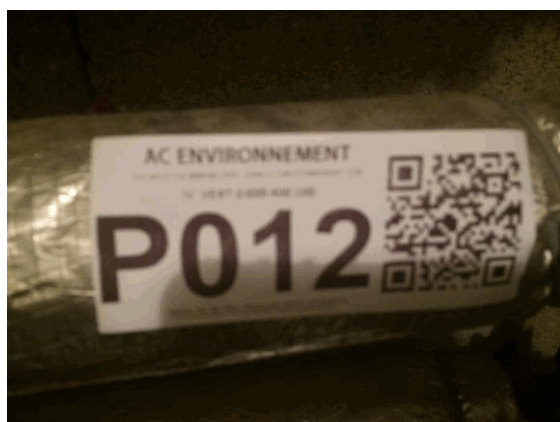
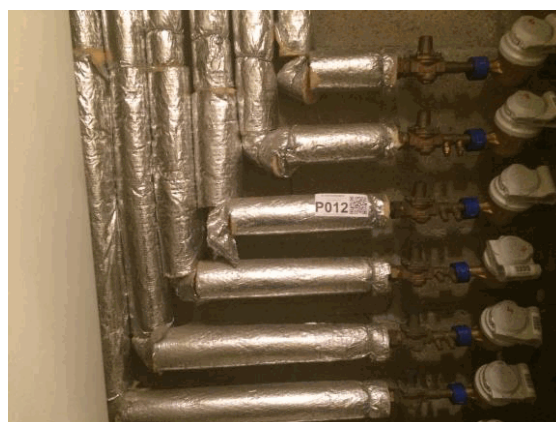
002HD001430 n°12 - 1 (P12)

| | | | | | Descriptif de l'action menée | | | Laboratoire | | | Conclusion | Etat de conserva-<br>tion |
|---|---|---|---|---|---|---|---|---|---|---|---|---|
| Vol 3 (local tech) | Conduits, canalisations et équipements | Conduit eau | Calorifugeage | A | P12 | Réalisation d'un prélèvement | revetement gris avec laine | P12 | Matériau fibreux jaune avec couche d'aluminium et poussières + colle polymère incolore non séparable | Négatif | Négatif sur analyse | |

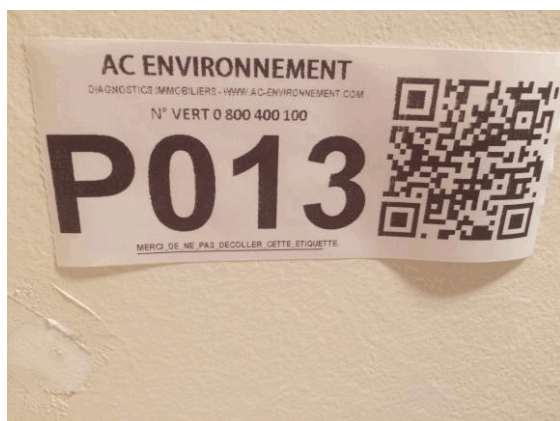
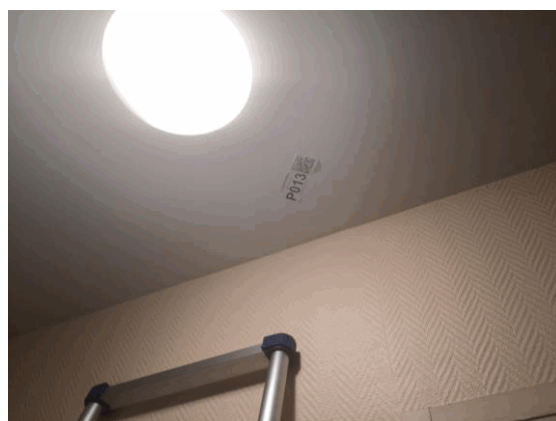
002HD001430 n°13 - 1 (P13)

| | | | | | Descriptif de l'action menée | | | Laboratoire | | | Conclusion | Etat de conserva-<br>tion |
|---|---|---|---|---|---|---|---|---|---|---|---|---|
| Vol 5 (PC R+2) | Plafond et faux-plafonds | Plafonds | Enduit plâtre | B | P13 | Réalisation d'un prélèvement | Plafond dernier étage | P13 | Enduit plâtreux blanc + peinture non séparable + matériau gris en vrac hétérogène | Négatif | Négatif sur analyse | |
