**Rapport de mission de repérage des matériaux et produits de la liste A et B contenant de l'amiante à intégrer au Dossier Technique Amiante (DTA)**

| Adresse : | RUE DU CHENE |
| CP - Ville : | 53290 GREZ EN BOUERE |
| Désignation : | Habitation (Parties communes) - Bâtiment composé de 1 cage et de 2 étages |

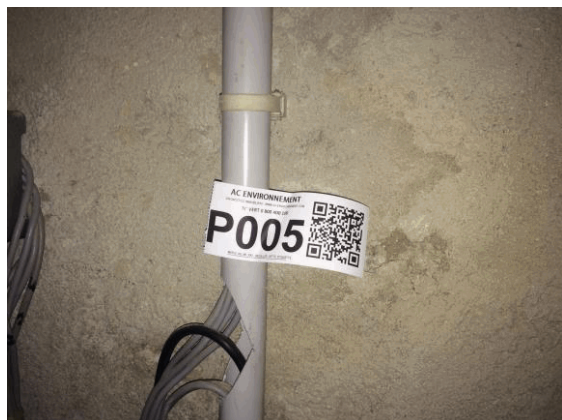
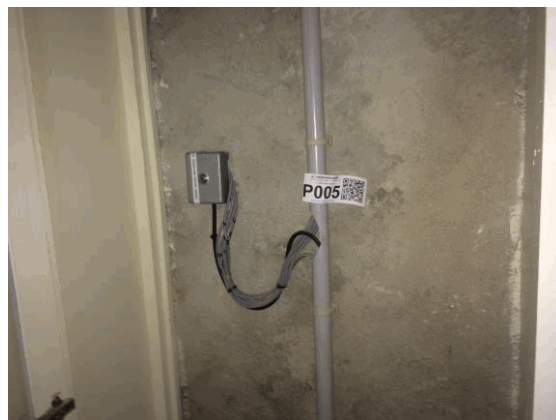
002OY000489 n°5 - 1 (P5)

| | | | | | Descriptif de l'action menée | | | Laboratoire | | | Conclusion | Etat de conservation |
|---|---|---|---|---|---|---|---|---|---|---|---|---|
| Vol 1 (Local commun) | Parois verticales intérieures et enduits | Murs et cloisons | Enduit ciment | B | P5 | Réalisation d'un prélèvement | gaine techniques | P5 | Enduit compact gris hétérogène | Négatif | Négatif sur analyse | |

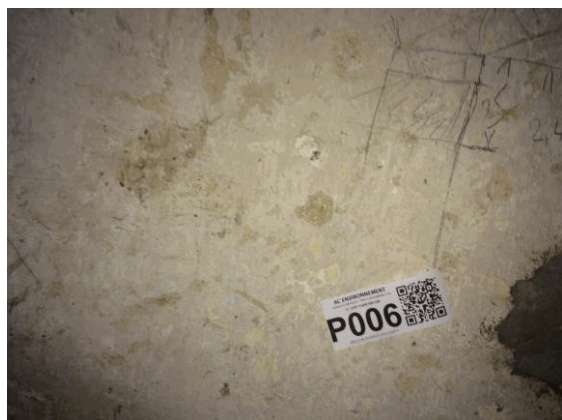
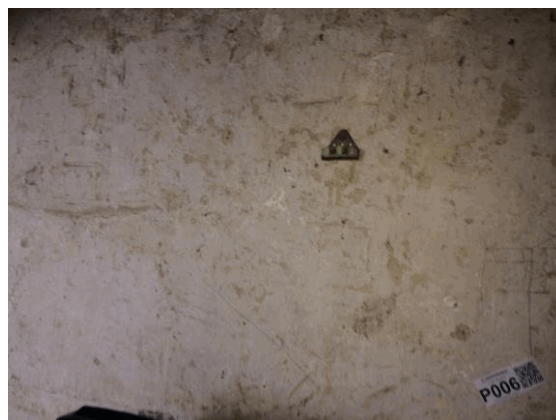
002OY000489 n°6 - 1 (P6)

| | | | | | Descriptif de l'action menée | | | Laboratoire | | | Conclusion | Etat de conservation |
|---|---|---|---|---|---|---|---|---|---|---|---|---|
| Vol 1 (Local commun) | Parois verticales intérieures et enduits | Murs et cloisons | Enduit plâtre | B | P6 | Réalisation d'un prélèvement | sur murs de pierres | P6 | Matériau beige en vrac hétérogène | Négatif | Négatif sur analyse | |

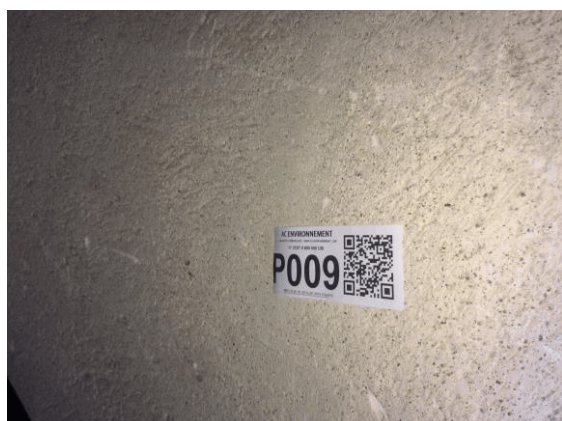
002OY000489 n°9 - 1 (P9)

| | | | | | Descriptif de l'action menée | | | Laboratoire | | | Conclusion | Etat de conservation |
|---|---|---|---|---|---|---|---|---|---|---|---|---|
| Vol 3 (P.C.-2-RDC) | Parois verticales intérieures et enduits | Murs et cloisons | Enduit ciment | B | P9 | Réalisation d'un prélèvement | beiges projeté | P9 | Enduit beige en vrac hétérogène | Négatif | Négatif sur analyse | |
