Rapport de mission de repérage des matériaux et produits de la liste A et B contenant de l'amiante à intégrer au Dossier Technique Amiante (DTA)

Adresse :	RUE DU MANS
CP - Ville :	53210 SOULGE SUR OUETTE
Référence client :	_0047100001_
Rapport émis le :	24/04/2017
Désignation :	Habitation (Parties communes) - Bâtiment composé de 1 cage et de 2 étages

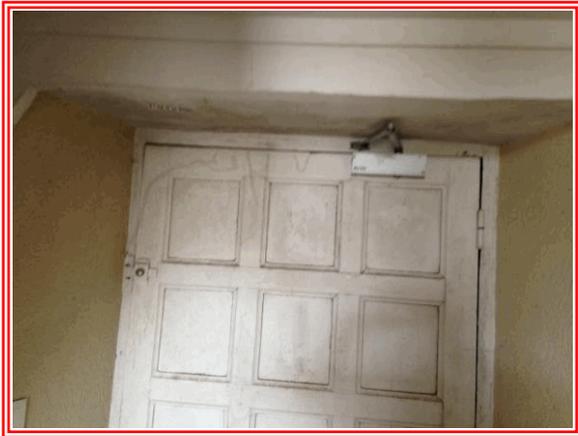
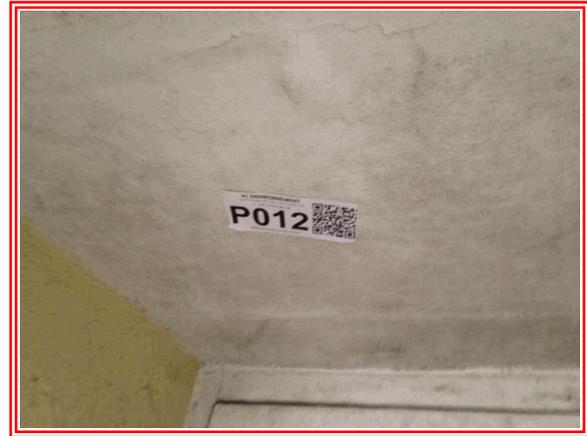
Localisation	Matériau	Critère de décision	
		après analyse	sur décision de l'opérateur
Vol 3 (PC RDC)	Enduit plâtreux blanc + peintures multiples en faible quantité non séparable	Positif sur analyse

Référence	Localisation	Action
002HD001452 n°12 - 1 (P12)	PC Etages - Vol 3 (PC RDC)	Prélevement
002HD001452 n°12 - 2 (P12)	PC Etages - Vol 3 (PC RDC)	Prélevement
002HD001452 n°6 - 1 (P6)	PC Etages - Vol 3 (PC RDC)	Prélevement
002HD001452 n°6 - 2 (P6)	PC Etages - Vol 3 (PC RDC)	Prélevement

002HD001452 n°12 - 1 (P12)

002HD001452 n°12 - 2 (P12)

Résultat :	Evaluation périodique
Commentaire :

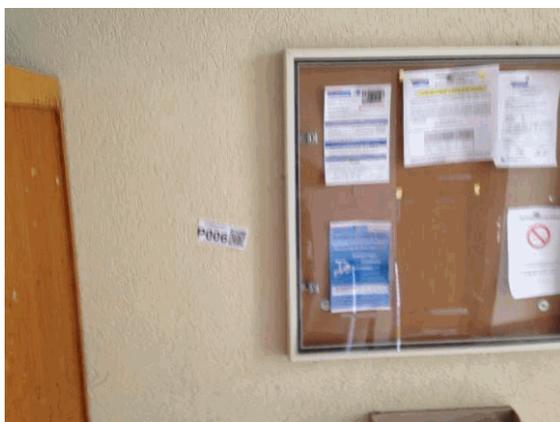
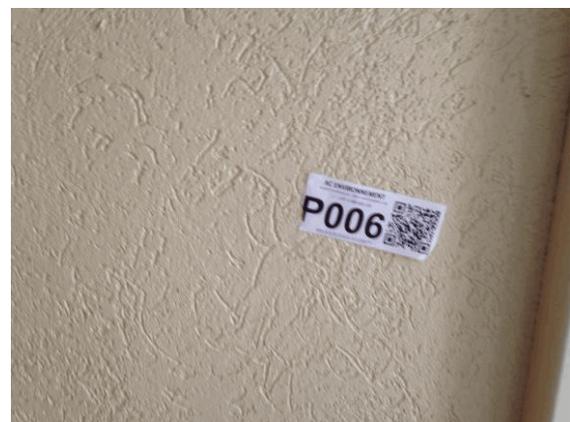
002HD001452 n°6 - 1 (P6)

002HD001452 n°6 - 2 (P6)

Fraction Analysée	Technique analytique et date d'analyse	Résultat	Type d'amiante	Nb de préparations
▶ Enduit plâtreux blanc + peintures multiples non séparable	META le 24/04/2017	Amiante non détecté	---	1
