**Rapport de mission de repérage des matériaux et produits de la liste A et B contenant de l'amiante à intégrer au Dossier Technique Amiante (DTA)**

| Adresse : | IMP DE LA POSTE |
| CP - Ville : | 53410 LA GRAVELLE |
| Désignation : | Habitation (Parties communes) - Bâtiment composé de 2 cages et de 1 étage |

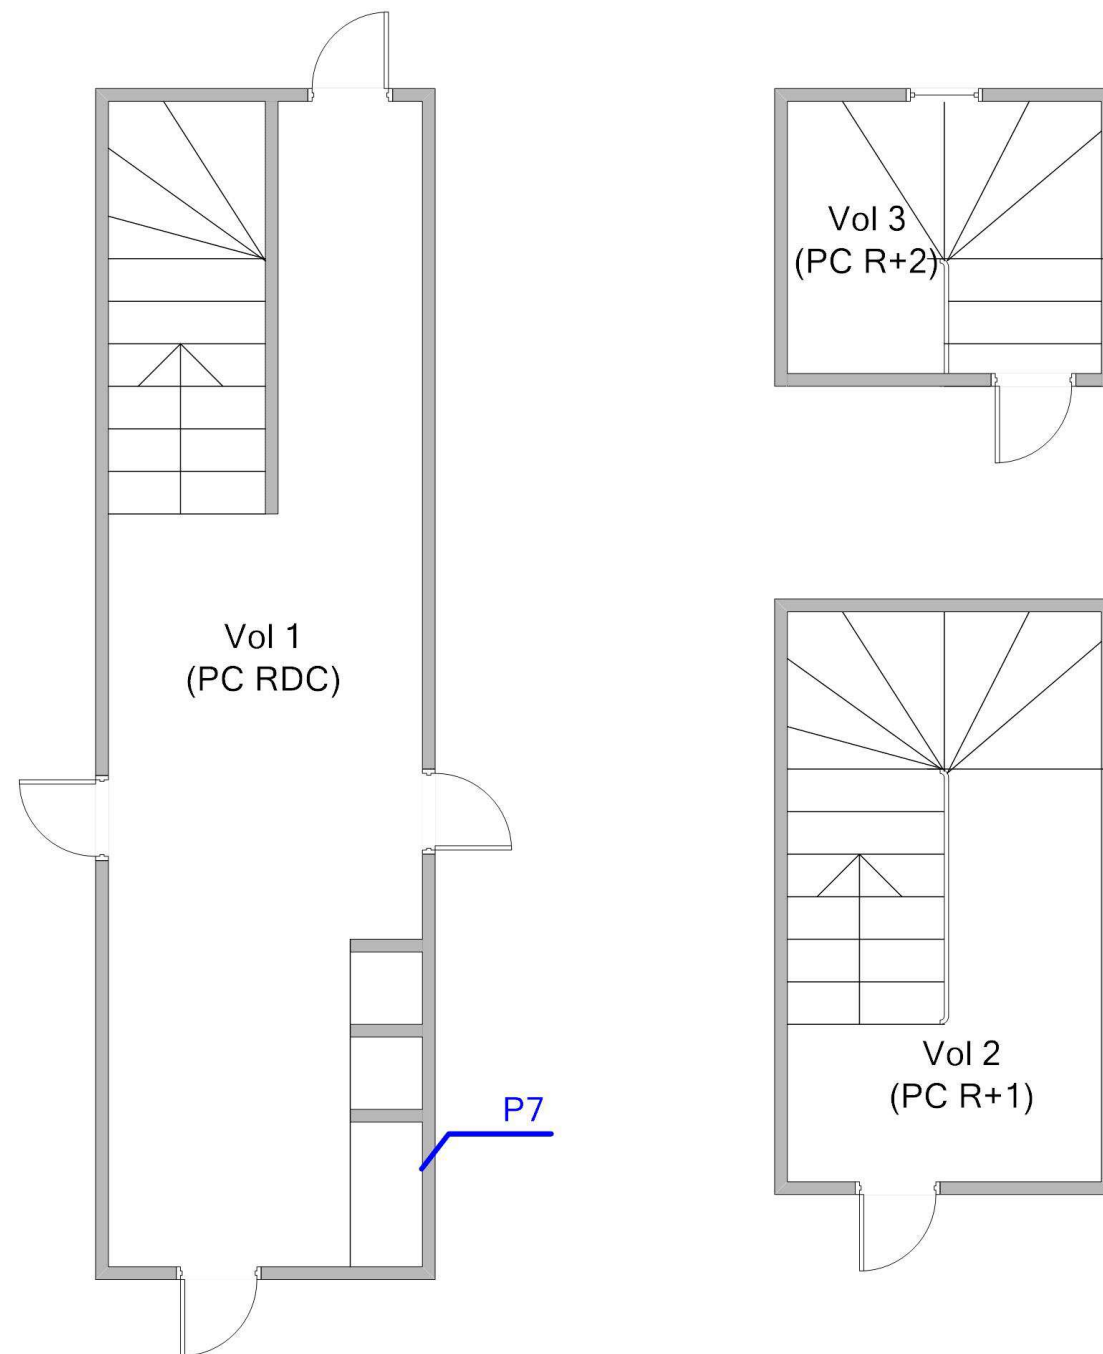
| | | | | | Descriptif de l'action menée | | | Laboratoire | | | Conclusion | Etat de conservation |
|---|---|---|---|---|---|---|---|---|---|---|---|---|
| Vol 1 (PC RDC) | Parois verticales intérieures et enduits | Murs et cloisons | Enduit ciment | B | P7 | Réalisation d'un prélèvement | joint d'assemblage des parpaings | P7 | Enduit beige en vrac | Négatif | Négatif sur analyse | |
