## Rapport de mission de repérage des matériaux et produits de la liste A et B contenant de l'amiante à intégrer au Dossier Technique Amiante (DTA)

| Adresse : | PLACE ADAM BECKER |
| CP - Ville : | 53270 BLANDOUET |
| Désignation : | Habitation (Parties communes) - Bâtiment composé de 1 cage et de 1 étage |

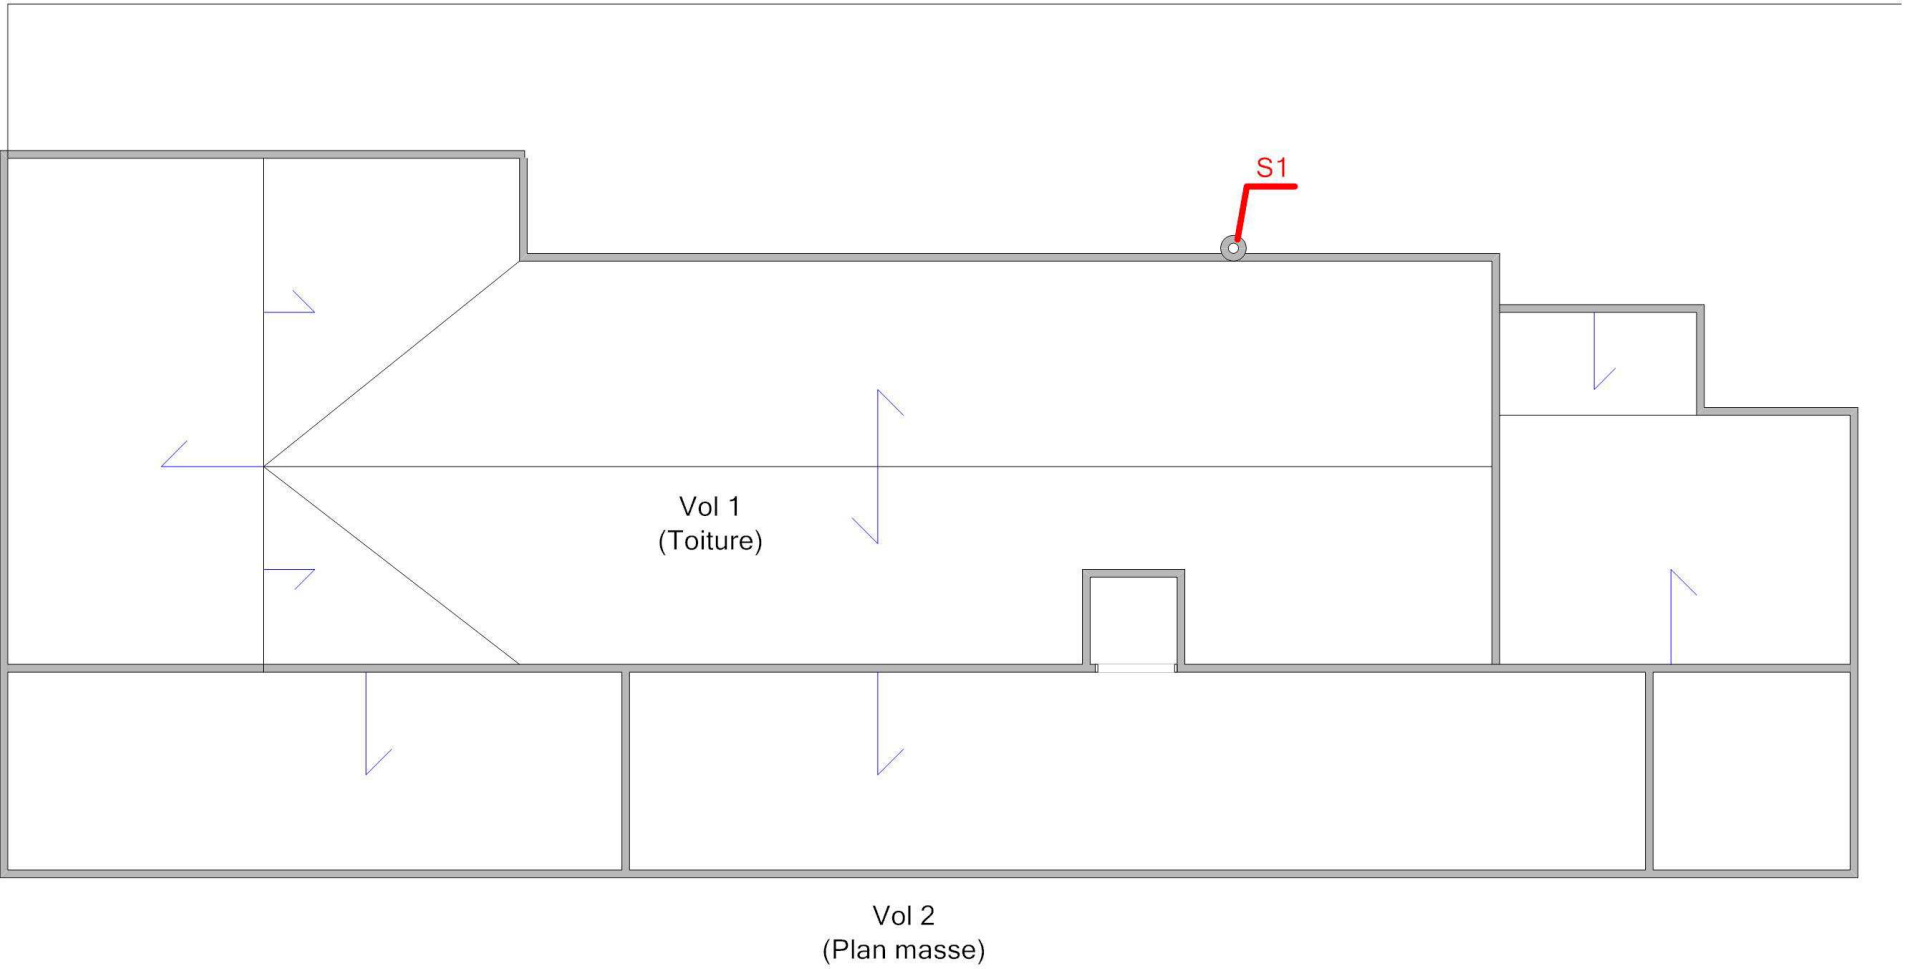
PLAN MASSE - PLAN DE REPÉRAGE - ACTIONS MENÉES

| Localisation | Matériau | Critère de décision | |
|---|---|---|---|
| Vol 2<br>(Plan masse) | Conduit en fibres-ciment | | Positif sur jugement personnel |

Localisation dun  
sondage positif

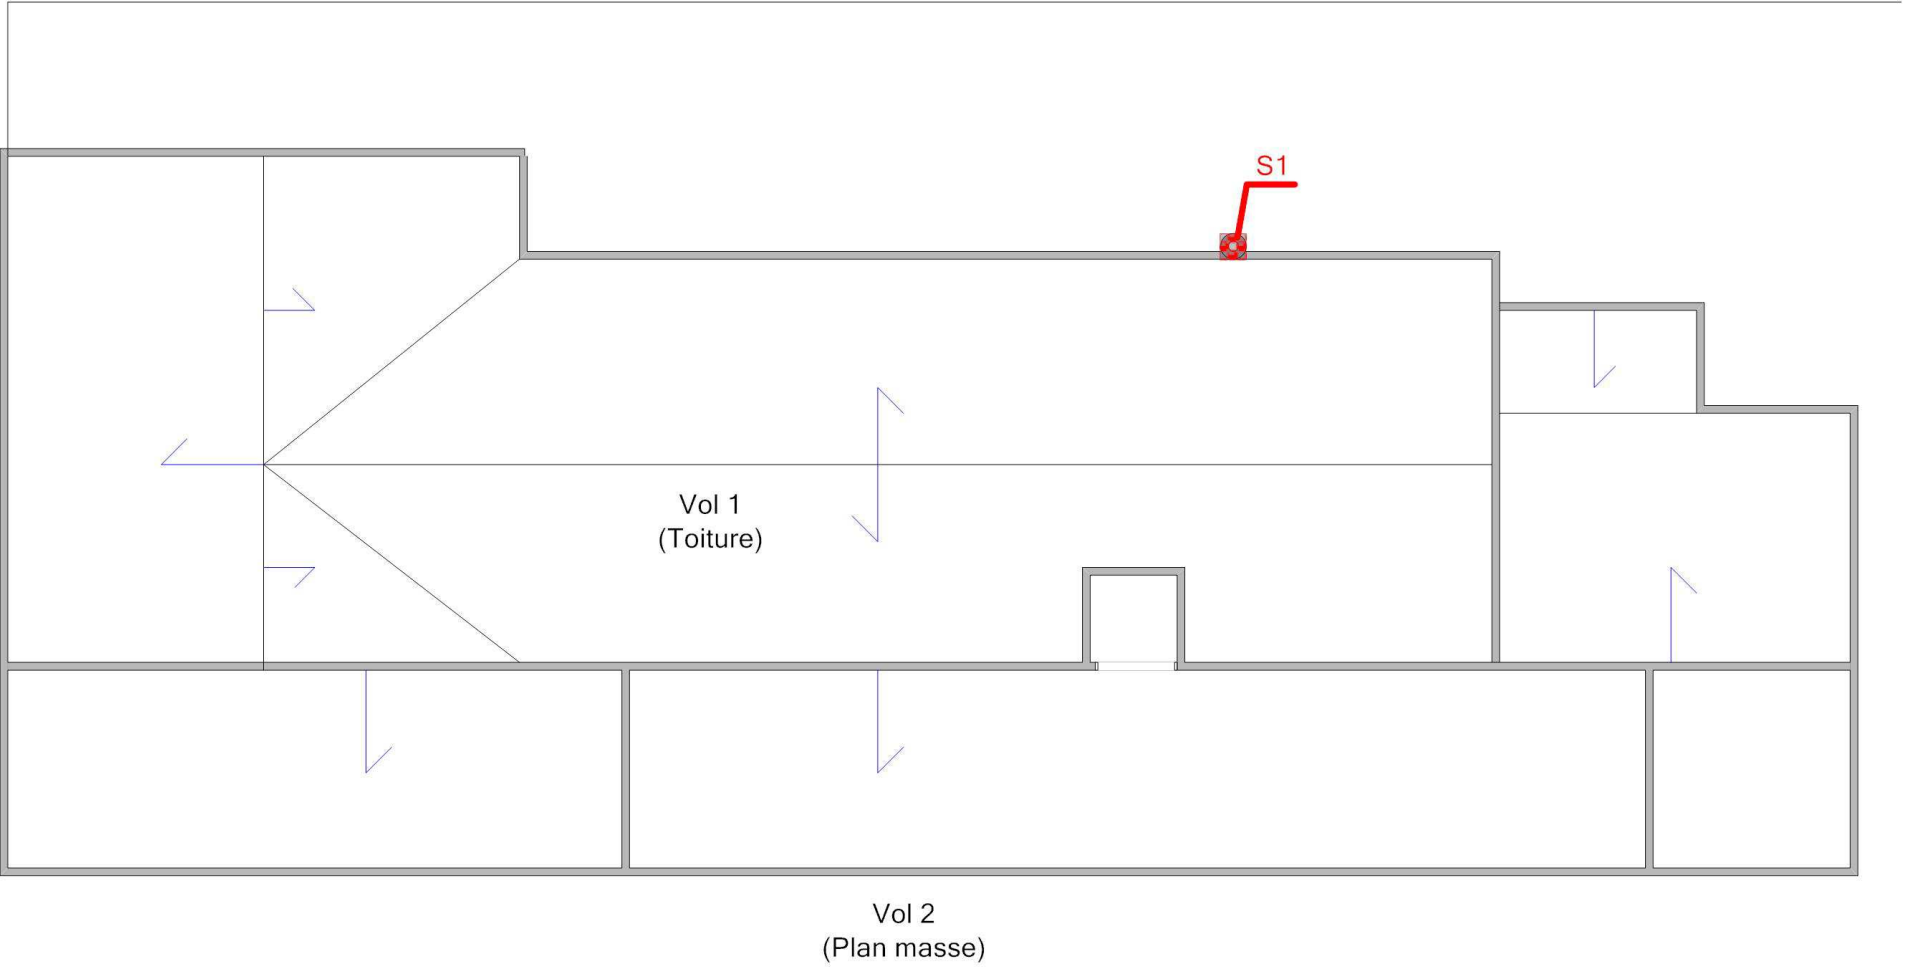
PLAN MASSE - MPCA TOUTES CATÉGORIES CONFONDUES

| | | | | | Descriptif de l'action menée | | | Laboratoire | | | Conclusion | Etat de conservation | |
|---|---|---|---|---|---|---|---|---|---|---|---|---|--|
| Vol 2 (Plan masse) | Conduits, canalisations et équipements | Conduit eau | Conduit en fibres-ciment | B | S1 | | | | | | Présence sur jugement personnel de l'opérateur de repérage | EP | |

S1: Conduit en fibres-ciment

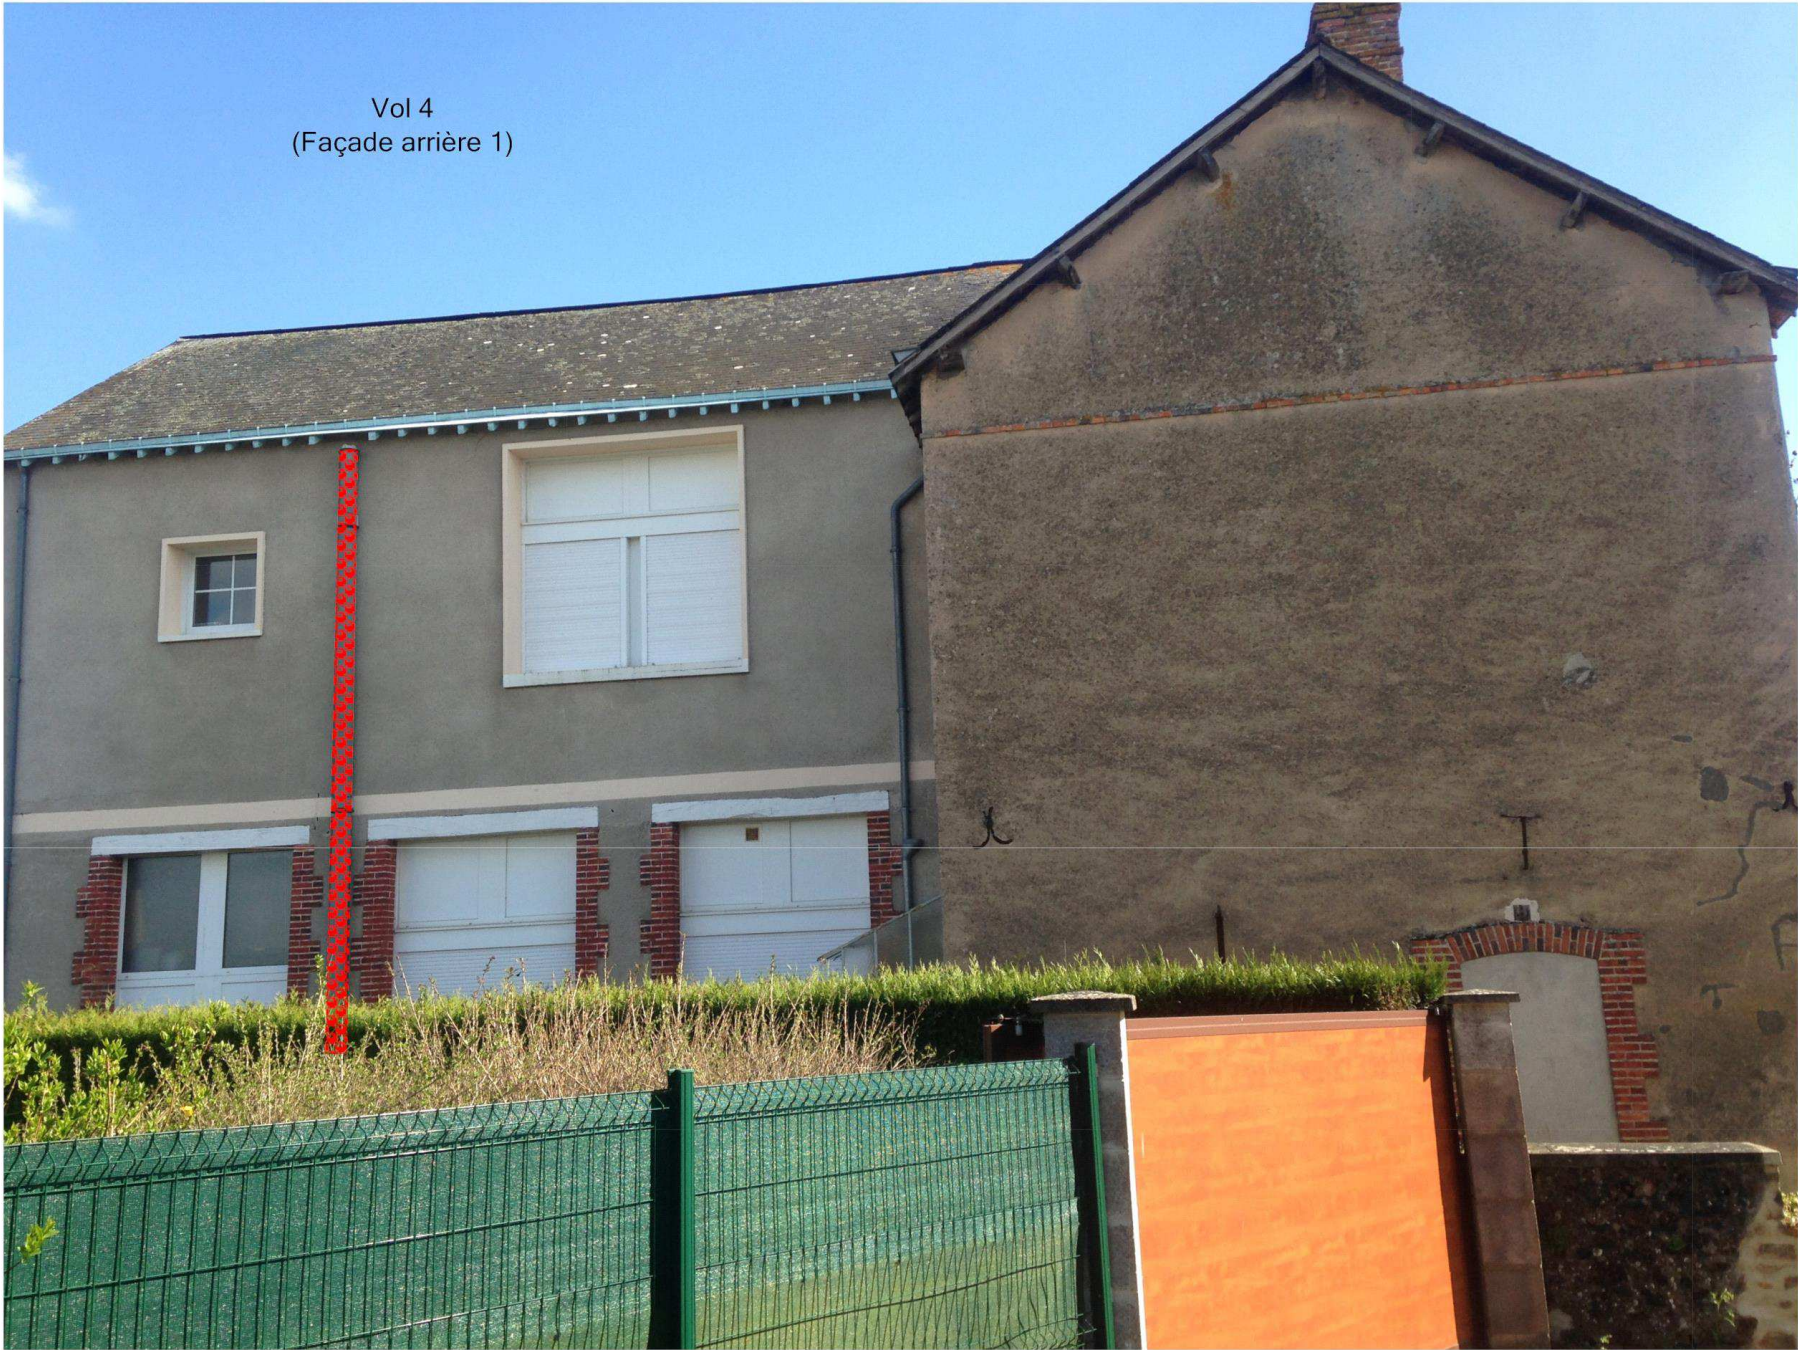
| | | | | | Descriptif de l'action menée | | | Laboratoire | | | Conclusion | Etat de conservation | |
|---|---|---|---|---|---|---|---|---|---|---|---|---|--|
| Vol 4 (Façade arrière 1) | Conduits, canalisations et équipements | Conduit eau | Conduit en fibres-ciment | B | S1 | | | | | | Présence sur jugement personnel de l'opérateur de repérage | EP | |

S1: Conduit en fibres-ciment
